# COMUNE DI FUSIGNANO (RA)

## PIANO ABBATTIMENTO DELLE BARRIERE ARCHITETTONICHE

### FASCICOLO UNITA' URBANE

# PIAZZA A. CORELLI

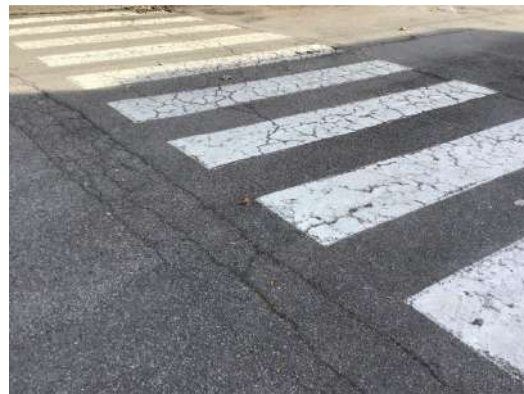
Presenza di sconnessioni, buche isolate, deformazioni della pavimentazione esistente, assenza di porzioni di essa.

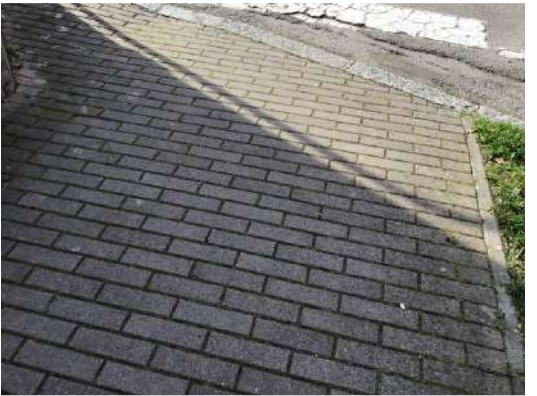
Assenza di segnalazione tattile per non vedenti in prossimità di attraversamento pedonale posto in senso ortogonale al senso di marcia.

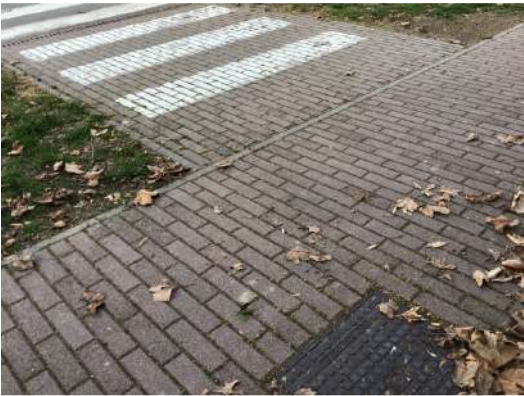
Assenza di segnalazione tattile per non vedenti (intercettazione attraversamento)

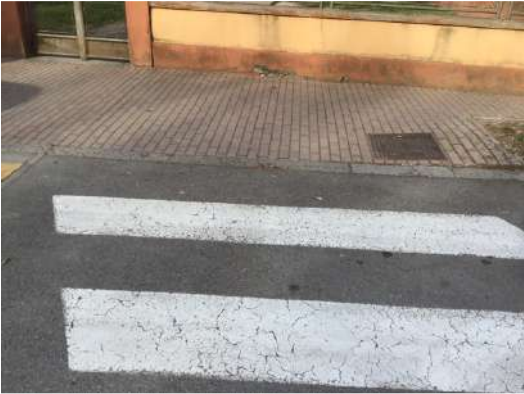
Assenza di segnalazione tattile per non vedenti (intercettazione attraversamento)

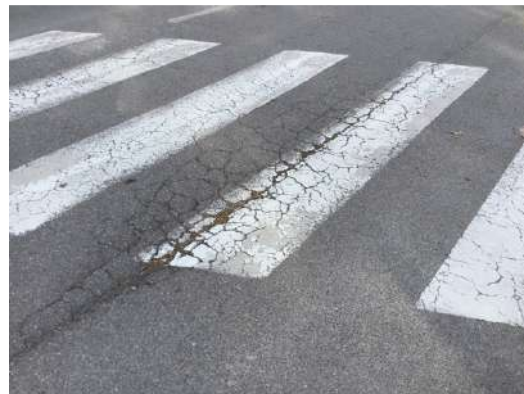
Presenza di sconnessioni, buche isolate, deformazioni della pavimentazione esistente, assenza di porzioni di essa.

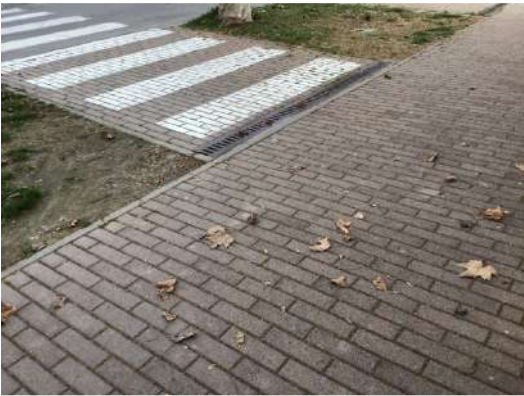
Assenza di segnalazione tattile per non vedenti (intercettazione attraversamento)

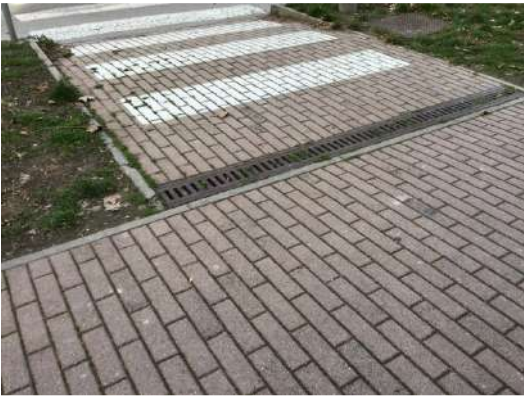
Assenza di segnalazione tattile per non vedenti (intercettazione attraversamento)

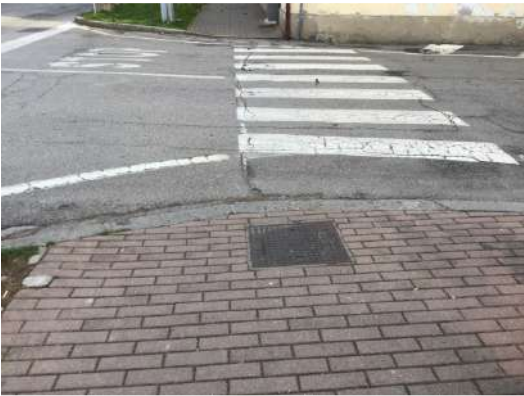
Assenza o inadeguatezza di attraversamento pedonale a raso

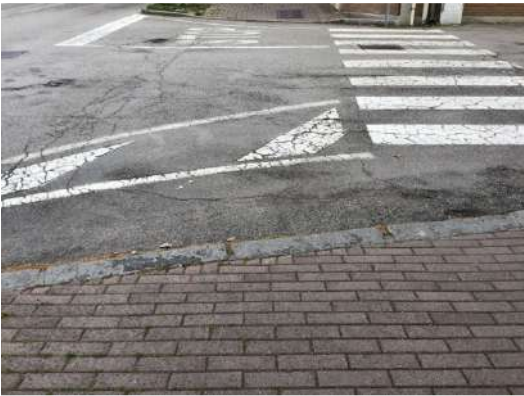
Assenza o inadeguatezza di attraversamento pedonale a raso

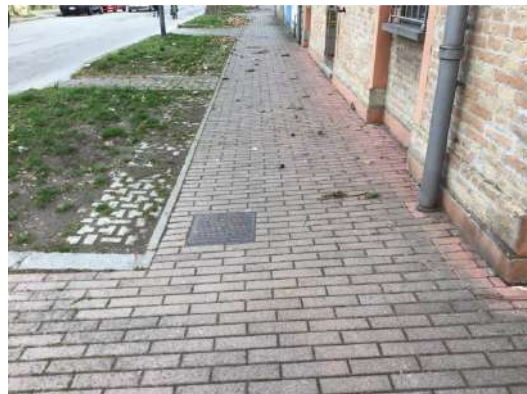
Presenza d pendenza trasversale eccessiva

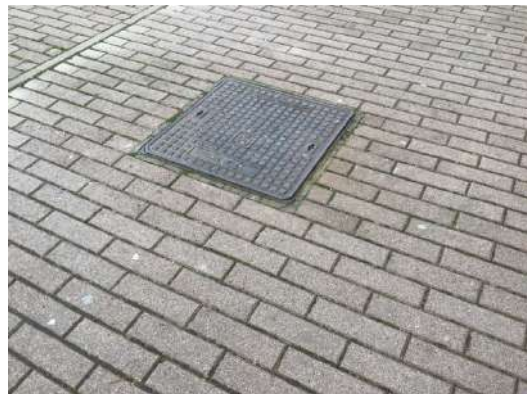
Ostacolo dovuto a pozzetto sporgente

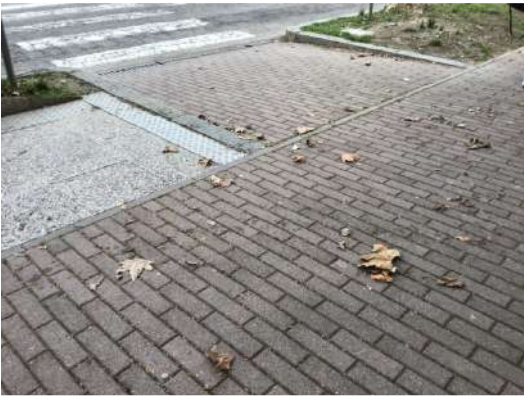
Assenza di segnalazione tattile per non vedenti (intercettazione attraversamento)

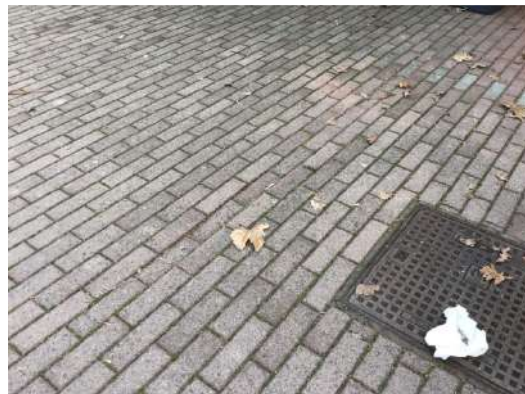
Presenza di sconnessioni, buche isolate, deformazioni della pavimentazione esistente, assenza di porzioni di essa.

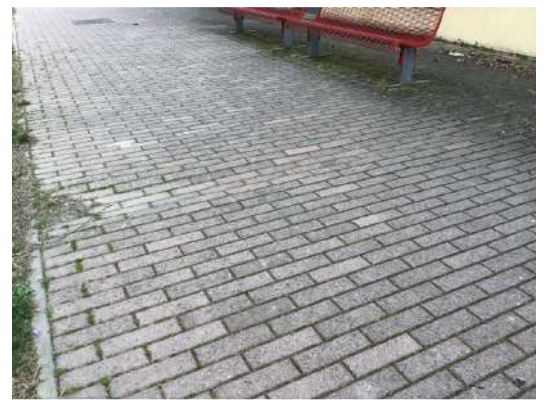
Presenza di sconnessioni, buche isolate, deformazioni della pavimentazione esistente, assenza di porzioni di essa.

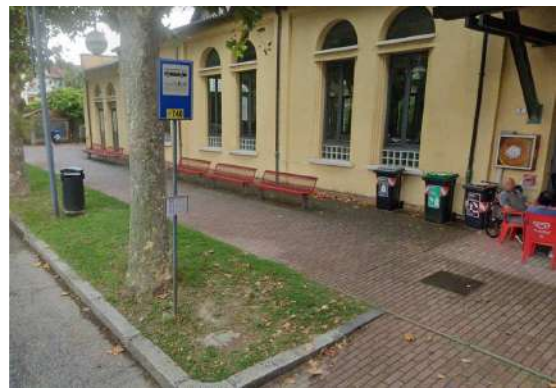
| Fermata TPL con altezza inadeguata - tra gli 8 e i 15 cm | |

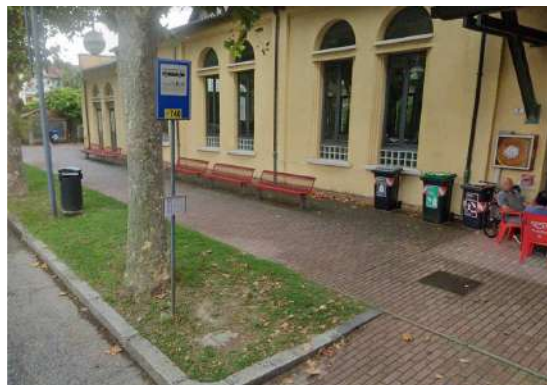
Assenza di palina intelligente in corrispondenza della fermata del TPL

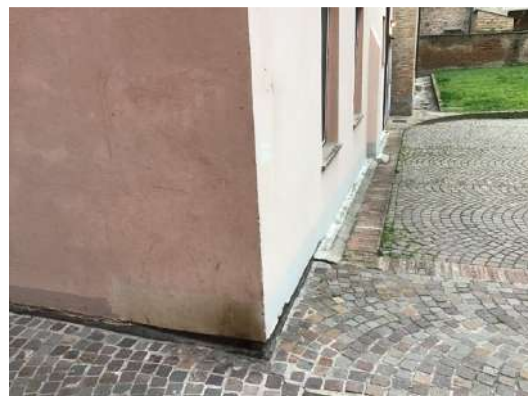
Assenza di segnaletica informativa e di orientamento su supporto

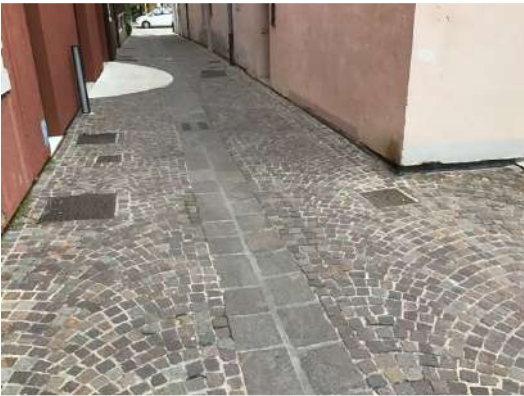
Assenza di segnalazione tattile per non vedenti (intercettazione attraversamento)

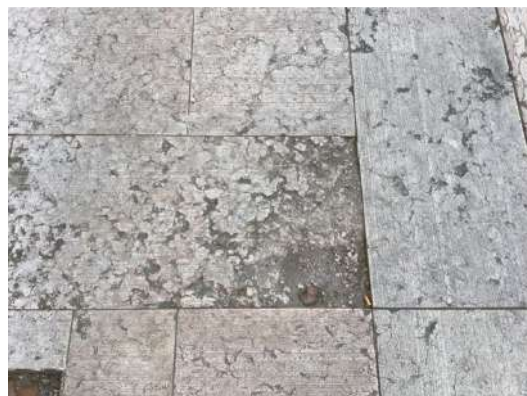
Presenza di sconnessioni, buche isolate, deformazioni della pavimentazione esistente, assenza di porzioni di essa.

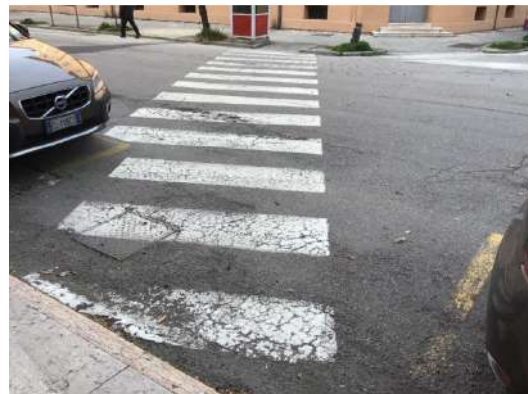
Assenza di segnalazione tattilo-plantare come linea guida all'orientamento delle persone non vedenti

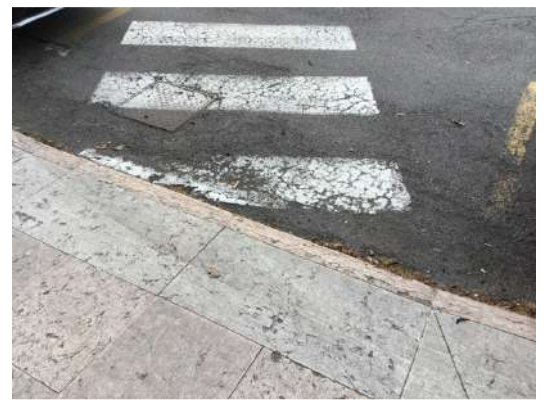
Assenza di segnalazione tattile per non vedenti (intercettazione attraversamento)

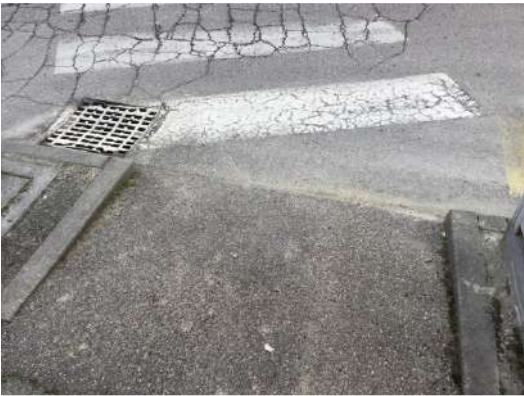
Assenza di segnalazione tattile per non vedenti (intercettazione attraversamento)

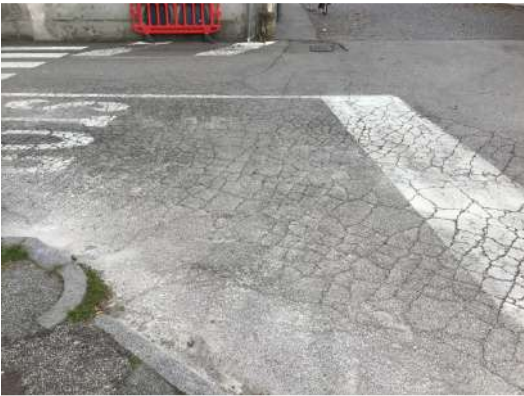
Assenza o inadeguatezza di attraversamento pedonale a raso

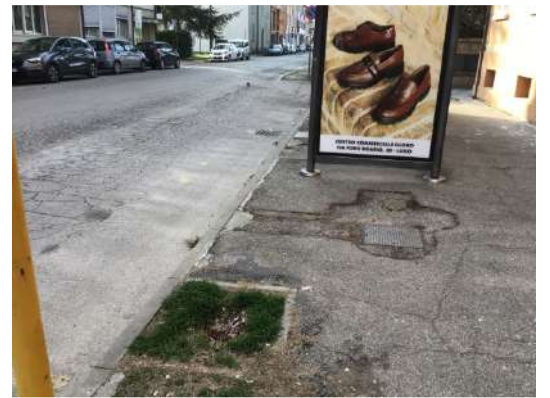
Fermata TPL con altezza inadeguata - tra gli 8 e i 15 cm

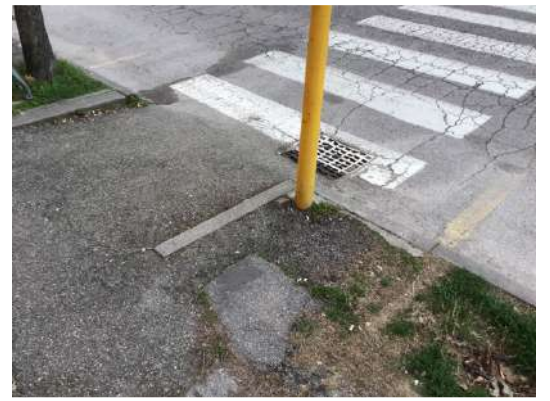
Assenza di segnalazione tattile per non vedenti (intercettazione attraversamento)

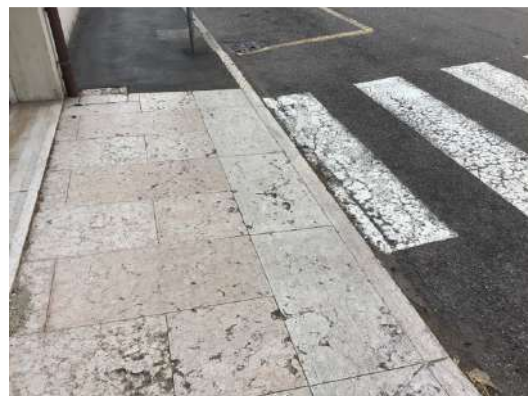
Assenza di segnalazione tattile per non vedenti (intercettazione attraversamento)

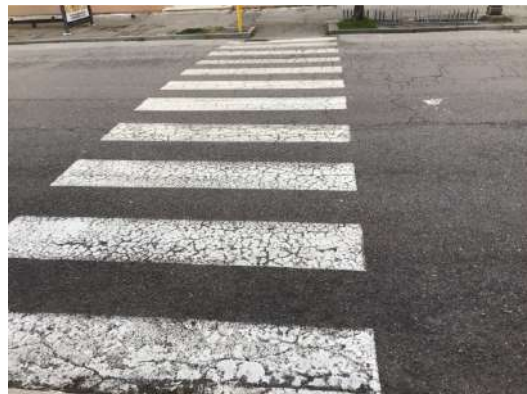
Assenza di segnalazione tattilo-plantare come linea guida all'orientamento delle persone non vedenti

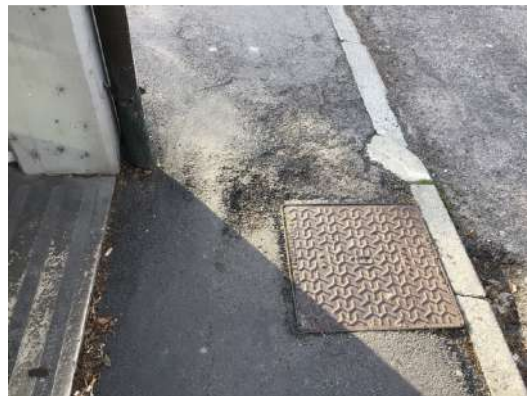
Pavimentazione dissestata per la presenza di pozzetto/chiusino

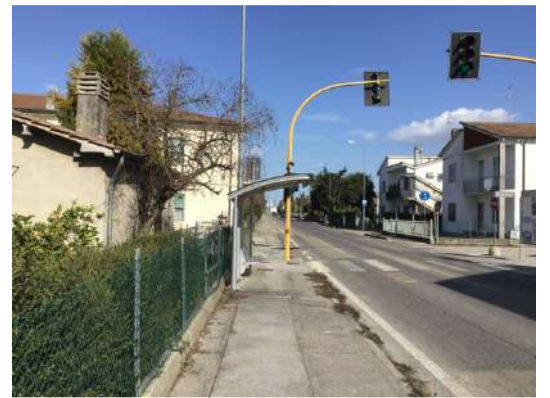
Fermata TPL con altezza inadeguata - tra gli 8 e i 15 cm

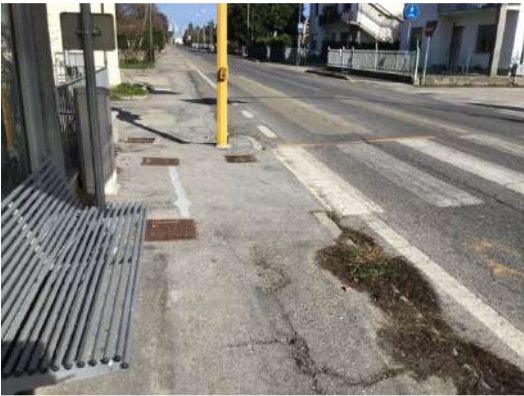
Assenza di segnalazione tattile per non vedenti (intercettazione attraversamento)

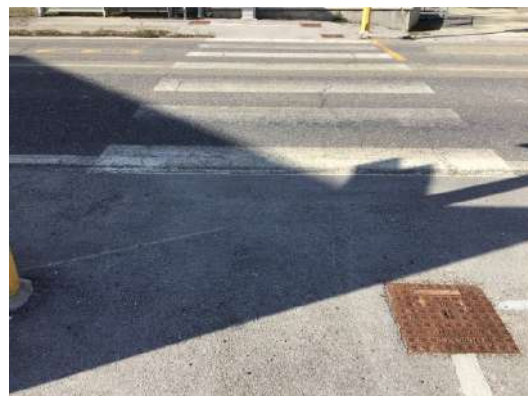
Assenza di segnalazione tattile per non vedenti (intercettazione attraversamento)

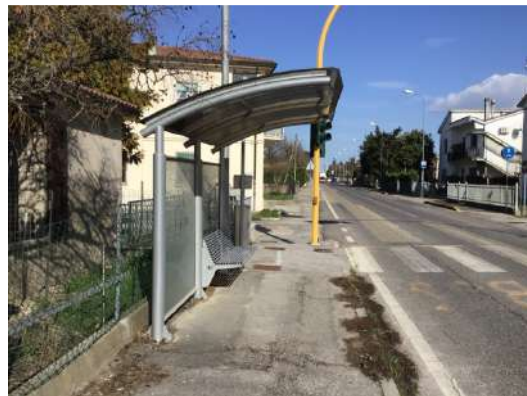
Assenza di palina intelligente in corrispondenza della fermata del TPL

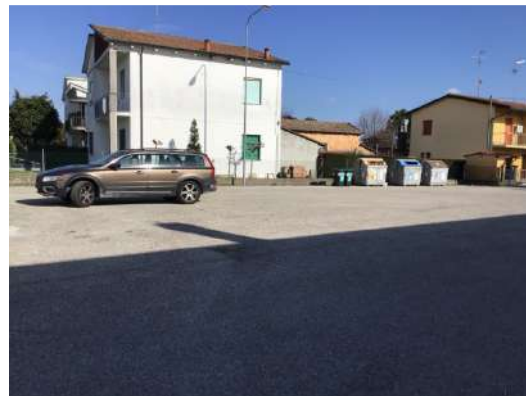
Scarsa o inesistente dotazione di parcheggi riservati ai disabili. (Parcheggio a pettine ortogonale al percorso pedonale)

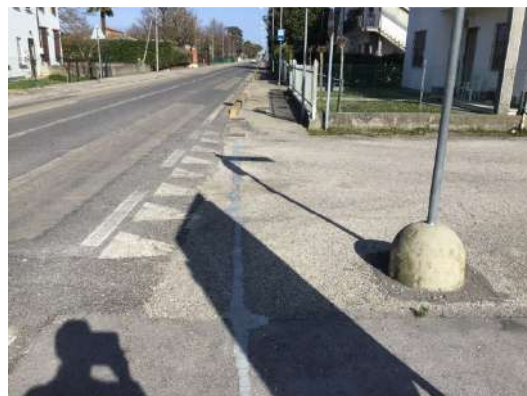
Assenza o inadeguatezza di attraversamento pedonale a raso

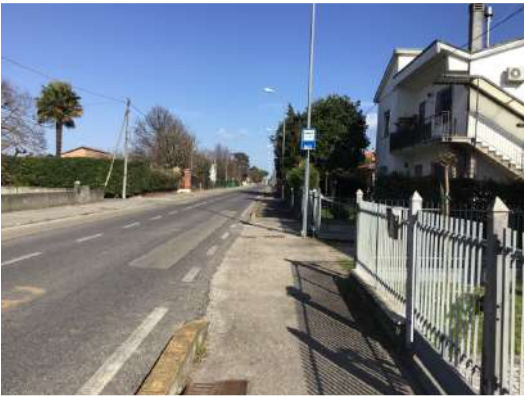
Fermata TPL con altezza inadeguata - inferiore agli 8 cm

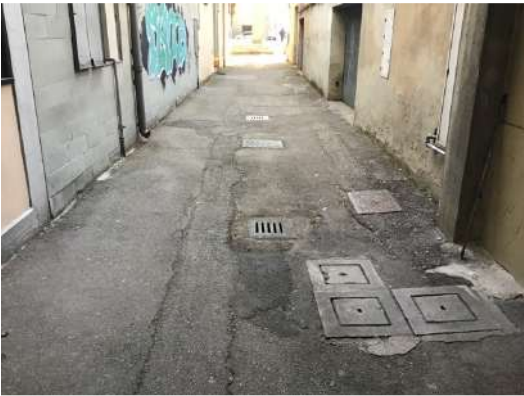
Percorso a raso con sconnessioni, buche, mancata finitura, deformazioni

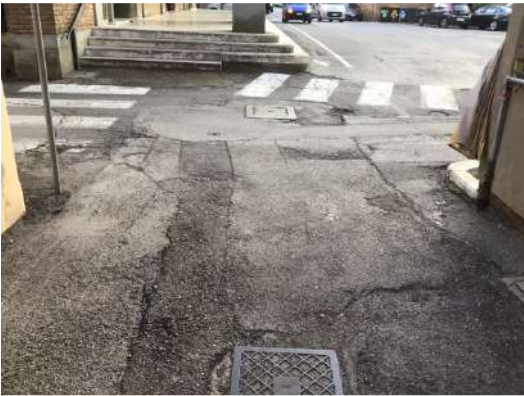
Carenza o inadeguatezza di protezione del percorso pedonale

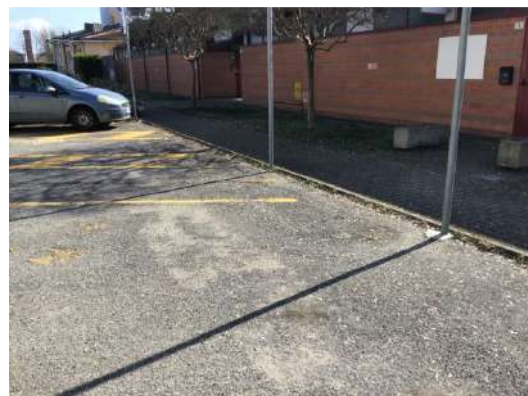
Dislivello causato da gradino di 2/30 cm

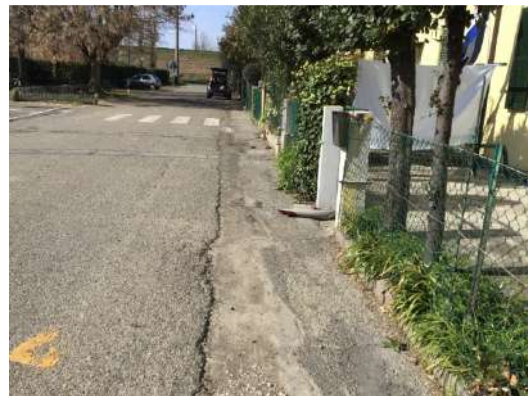
Assenza di percorso in rilevato

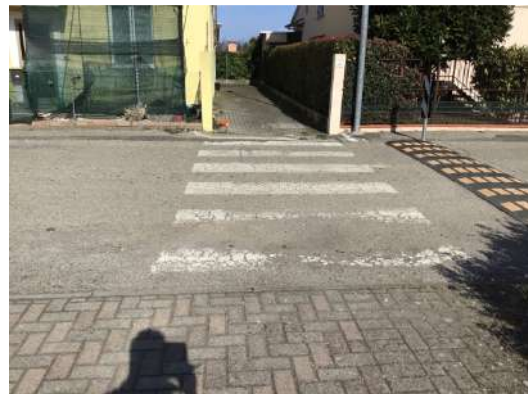
Assenza o inadeguatezza di attraversamento pedonale a raso

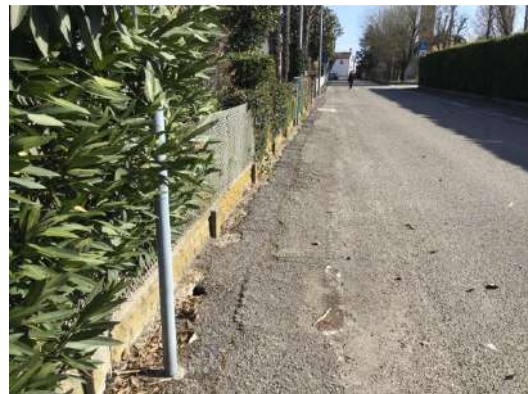
Assenza di percorso a raso

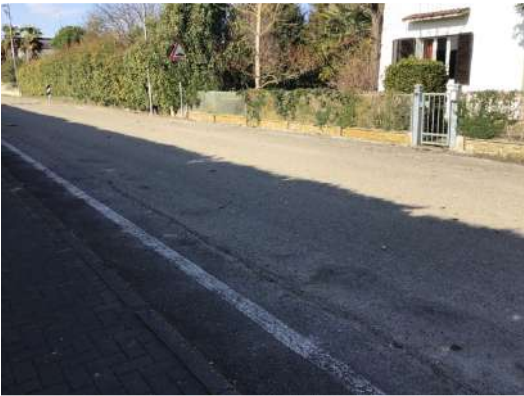
Assenza o inadeguatezza di attraversamento pedonale a raso

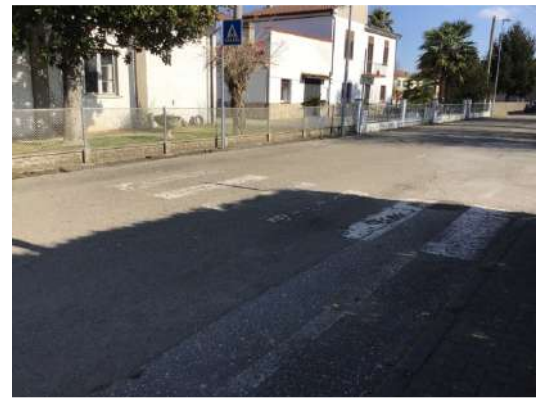
Assenza o inadeguatezza di attraversamento pedonale a raso

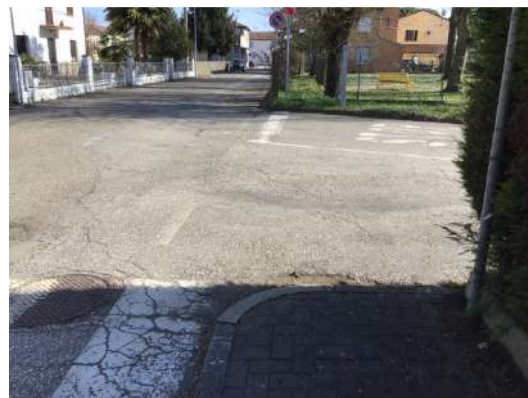
Assenza o inadeguatezza di attraversamento pedonale a raso

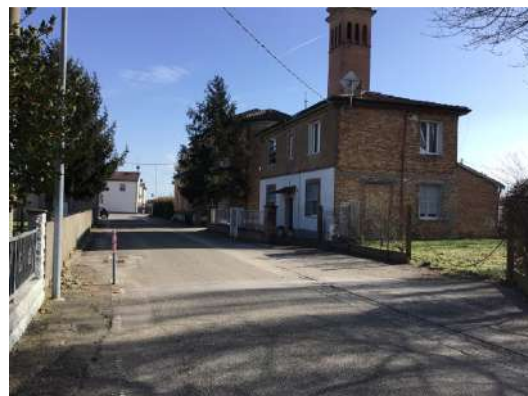
Assenza di percorso in rilevato

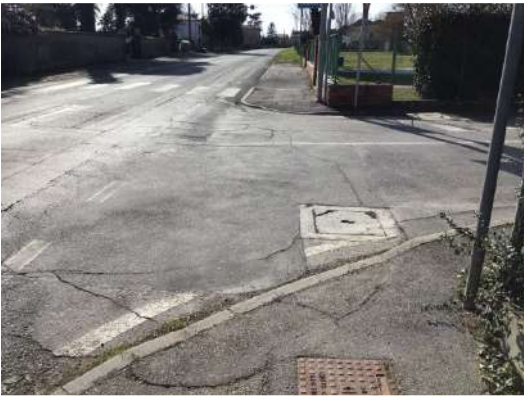
Assenza o inadeguatezza di attraversamento pedonale a raso

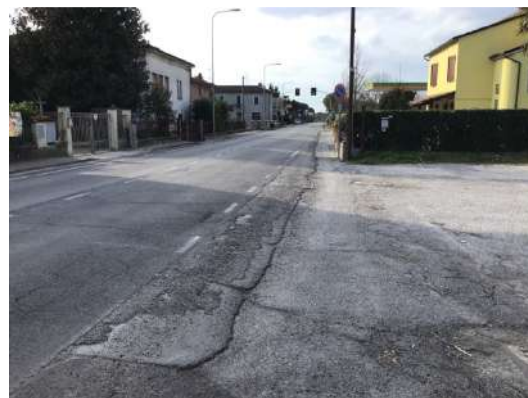
Percorso a raso con sconnessioni, buche, mancata finitura, deformazioni

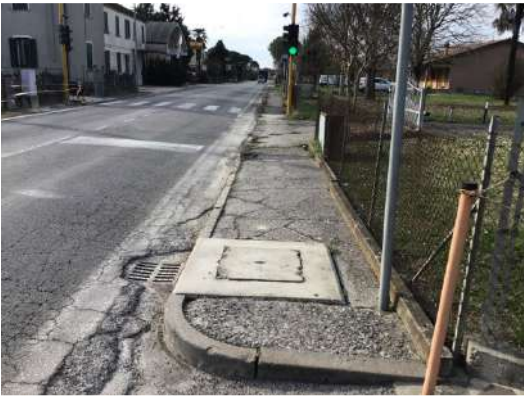
Percorso in rilevato con sconnessioni, buche, mancata finitura, deformazioni

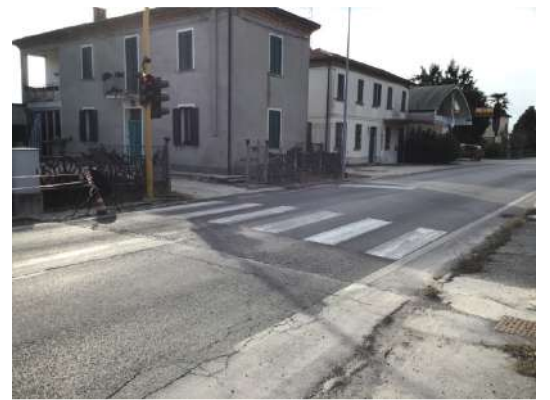
Assenza o inadeguatezza di attraversamento pedonale a raso

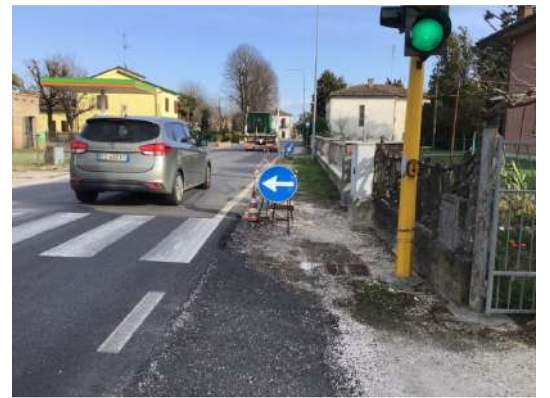
Assenza di percorso in rilevato

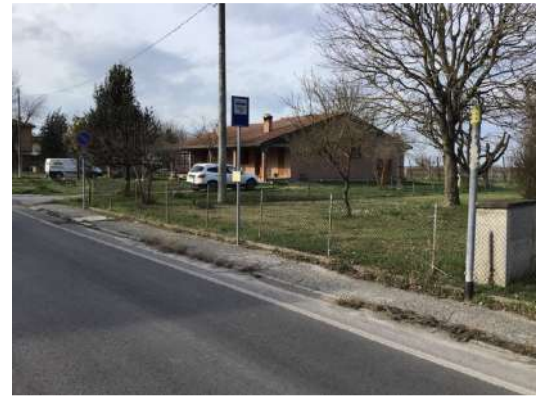
Foto del rilievo

Fermata TPL con altezza inadeguata - tra gli 8 e i 15 cm

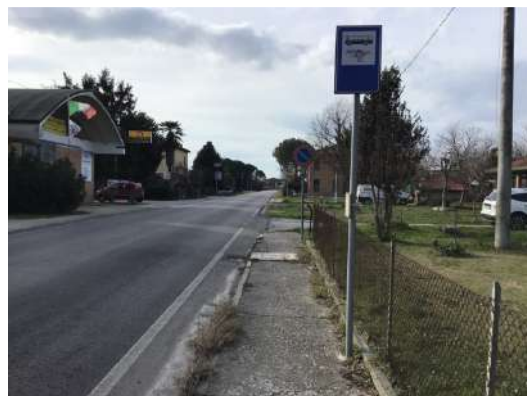
## Foto del rilievo

Assenza di palina intelligente in corrispondenza della fermata del TPL

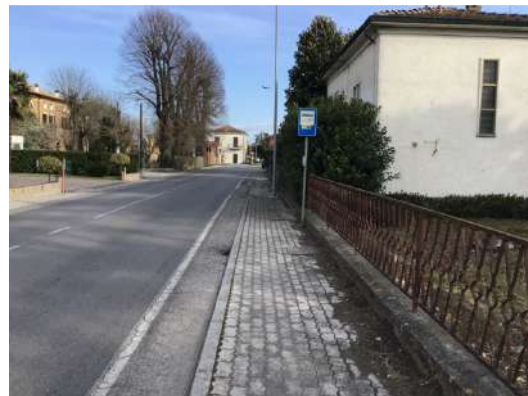
**Foto del rilievo**

Fermata TPL con altezza inadeguata - tra gli 8 e i 15 cm

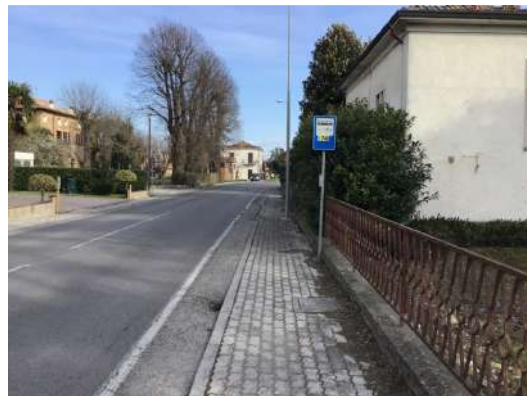
## Foto del rilievo

Assenza di palina intelligente in corrispondenza della fermata del TPL

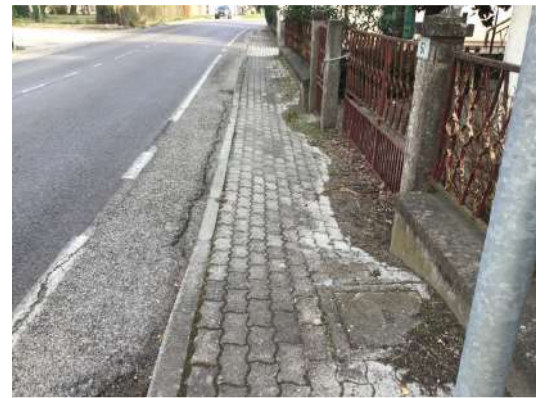
Foto del rilievo

Dislivello causato da pendenza eccessiva del passo carraio

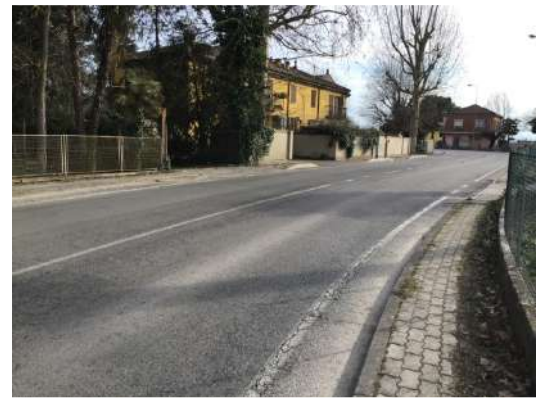
Foto del rilievo

Assenza o inadeguatezza di attraversamento pedonale a raso

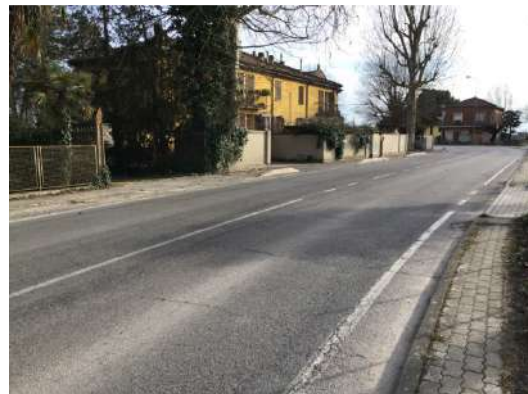
**Foto del rilievo**

Attraversamento pedonale pericoloso su strada ad alta intensità di traffico

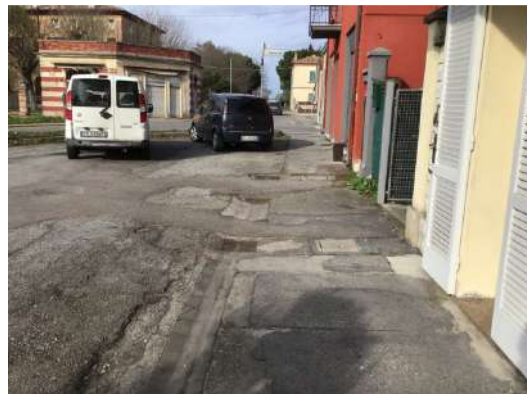
## Foto del rilievo

Presenza di sconnessioni, buche isolate, deformazioni della pavimentazione esistente, assenza di porzioni di essa.

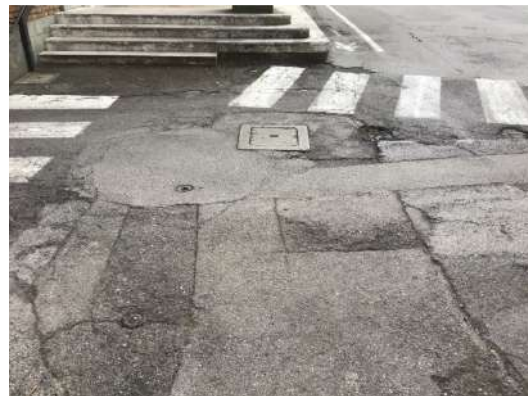
**Foto del rilievo**

Assenza o inadeguatezza di attraversamento pedonale a raso

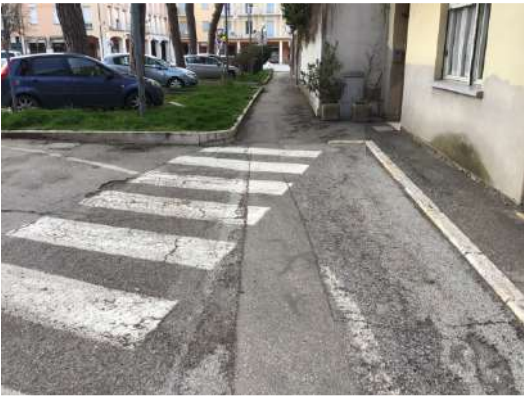
Foto del rilievo

Percorso in rilevato con sconnessioni, buche, mancata finitura, deformazioni

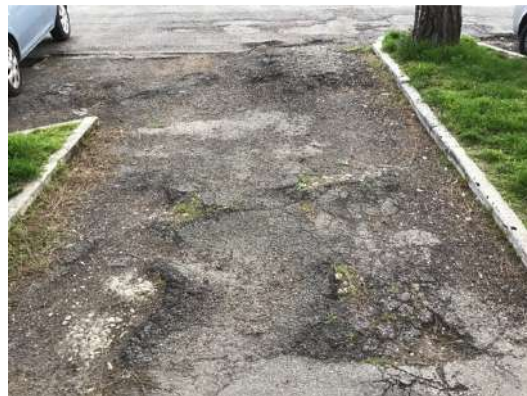
## Foto del rilievo

Presenza di sconnessioni, buche isolate, deformazioni della pavimentazione esistente, assenza di porzioni di essa.

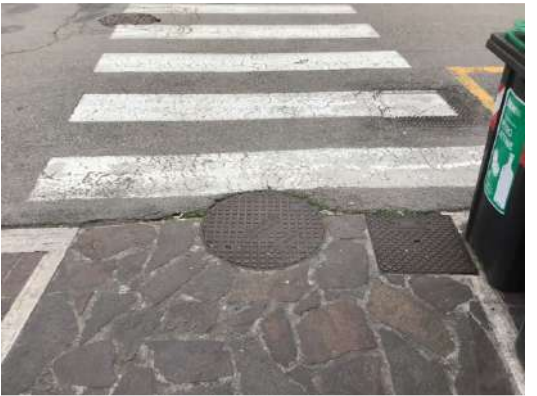
Foto del rilievo

Assenza di segnalazione tattile per non vedenti in prossimità di attraversamento pedonale posto in senso ortogonale al senso di marcia.

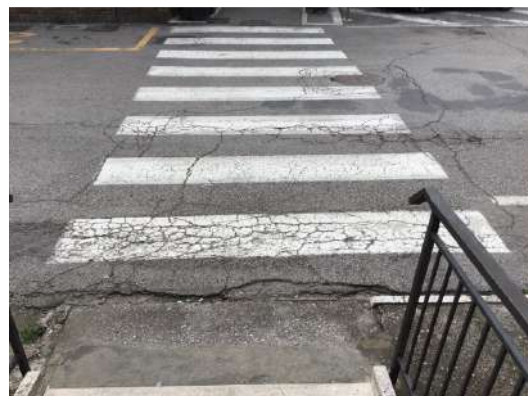
**Foto del rilievo**

Assenza di segnalazione tattile per non vedenti (intercettazione attraversamento)

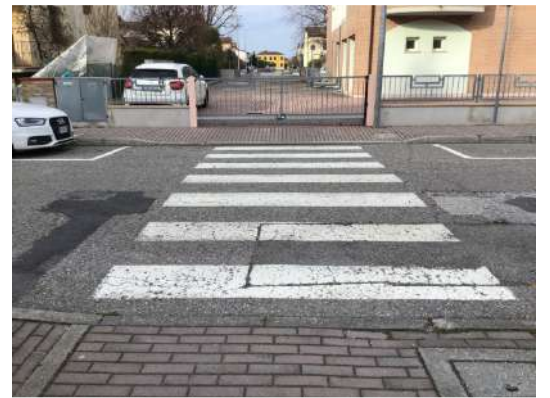
Foto del rilievo

Assenza o inadeguatezza di attraversamento pedonale a raso

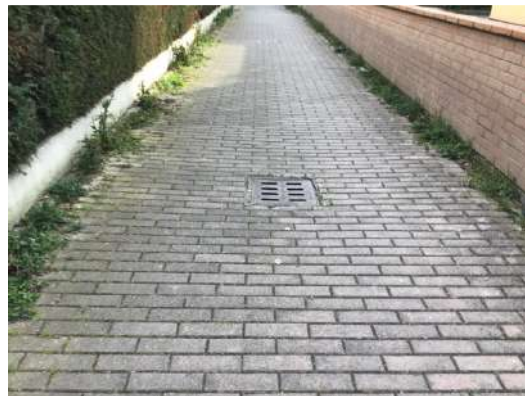
## Foto del rilievo

Pavimentazione dissestata per la presenza di caditoia/griglia

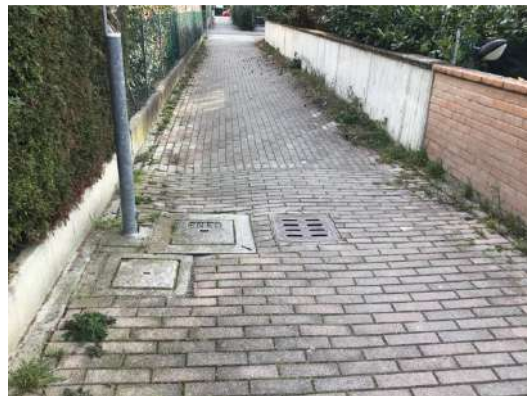
## Foto del rilievo

Pavimentazione dissestata per la presenza di caditoia/griglia

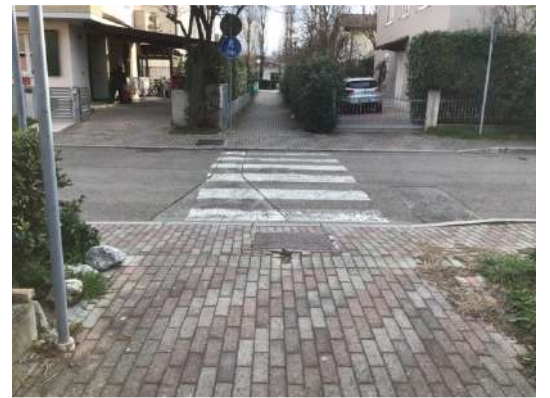
Foto del rilievo

Assenza o inadeguatezza di attraversamento pedonale a raso

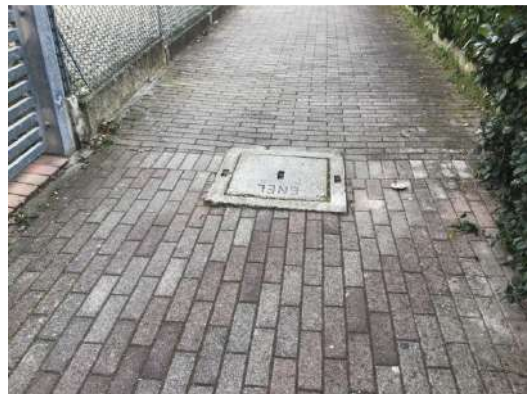
## Foto del rilievo

Ostacolo dovuto a pozzetto sporgente

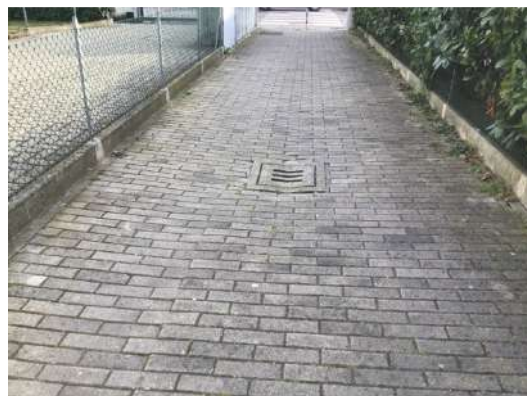
## Foto del rilievo

Pavimentazione dissestata per la presenza di caditoia/griglia

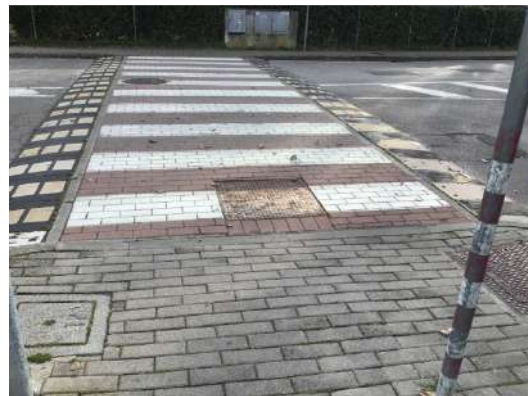
**Foto del rilievo**

Assenza di segnalazione tattile per non vedenti (intercettazione attraversamento)

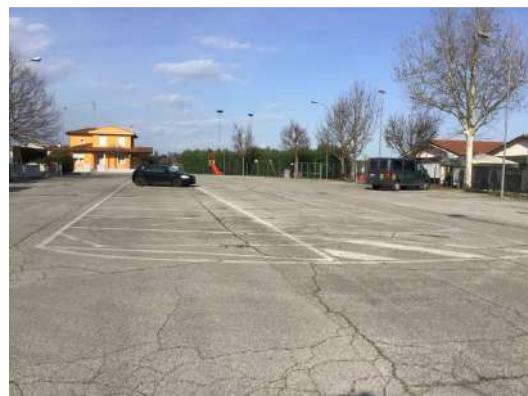
**Foto del rilievo**

Scarsa o inesistente dotazione di parcheggi riservati ai disabili. (Parcheggio a pettine ortogonale al percorso pedonale)

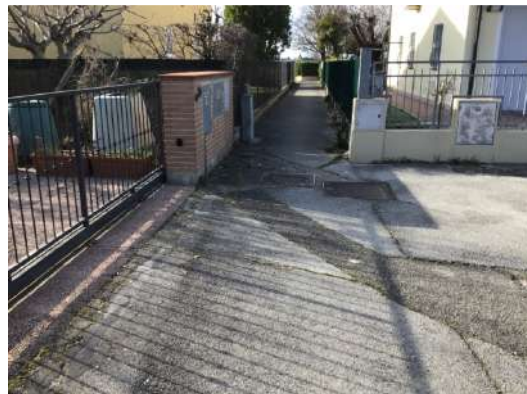
## Foto del rilievo

Presenza di sconnessioni, buche isolate, deformazioni della pavimentazione esistente, assenza di porzioni di essa.

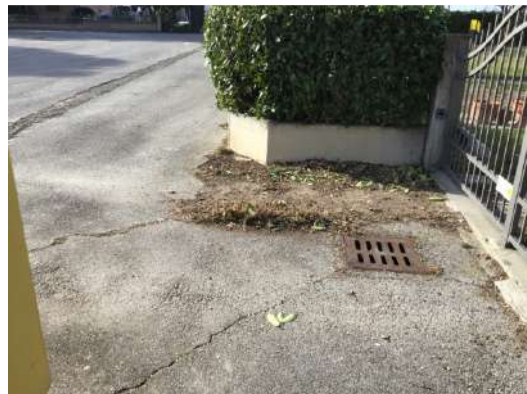
## Foto del rilievo

Presenza di sconnessioni, buche isolate, deformazioni della pavimentazione esistente, assenza di porzioni di essa.

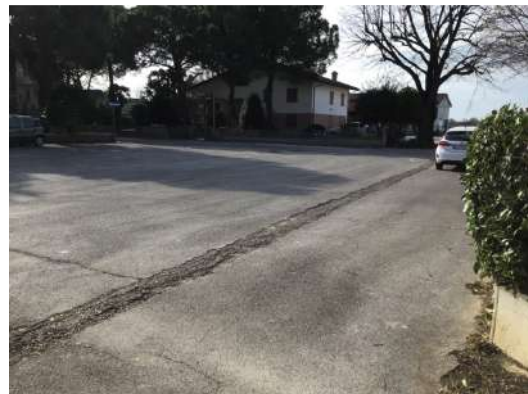
## Foto del rilievo

Assenza di percorso a raso

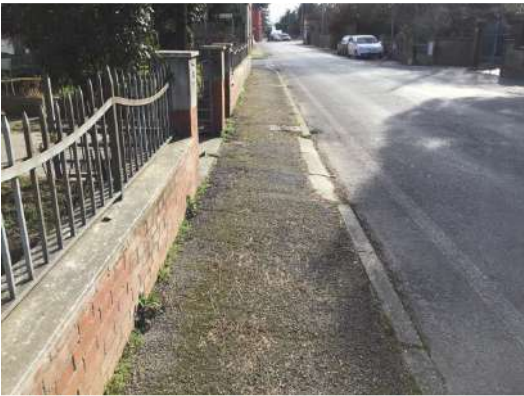
Foto del rilievo

Percorso in rilevato con sconnessioni, buche, mancata finitura, deformazioni

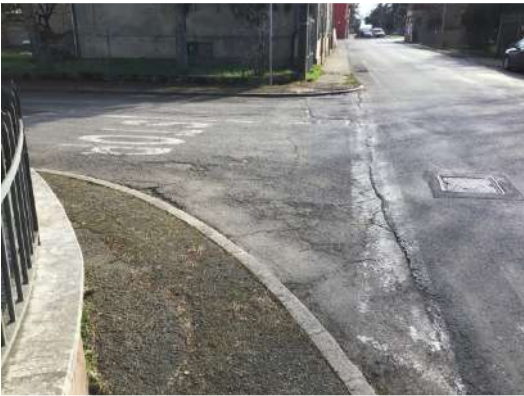
Foto del rilievo

Assenza o inadeguatezza di attraversamento pedonale a raso

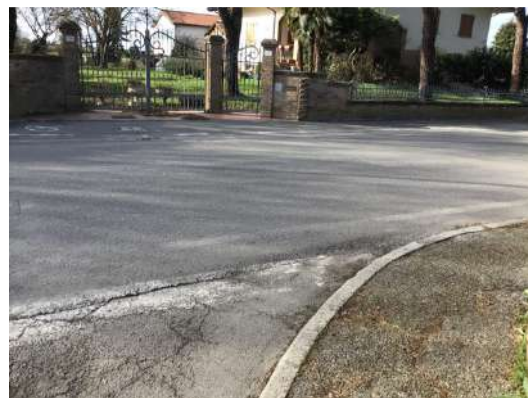
## Foto del rilievo

Assenza o inadeguatezza di attraversamento pedonale a raso

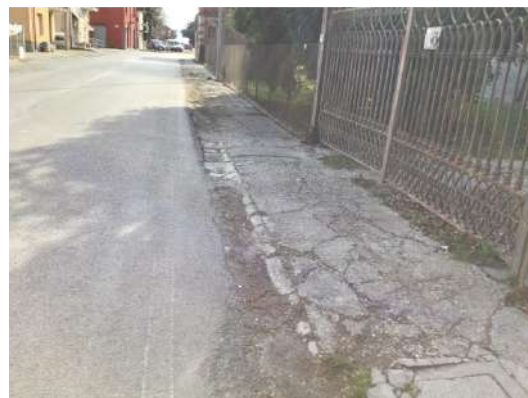
## Foto del rilievo

Percorso in rilevato con sconnessioni, buche, mancata finitura, deformazioni

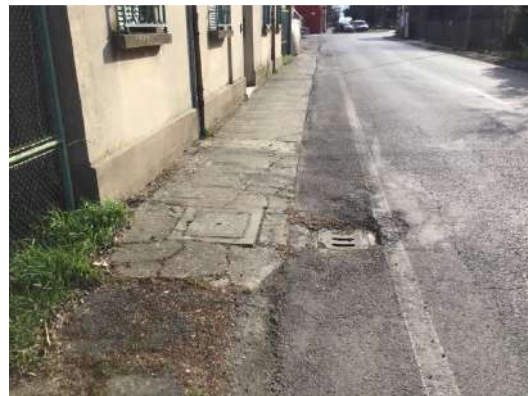
## Foto del rilievo

Assenza di percorso in rilevato

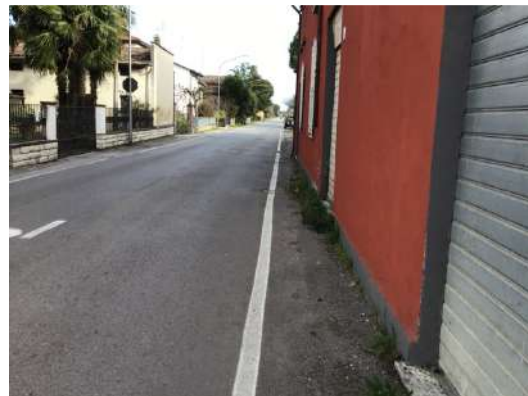
## Foto del rilievo

Assenza di percorso in rilevato

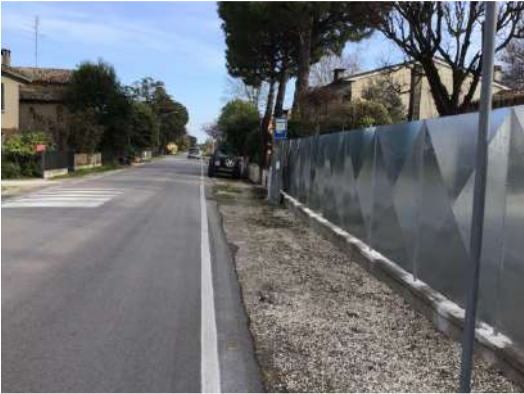
Foto del rilievo

Fermata TPL con altezza inadeguata - inferiore agli 8 cm

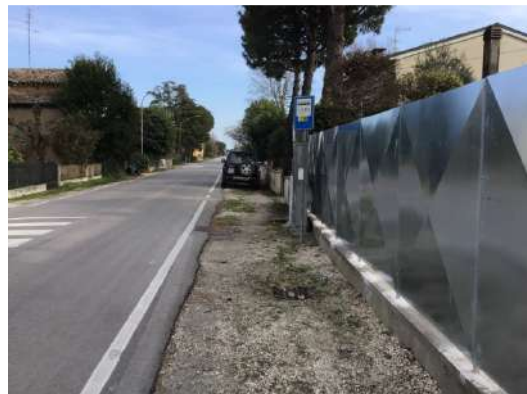
## Foto del rilievo

Assenza di palina intelligente in corrispondenza della fermata del TPL

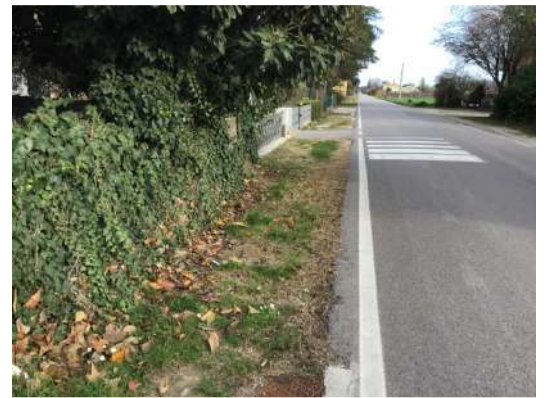
Foto del rilievo

Assenza di percorso in rilevato

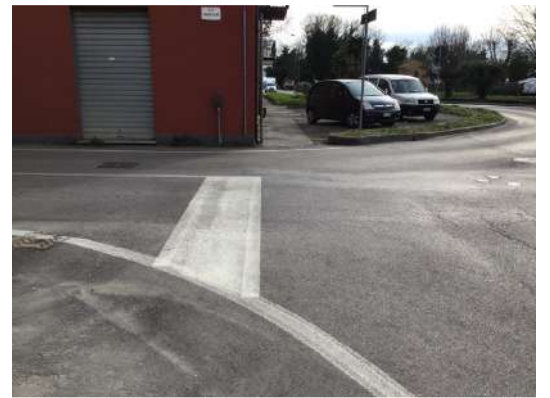
Foto del rilievo

Assenza o inadeguatezza di attraversamento pedonale a raso
