# COMUNE DI BAGNARA DI ROMAGNA (RA)

## **PIANO ABBATTIMENTO DELLE BARRIERE ARCHITETTONICHE**

### **FASCICOLI UNITA' URBANE**

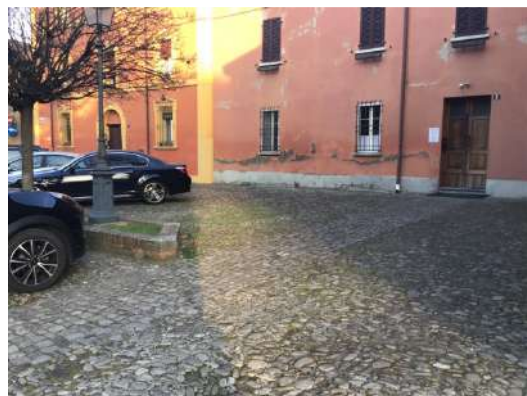
Pavimentazione con sconnessioni dovute al ciottolo - pietra

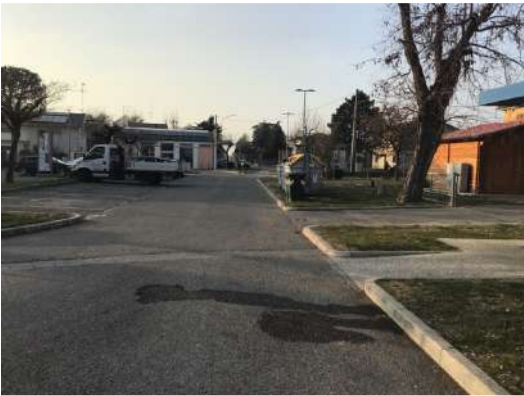
Assenza di percorso in rilevato

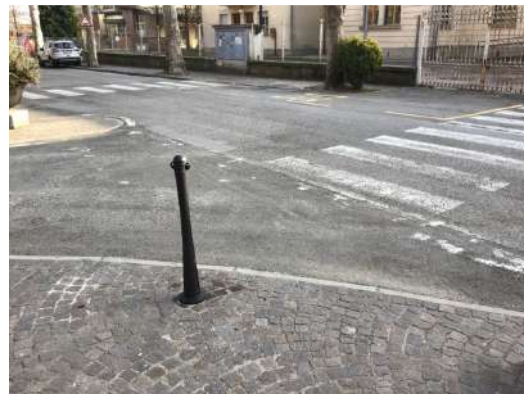
Assenza di strisce zebraate

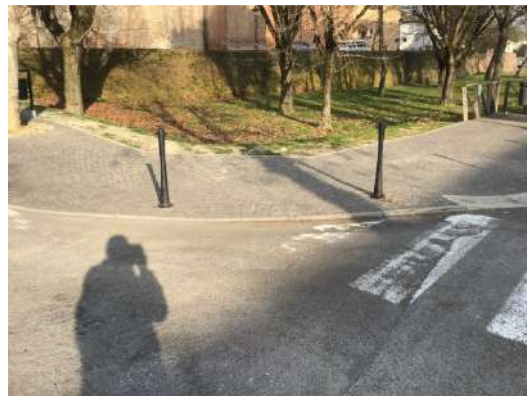
Assenza di segnalazione tattile per non vedenti (intercettazione attraversamento)

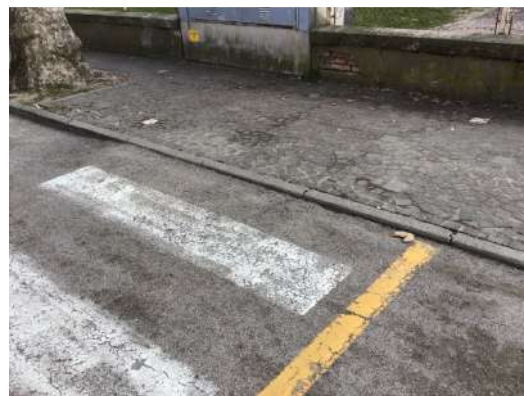
Assenza di segnalazione tattile per non vedenti (intercettazione attraversamento)

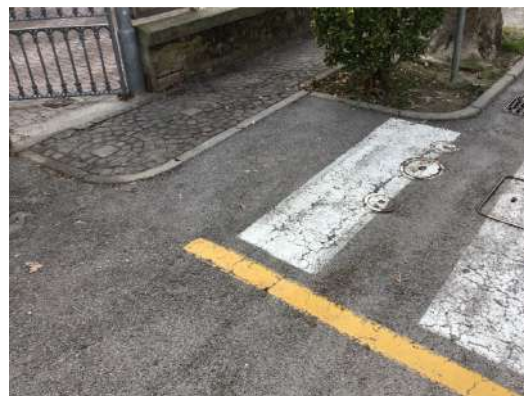
Assenza di segnalazione tattile per non vedenti (intercettazione attraversamento)

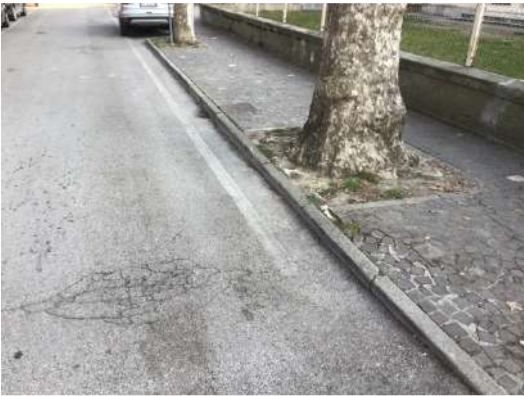
Fermata TPL con altezza inadeguata - tra gli 8 e i 15 cm

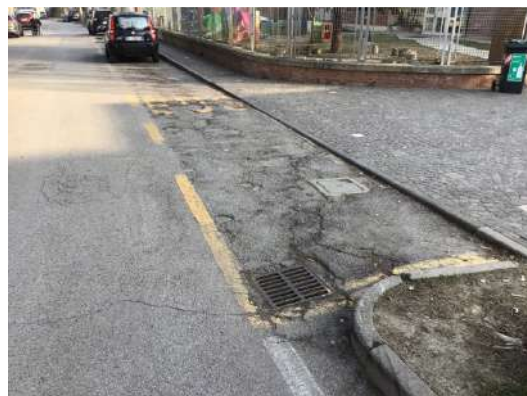
Presenza di sconnessioni, buche isolate, deformazioni della pavimentazione esistente, assenza di porzioni di essa.

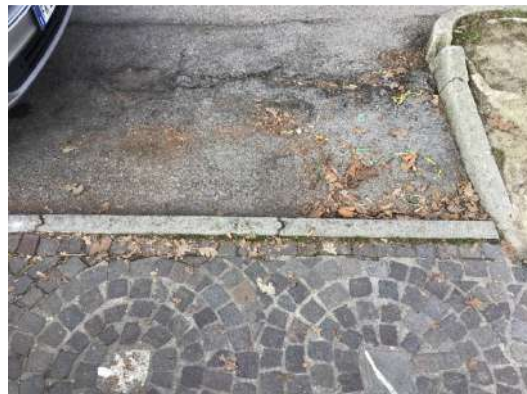
Presenza di sconnessioni, buche isolate, deformazioni della pavimentazione esistente, assenza di porzioni di essa.

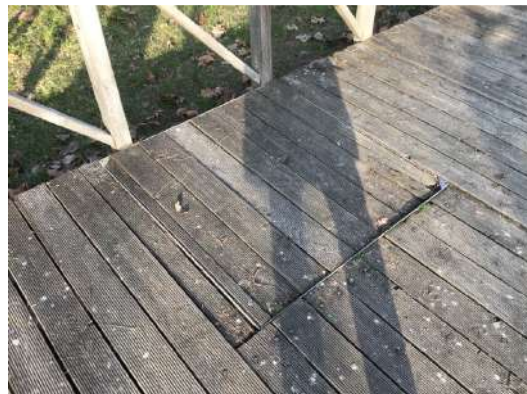
Ostacolo dovuto a pozzetto sporgente

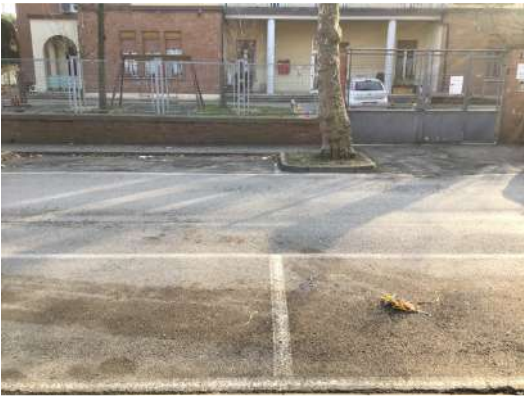
Assenza o inadeguatezza di attraversamento pedonale a raso

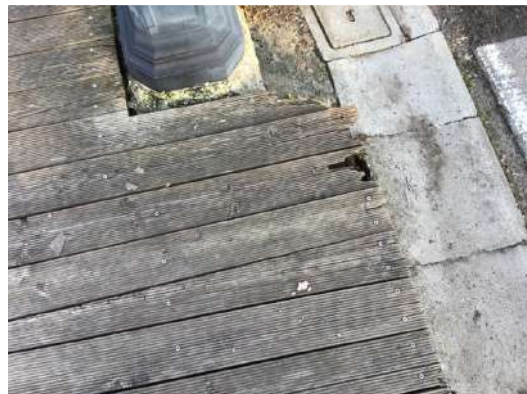
Presenza di sconnessioni, buche isolate, deformazioni della pavimentazione esistente, assenza di porzioni di essa.

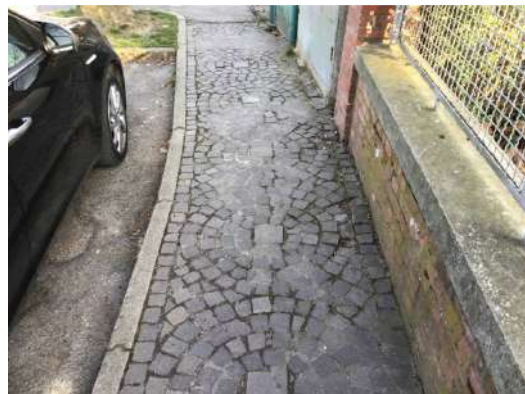
Presenza di sconnessioni, buche isolate, deformazioni della pavimentazione esistente, assenza di porzioni di essa.

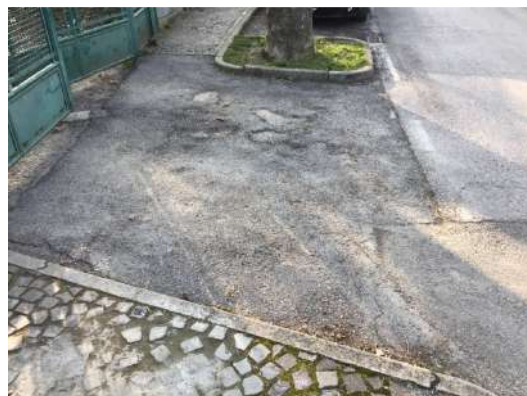
Presenza di sconnessioni, buche isolate, deformazioni della pavimentazione esistente, assenza di porzioni di essa.

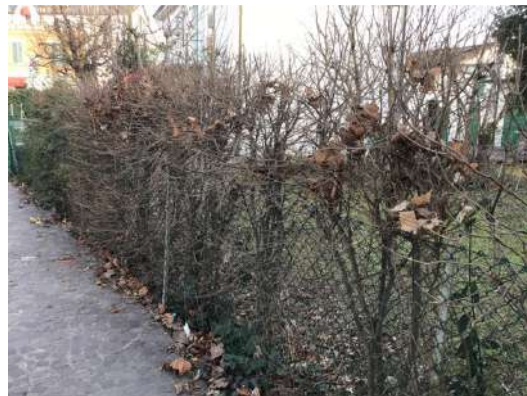
Ostacolo costituito da elemento  
arboreo/arbustivo

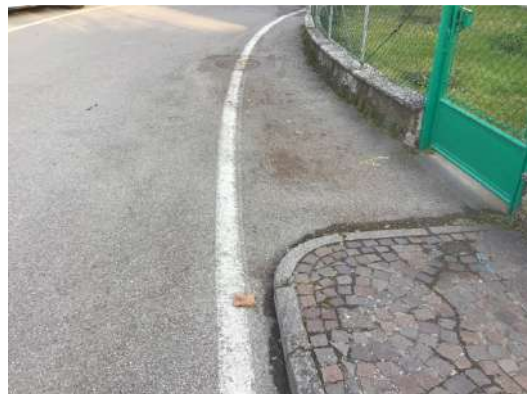
Assenza di percorso a raso

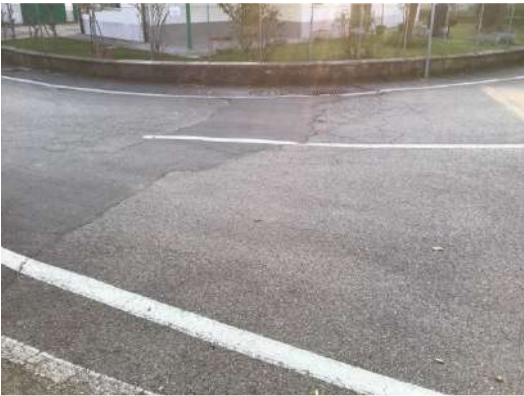
Assenza o inadeguatezza di attraversamento pedonale a raso

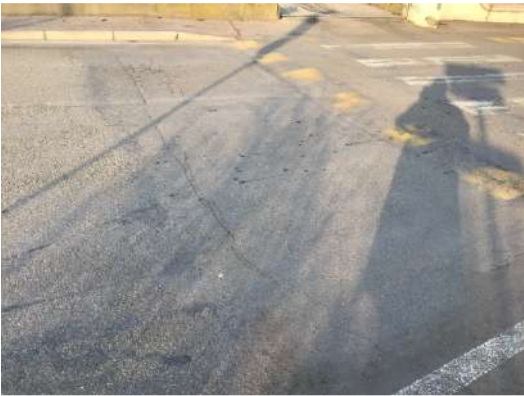
Assenza o inadeguatezza di attraversamento pedonale a raso

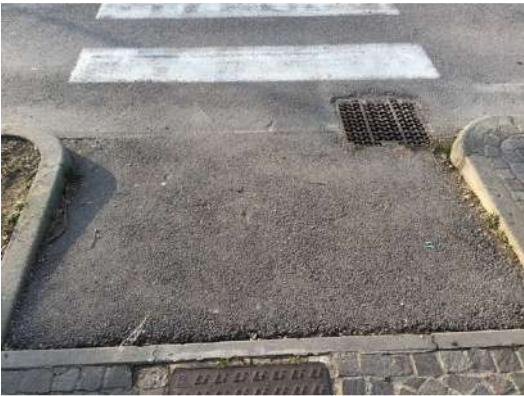
Assenza di segnalazione tattile per non vedenti (intercettazione attraversamento)

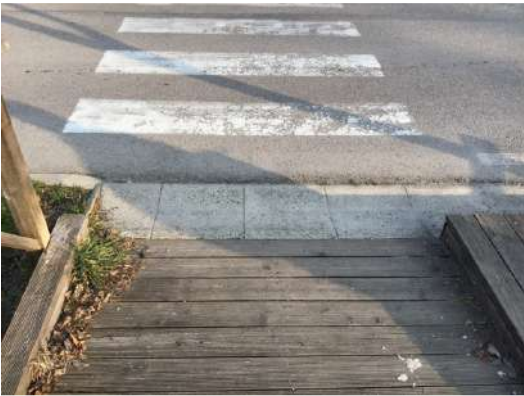
Assenza di segnalazione tattile per non vedenti in prossimità di attraversamento pedonale posto in senso ortogonale al senso di marcia.

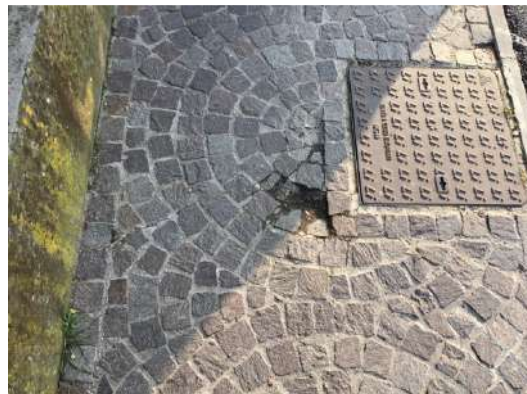
Presenza di sconnessioni, buche isolate, deformazioni della pavimentazione esistente, assenza di porzioni di essa.

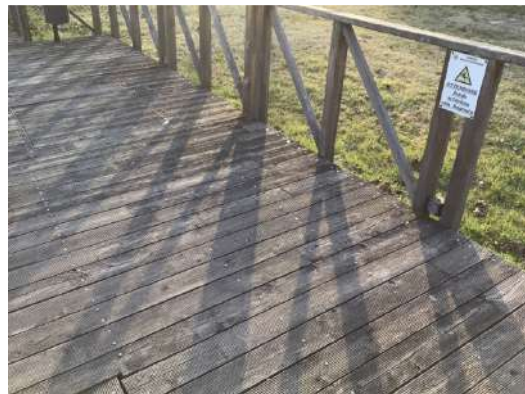
sdruciolevolezza della pavimentazione

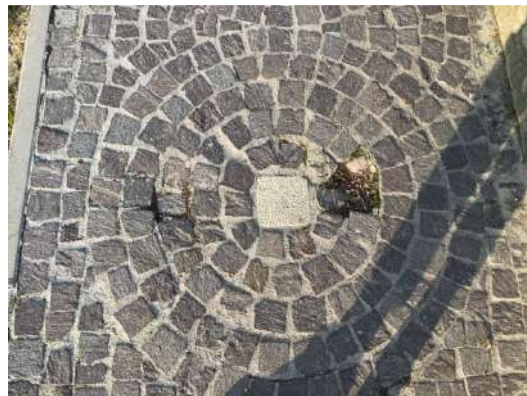
Presenza di sconnessioni, buche isolate, deformazioni della pavimentazione esistente, assenza di porzioni di essa.

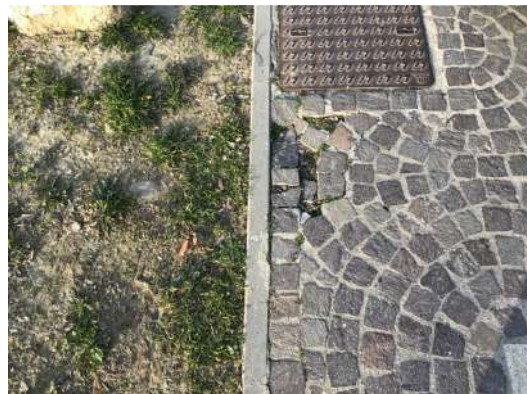
Presenza di sconnessioni, buche isolate, deformazioni della pavimentazione esistente, assenza di porzioni di essa.

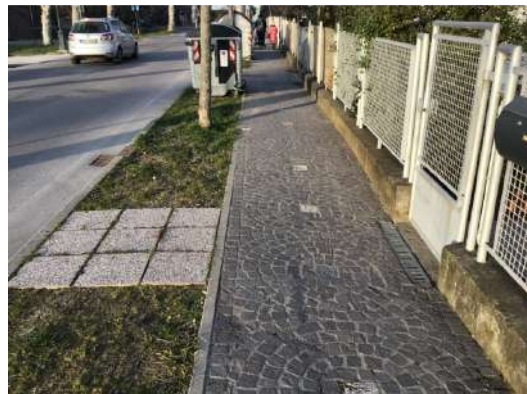
Presenza d pendenza trasversale eccessiva

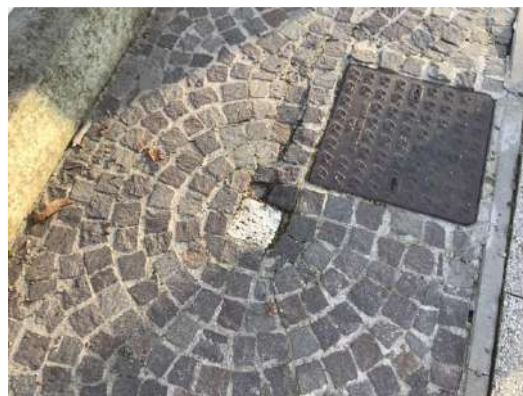
Presenza di sconnessioni, buche isolate, deformazioni della pavimentazione esistente, assenza di porzioni di essa.

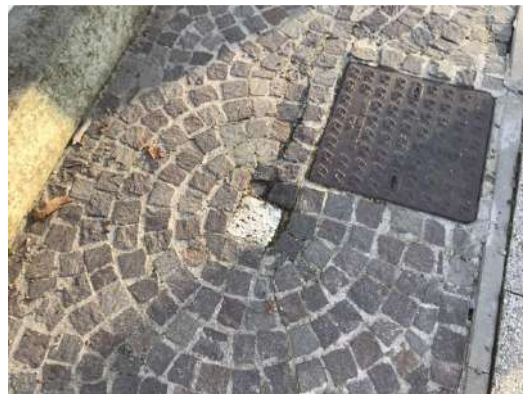
Presenza di sconnessioni, buche isolate, deformazioni della pavimentazione esistente, assenza di porzioni di essa.

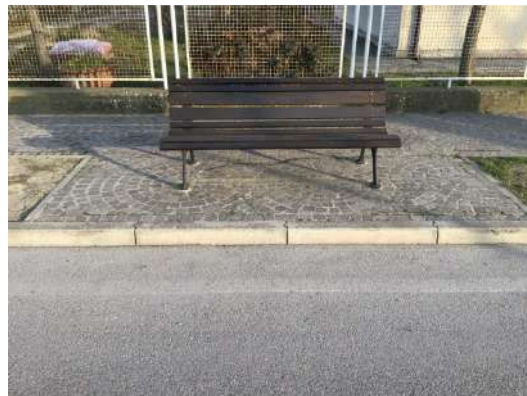
panchina di seduta: posizione inadeguata

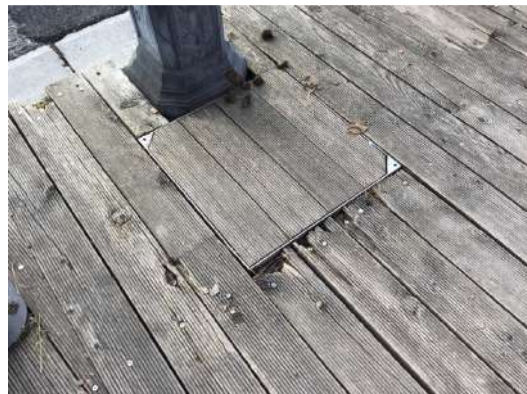
Presenza di sconnessioni, buche isolate, deformazioni della pavimentazione esistente, assenza di porzioni di essa.

Rifacimento della fugatura tramite asportazione materiale eventualmente sporgente e ripristino materiale dove mancante, con stilatura adeguata al fine di ottenere perfetta complanarietà tra gli elementi costituenti la pavimentazione. **ATTENZIONE!**

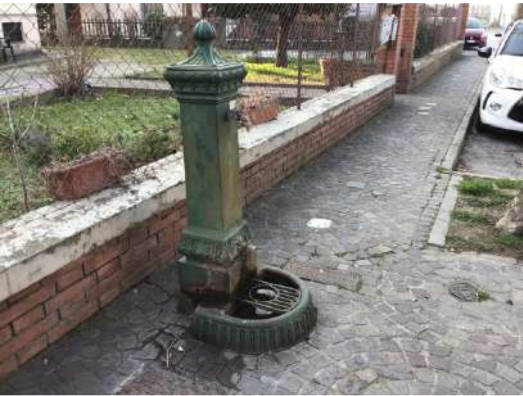
Assenza di fontanella accessibile -  
sostituzione della fontanella esistente

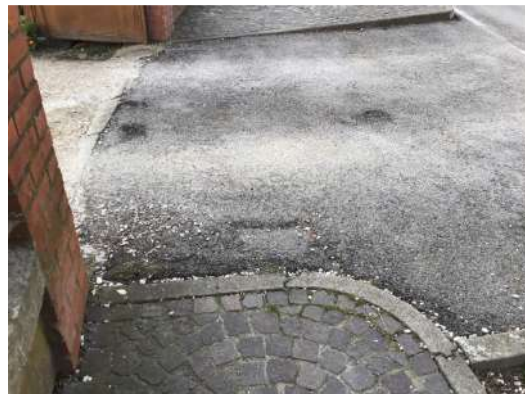
Presenza di sconnessioni, buche isolate, deformazioni della pavimentazione esistente, assenza di porzioni di essa.

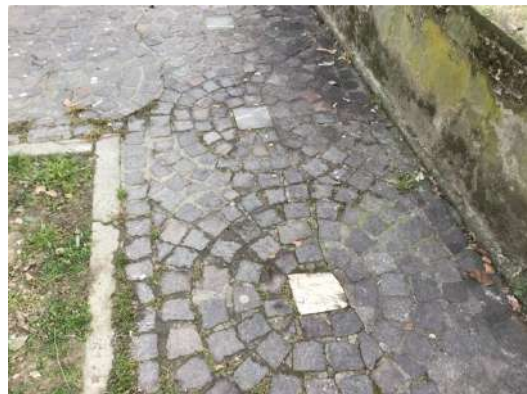
Presenza di sconnessioni, buche isolate, deformazioni della pavimentazione esistente, assenza di porzioni di essa.

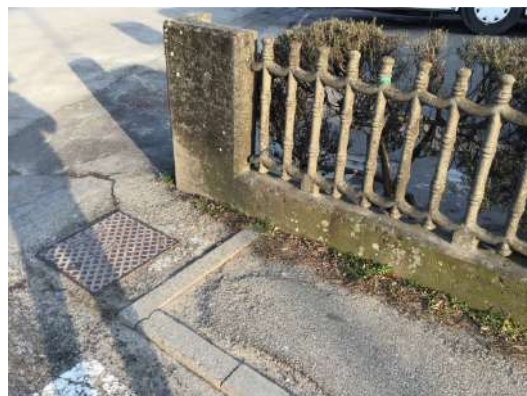
Presenza di sconnessioni, buche isolate, deformazioni della pavimentazione esistente, assenza di porzioni di essa.

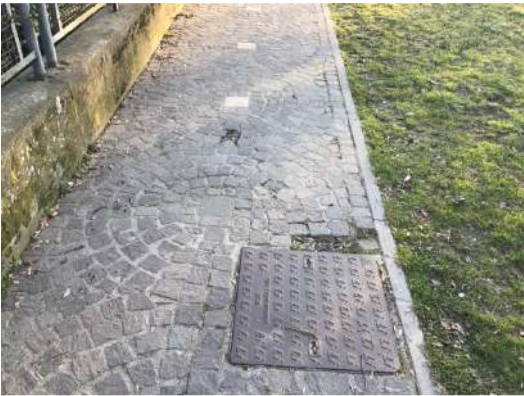
Presenza di sconnessioni, buche isolate, deformazioni della pavimentazione esistente, assenza di porzioni di essa.

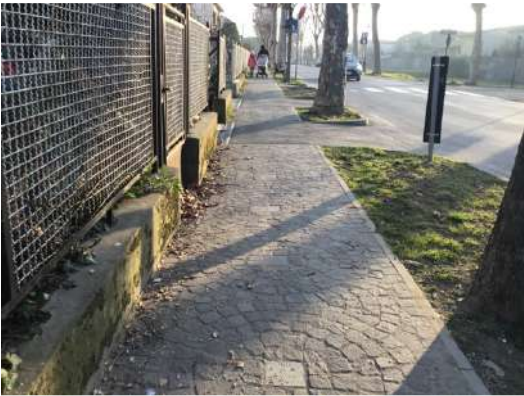
Presenza d pendenza trasversale eccessiva

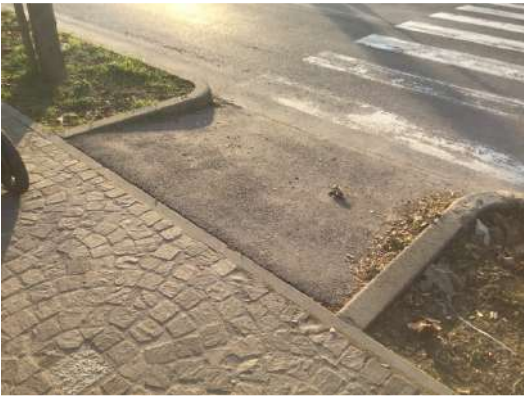
Assenza di segnalazione tattile per non vedenti (intercettazione attraversamento)

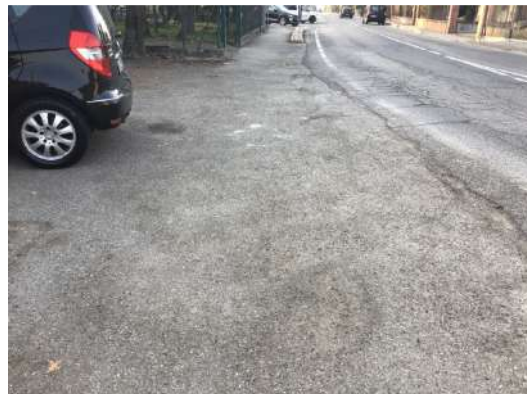
Presenza di sconnessioni, buche isolate, deformazioni della pavimentazione esistente, assenza di porzioni di essa.

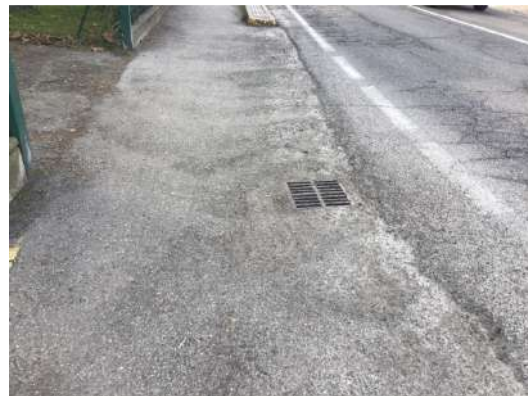
Caditoia inadeguata

Sostituzione della caditoia con nuovo manufatto che verrà incassato e reso perfettamente complanare al pavimento. La caditoia non dovrà presentare fessure tali da costituire ostacolo o pericolo rispetto a ruote, tacchi o bastoni. I vuoti non potranno essere attraversati da sfere di diametro superiore ai 20 mm (preferibilmente non superiore a 15 mm); eventuali fessure parallele dovranno essere poste in senso ortogonale alla principale direzione di marcia.

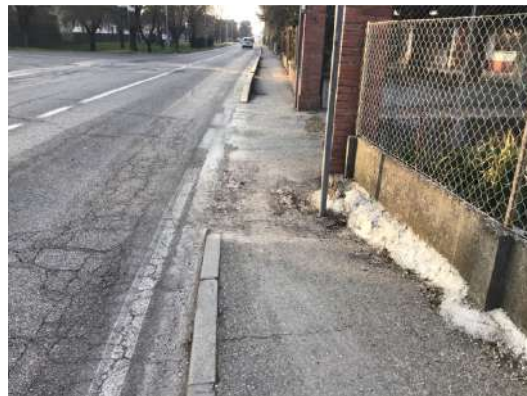
Presenza di pendenza trasversale eccessiva

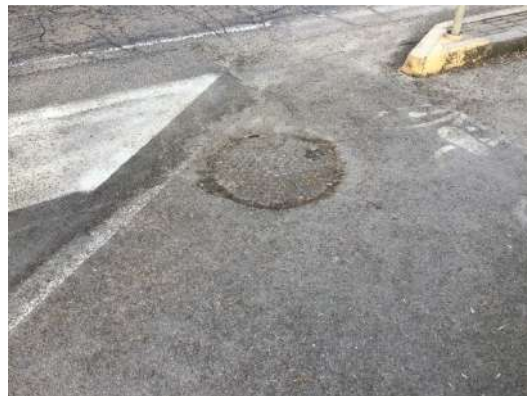
Ostacolo dovuto a pozzetto sporgente

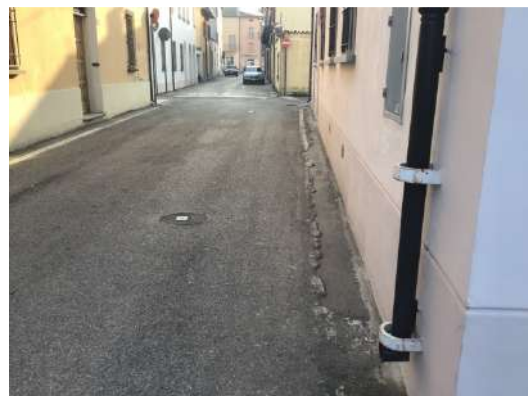
Assenza di percorso a raso

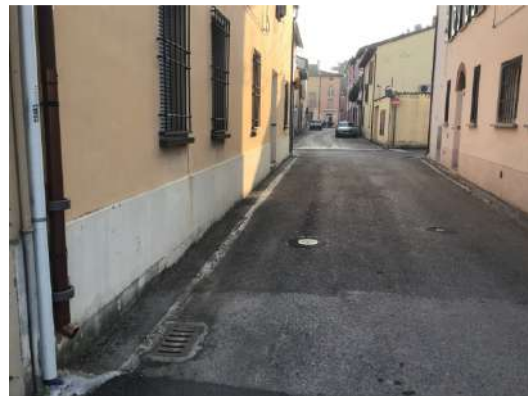
Assenza di percorso a raso

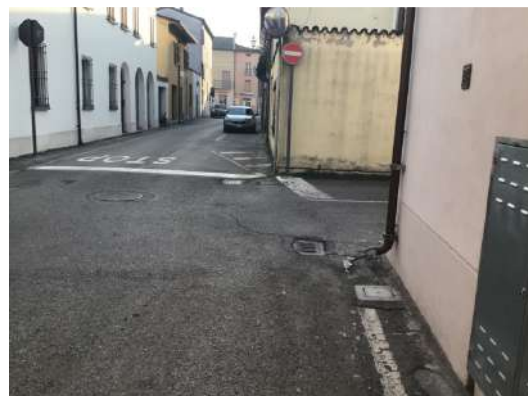
Assenza o inadeguatezza di attraversamento pedonale a raso

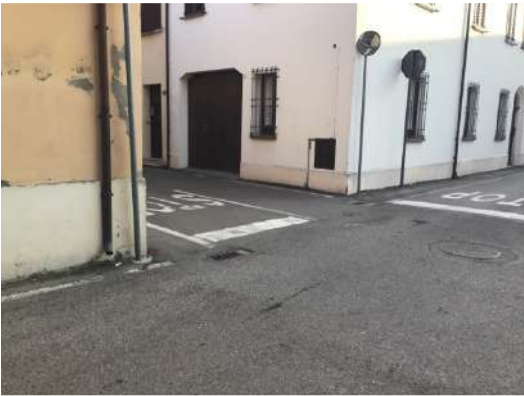
Assenza o inadeguatezza di attraversamento pedonale a raso

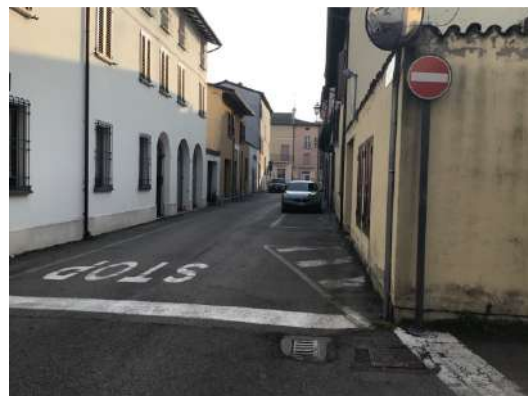
Assenza di percorso a raso

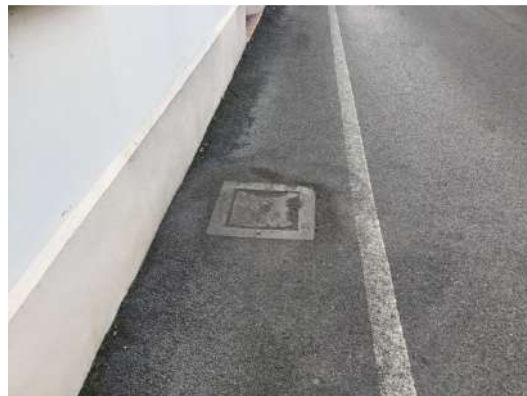
Ostacolo dovuto a pozzetto sporgente

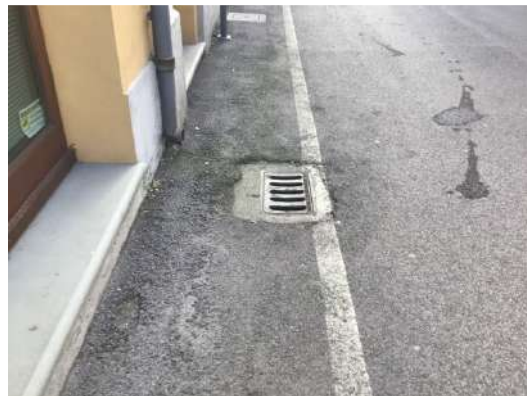
Caditoia inadeguata

Sostituzione della caditoia con nuovo manufatto che verrà incassato e reso perfettamente complanare al pavimento. La caditoia non dovrà presentare fessure tali da costituire ostacolo o pericolo rispetto a ruote, tacchi o bastoni. I vuoti non potranno essere attraversati da sfere di diametro superiore ai 20 mm (preferibilmente non superiore a 15 mm); eventuali fessure parallele dovranno essere poste in senso ortogonale alla principale direzione di marcia.

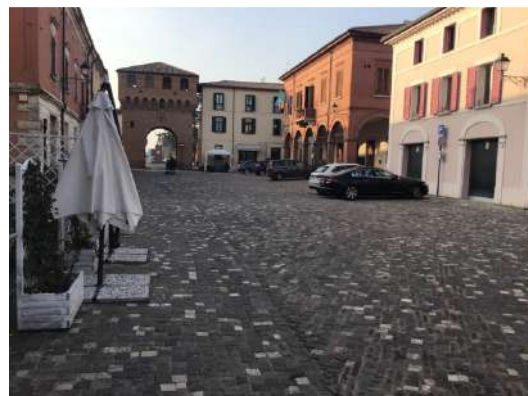
Scarsa o inesistente dotazione di parcheggi riservati ai disabili. (Parcheggio a pettine ortogonale al percorso pedonale)

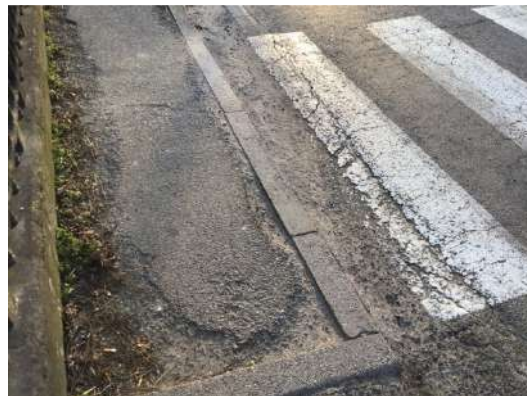
Assenza di segnalazione tattile per non vedenti (intercettazione attraversamento)

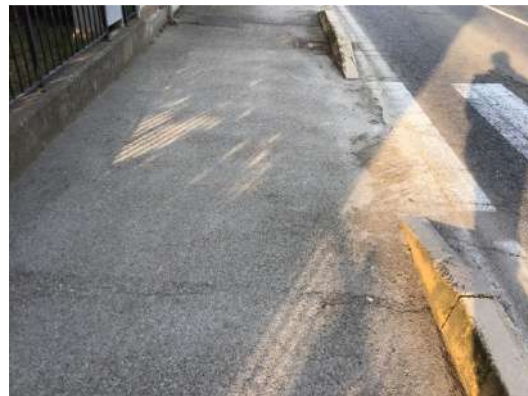
Assenza di segnalazione tattile per non vedenti (intercettazione attraversamento)

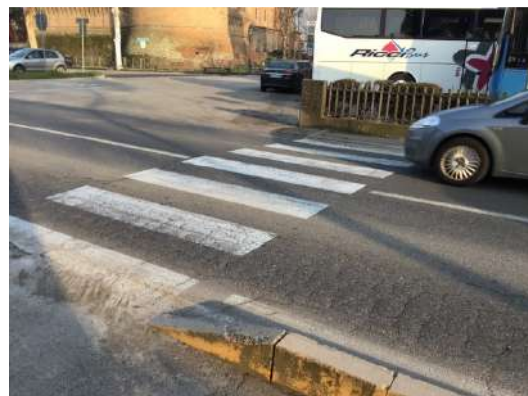
Attraversamento pedonale non segnalato  
nel modo adeguato

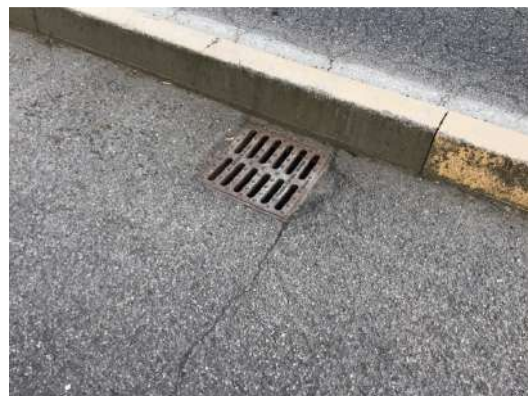
Caditoia inadeguata

Sostituzione della caditoia con nuovo manufatto che verrà incassato e reso perfettamente complanare al pavimento. La caditoia non dovrà presentare fessure tali da costituire ostacolo o pericolo rispetto a ruote, tacchi o bastoni. I vuoti non potranno essere attraversati da sfere di diametro superiore ai 20 mm (preferibilmente non superiore a 15 mm); eventuali fessure parallele dovranno essere poste in senso ortogonale alla principale direzione di marcia.

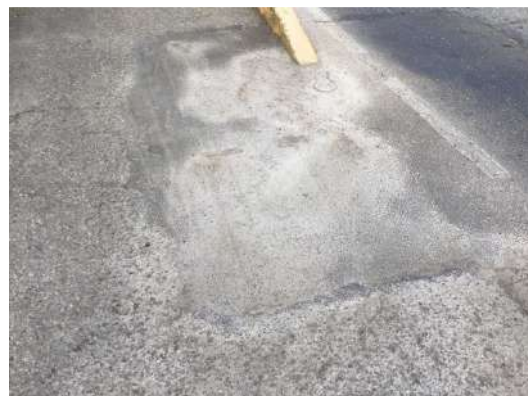
Presenza di sconnessioni, buche isolate, deformazioni della pavimentazione esistente, assenza di porzioni di essa.

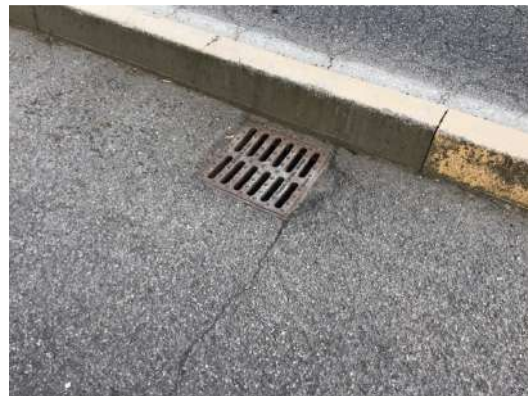
Caditoia inadeguata

Sostituzione della caditoia con nuovo manufatto che verrà incassato e reso perfettamente complanare al pavimento. La caditoia non dovrà presentare fessure tali da costituire ostacolo o pericolo rispetto a ruote, tacchi o bastoni. I vuoti non potranno essere attraversati da sfere di diametro superiore ai 20 mm (preferibilmente non superiore a 15 mm); eventuali fessure parallele dovranno essere poste in senso ortogonale alla principale direzione di marcia.

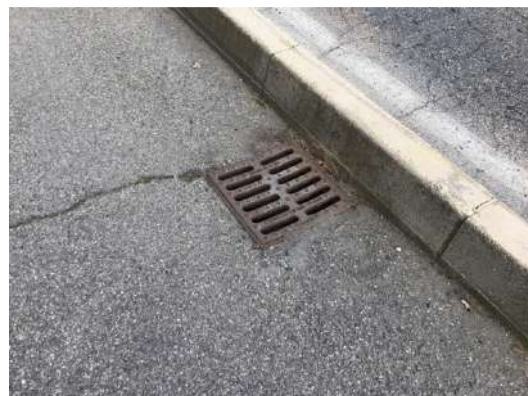
Caditoia inadeguata

Sostituzione della caditoia con nuovo manufatto che verrà incassato e reso perfettamente complanare al pavimento. La caditoia non dovrà presentare fessure tali da costituire ostacolo o pericolo rispetto a ruote, tacchi o bastoni. I vuoti non potranno essere attraversati da sfere di diametro superiore ai 20 mm (preferibilmente non superiore a 15 mm); eventuali fessure parallele dovranno essere poste in senso ortogonale alla principale direzione di marcia.

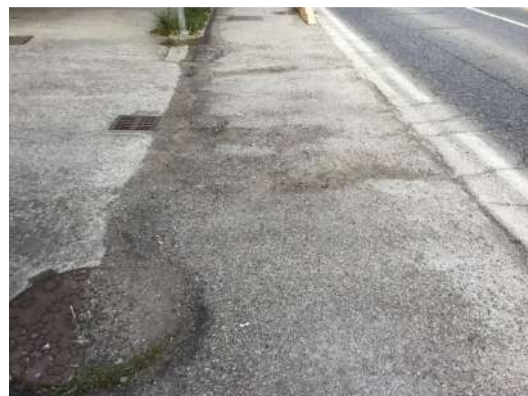
Presenza di sconnessioni, buche isolate, deformazioni della pavimentazione esistente, assenza di porzioni di essa.

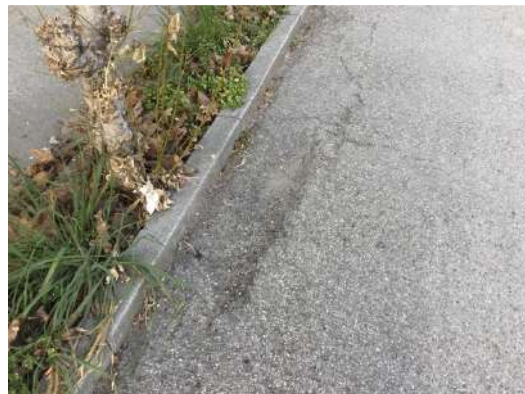
Presenza di sconnessioni, buche isolate, deformazioni della pavimentazione esistente, assenza di porzioni di essa.

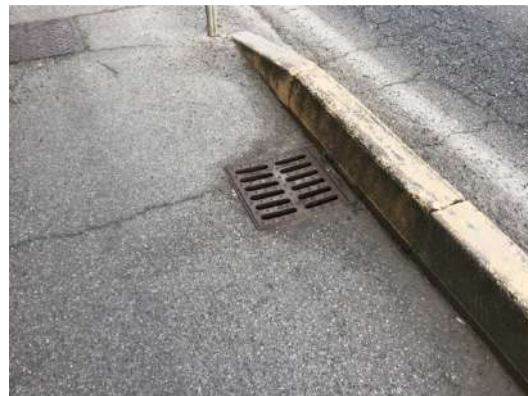
Caditoia inadeguata

Sostituzione della caditoia con nuovo manufatto che verrà incassato e reso perfettamente complanare al pavimento. La caditoia non dovrà presentare fessure tali da costituire ostacolo o pericolo rispetto a ruote, tacchi o bastoni. I vuoti non potranno essere attraversati da sfere di diametro superiore ai 20 mm (preferibilmente non superiore a 15 mm); eventuali fessure parallele dovranno essere poste in senso ortogonale alla principale direzione di marcia.

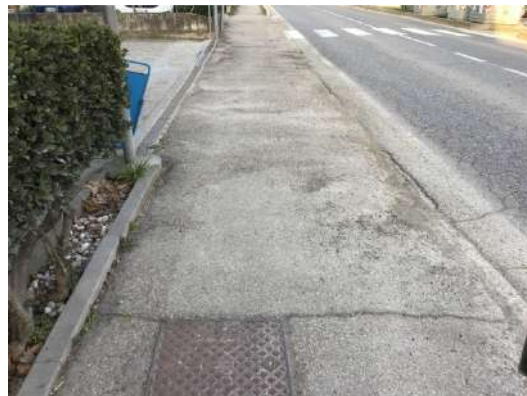
Presenza di sconnessioni, buche isolate, deformazioni della pavimentazione esistente, assenza di porzioni di essa.

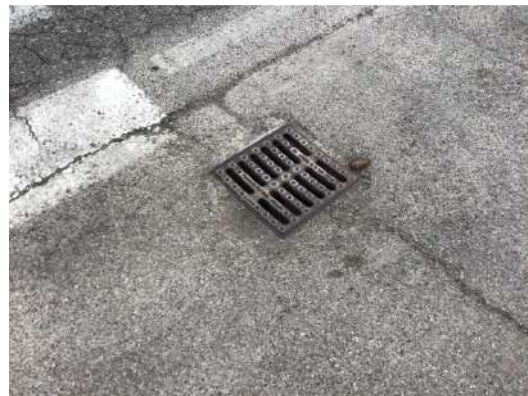
Caditoia inadeguata

Sostituzione della caditoia con nuovo manufatto che verrà incassato e reso perfettamente complanare al pavimento. La caditoia non dovrà presentare fessure tali da costituire ostacolo o pericolo rispetto a ruote, tacchi o bastoni. I vuoti non potranno essere attraversati da sfere di diametro superiore ai 20 mm (preferibilmente non superiore a 15 mm); eventuali fessure parallele dovranno essere poste in senso ortogonale alla principale direzione di marcia.

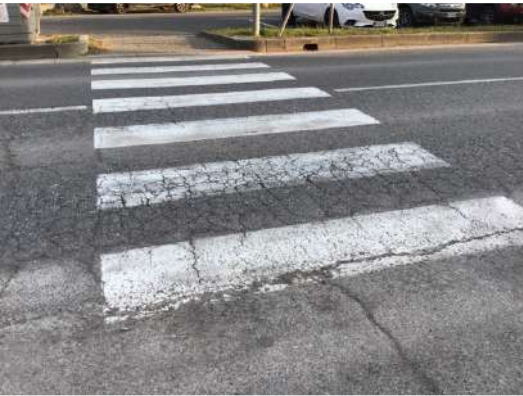
Attraversamento pedonale pericoloso su strada ad alta intensità di traffico

Si propone di allungare il percorso pedonale sino all'altro lato della carreggiata, nell'area di parcheggio dove si trovano le due fermate del bus. L'area attualmente affiancata dai cassonetti potrà essere considerata come un'isola pedonale. Attualmente la superficie in asfalto di 2,5 x 3 metri risulta degradata, dovrà quindi essere rifatta.

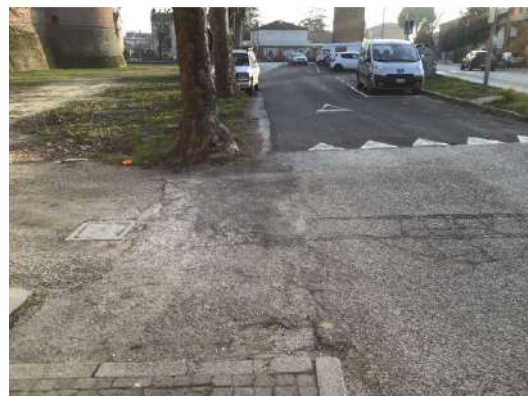
Assenza di percorso a raso

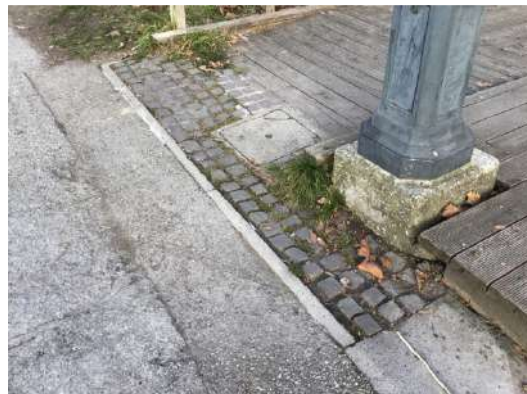
Presenza di sconnessioni, buche isolate, deformazioni della pavimentazione esistente, assenza di porzioni di essa.

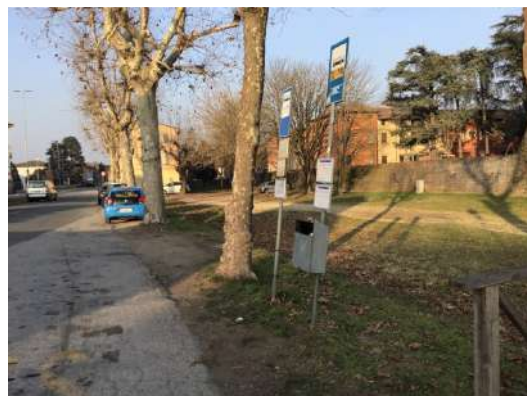
Assenza di palina intelligente in corrispondenza della fermata del TPL

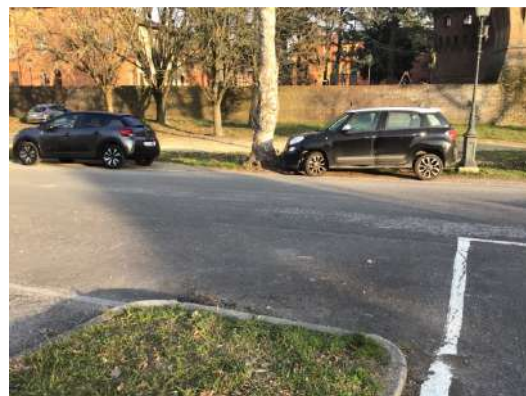
Scarsa o inesistente dotazione di parcheggi riservati ai disabili. (Parcheggio a pettine ortogonale al percorso pedonale)

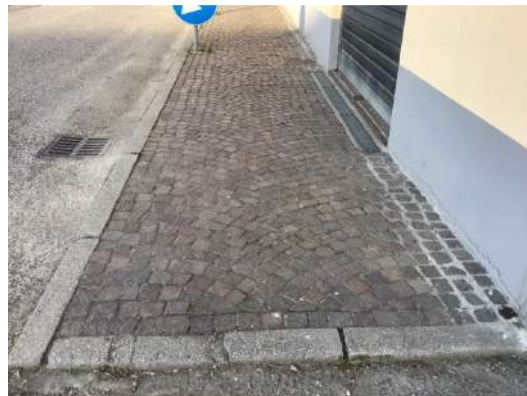
Presenza d pendenza trasversale eccessiva

Si suggerisce di intervenire con una nuova fugatura su tutta la pavimentazione in cubetti di porfido via Pilastro in modo da garantire una maggiore durabilità e favorire l'accessibilità.

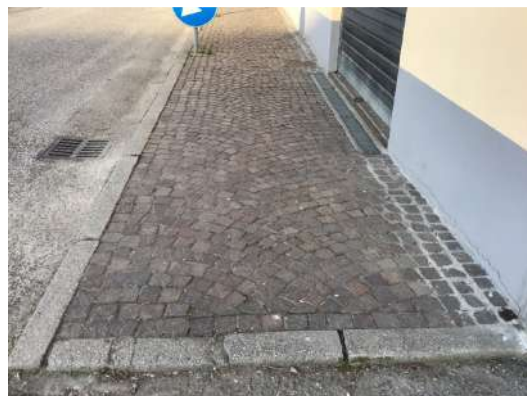
Presenza d pendenza trasversale eccessiva

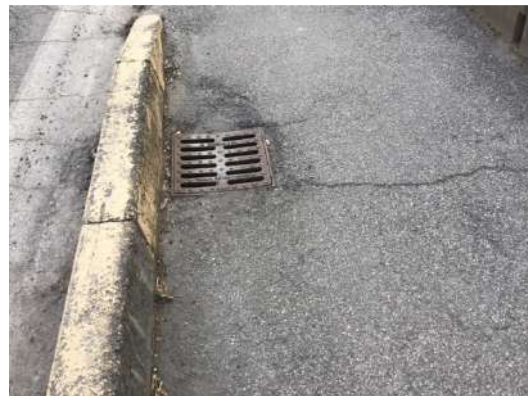
Caditoia inadeguata

Sostituzione della caditoia con nuovo manufatto che verrà incassato e reso perfettamente complanare al pavimento. La caditoia non dovrà presentare fessure tali da costituire ostacolo o pericolo rispetto a ruote, tacchi o bastoni. I vuoti non potranno essere attraversati da sfere di diametro superiore ai 20 mm (preferibilmente non superiore a 15 mm); eventuali fessure parallele dovranno essere poste in senso ortogonale alla principale direzione di marcia.

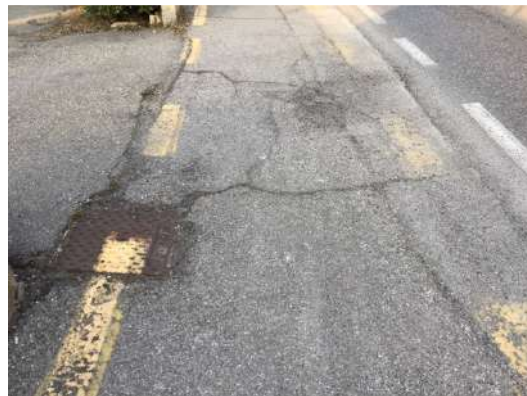
Presenza di sconnessioni, buche isolate, deformazioni della pavimentazione esistente, assenza di porzioni di essa.

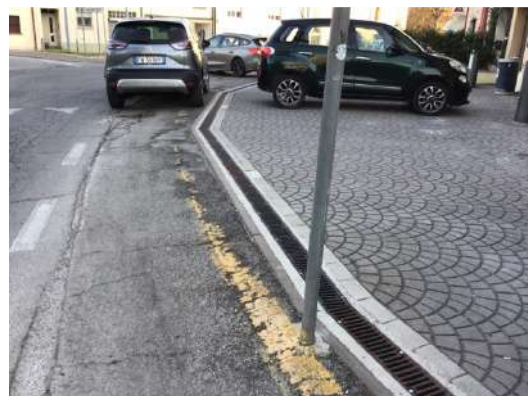
Presenza di sconnessioni, buche isolate, deformazioni della pavimentazione esistente, assenza di porzioni di essa.

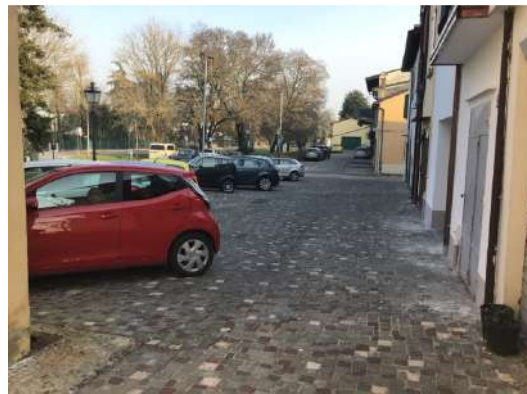
Scarsa o inesistente dotazione di parcheggi riservati ai disabili. (Parcheggio a pettine ortogonale al percorso pedonale)

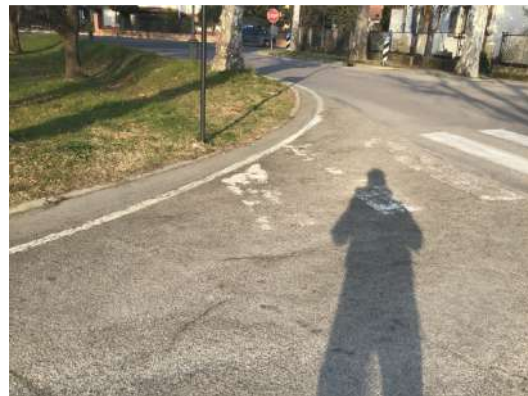
Assenza di segnalazione tattile per non vedenti in prossimità di attraversamento pedonale posto in senso ortogonale al senso di marcia.

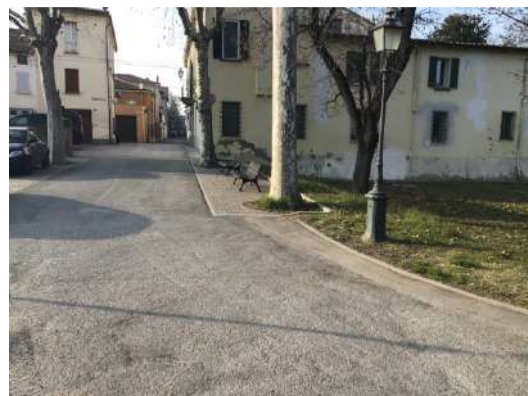
Assenza di percorso a raso

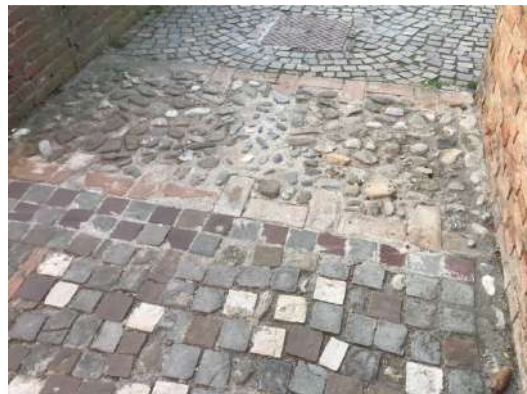
Pavimentazione con sconnessioni dovute al ciottolo - pietra

Una fugatura adeguata garantisce una maggiore accessibilità e una maggiore durabilità della pavimentazione.

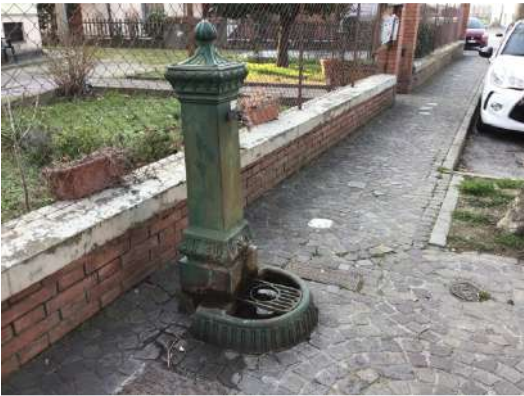
Assenza di fontanella accessibile -  
sostituzione della fontanella esistente

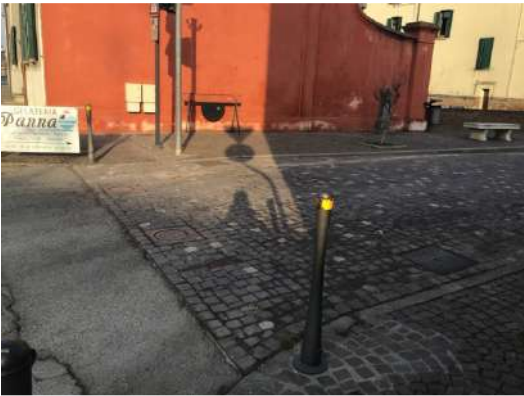
Foto del rilievo

Assenza o inadeguatezza di attraversamento pedonale a raso
