# COMUNE DI CONSELICE(RA)

## PIANO ABBATTIMENTO DELLE BARRIERE ARCHITETTONICHE

### FASCICOLI UNITA' URBANE

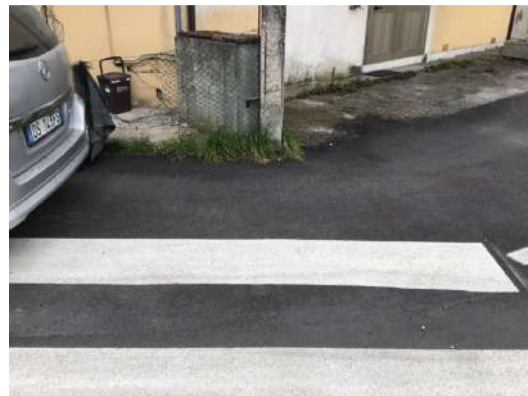
Assenza di segnalazione tattile per non vedenti (intercettazione attraversamento)

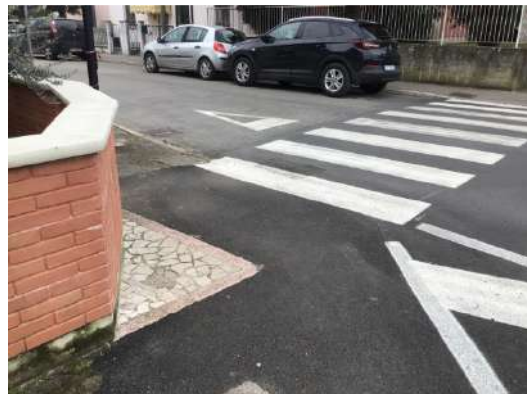
Assenza di segnalazione tattile per non vedenti (intercettazione attraversamento)

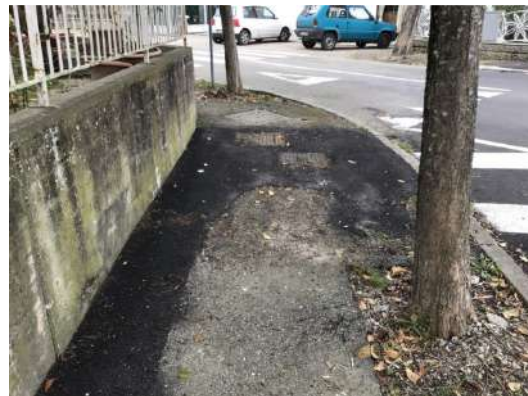
Presenza di sconnessioni, buche isolate, deformazioni della pavimentazione esistente, assenza di porzioni di essa.

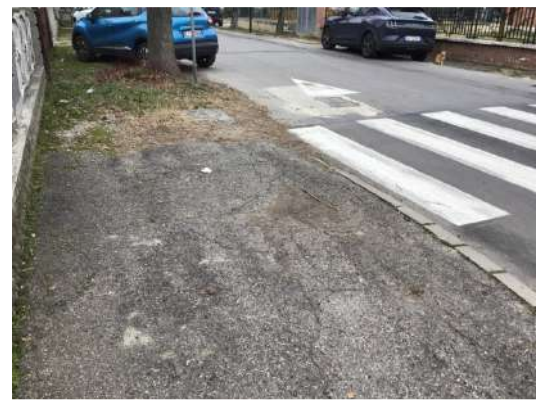
| Assenza di segnalazione tattile per non vedenti (intercettazione attraversamento) | |

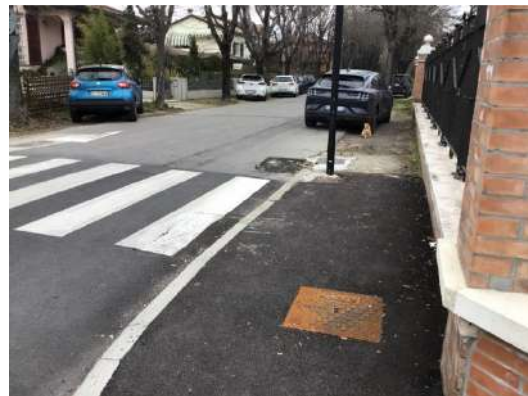
Assenza di segnalazione tattile per non vedenti (intercettazione attraversamento)

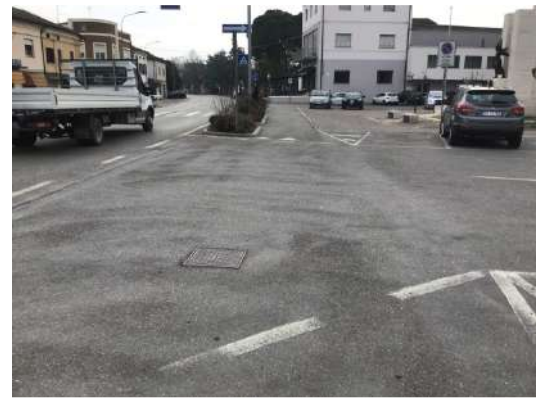
Assenza o inadeguatezza di attraversamento pedonale a raso

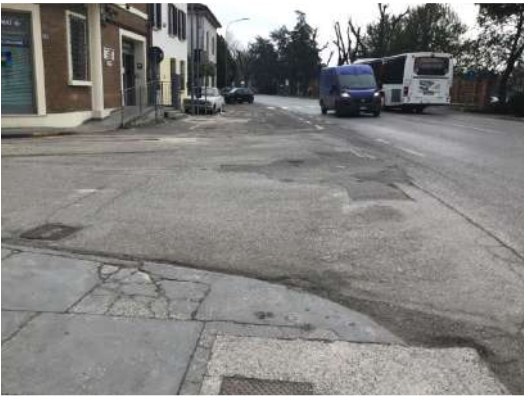
Assenza o inadeguatezza di attraversamento pedonale a raso

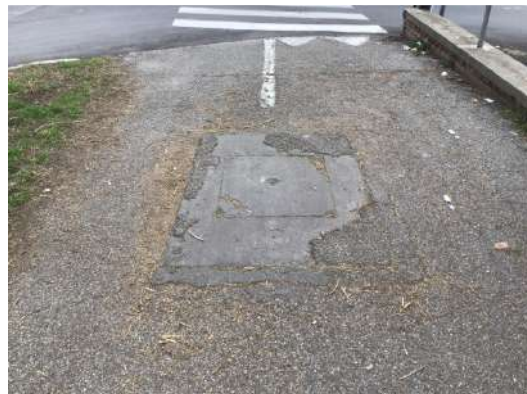
Ostacolo dovuto a pozzetto sporgente

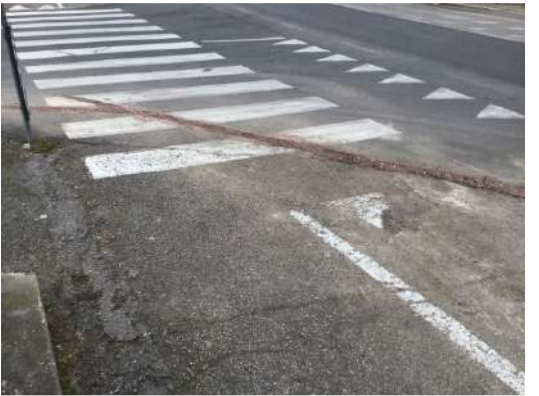
Assenza di segnalazione tattile per non vedenti in prossimità di attraversamento pedonale posto in senso ortogonale al senso di marcia.

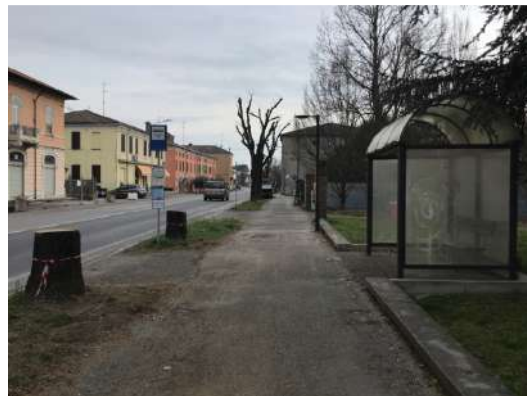
Assenza di palina intelligente in corrispondenza della fermata del TPL

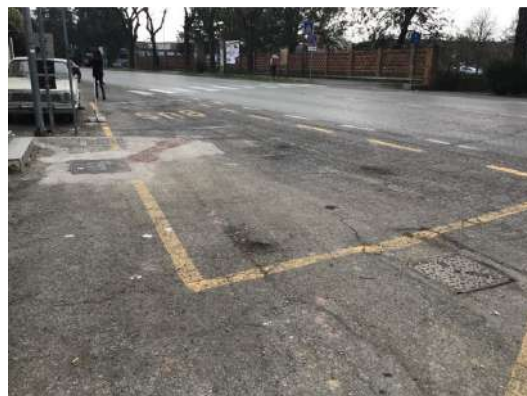
Assenza di palina intelligente in corrispondenza della fermata del TPL

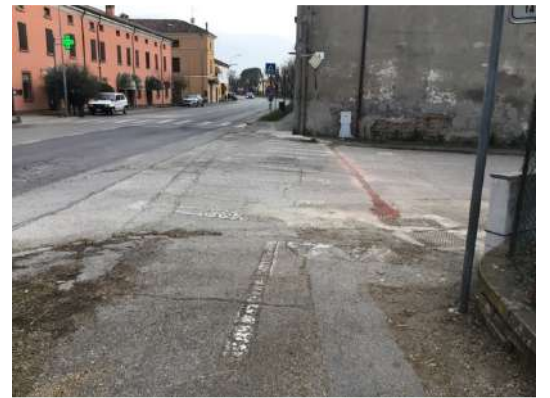
Assenza o inadeguatezza di attraversamento pedonale a raso

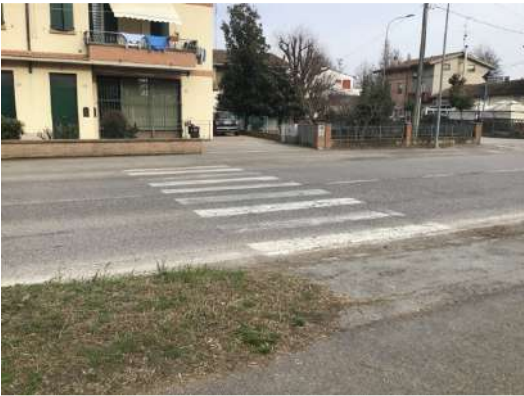
Assenza o inadeguatezza di attraversamento pedonale a raso

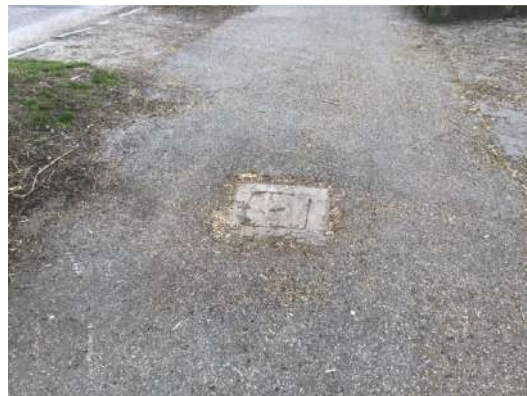
Ostacolo dovuto a pozzetto sporgente

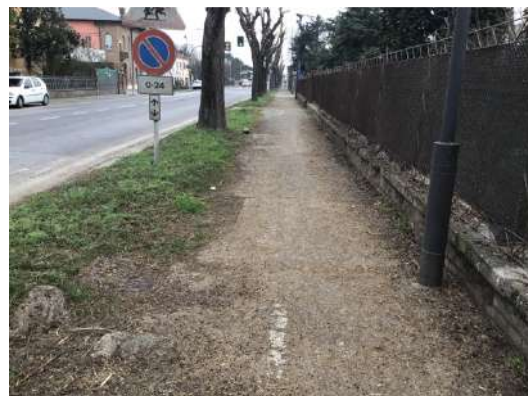
Pavimentazione sconnessa/deformata per la presenza di radici affioranti

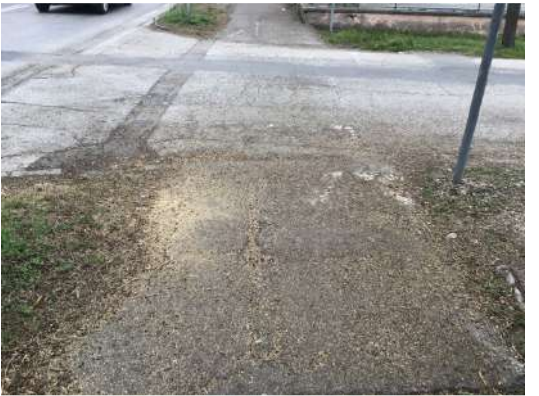
Assenza di segnalazione tattile per non vedenti in prossimità di attraversamento pedonale posto in senso ortogonale al senso di marcia.

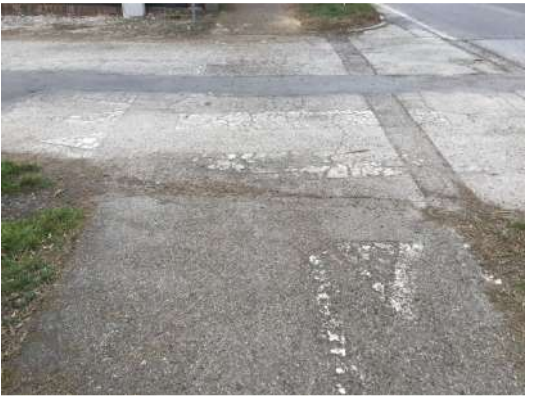
Assenza di segnalazione tattile per non vedenti in prossimità di attraversamento pedonale posto in senso ortogonale al senso di marcia.

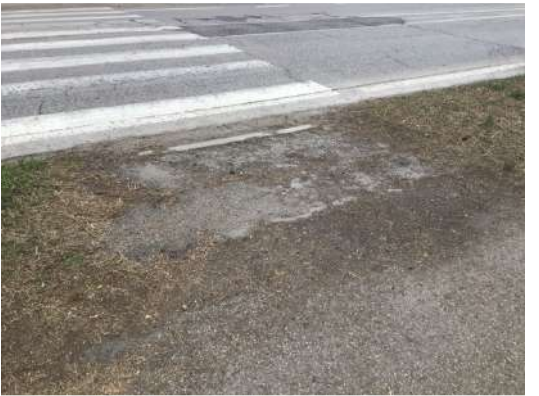
Presenza di sconnessioni, buche isolate, deformazioni della pavimentazione esistente, assenza di porzioni di essa.

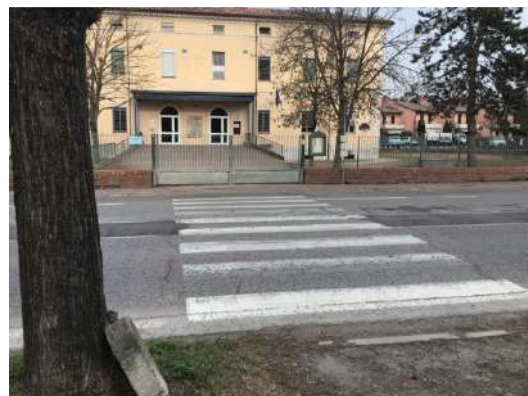
Attraversamento pedonale pericoloso su strada ad alta intensità di traffico

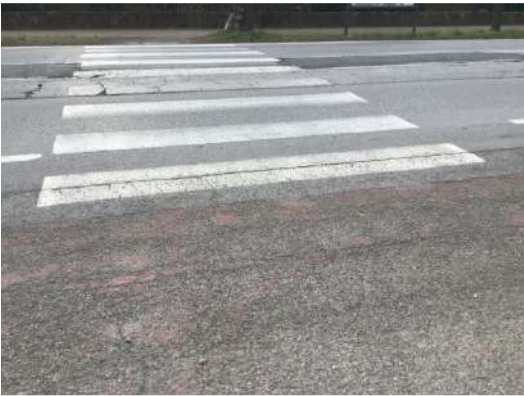
Assenza di segnalazione tattile per non vedenti (intercettazione attraversamento)

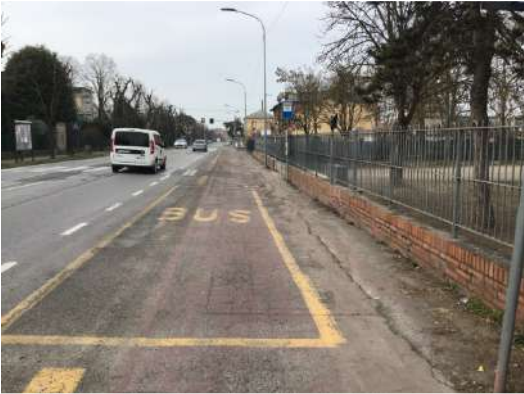
Fermata TPL con altezza inadeguata - inferiore agli 8 cm

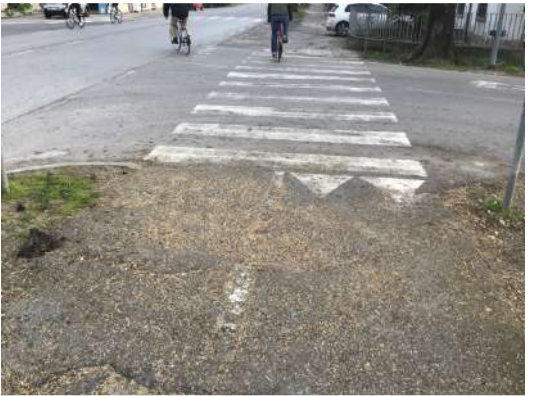
Assenza di segnalazione tattile per non vedenti in prossimità di attraversamento pedonale posto in senso ortogonale al senso di marcia.

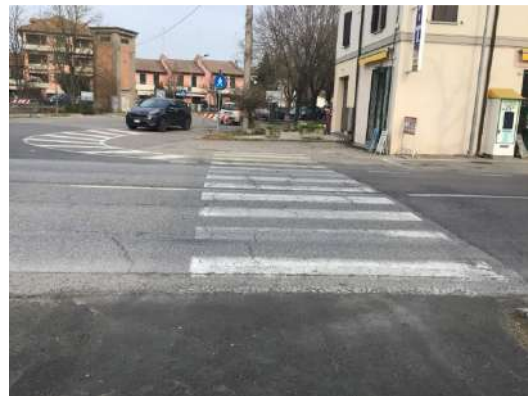
Attraversamento pedonale pericoloso su strada ad alta intensità di traffico

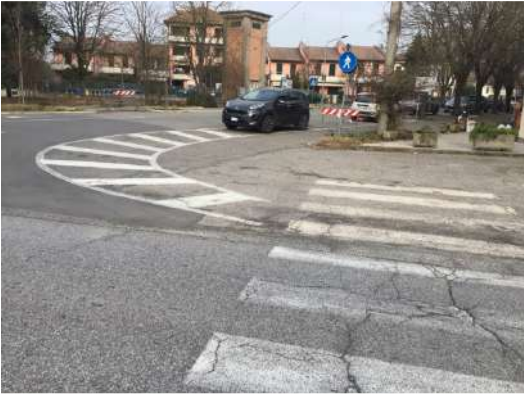
Carenza o inadeguatezza di protezione del percorso pedonale

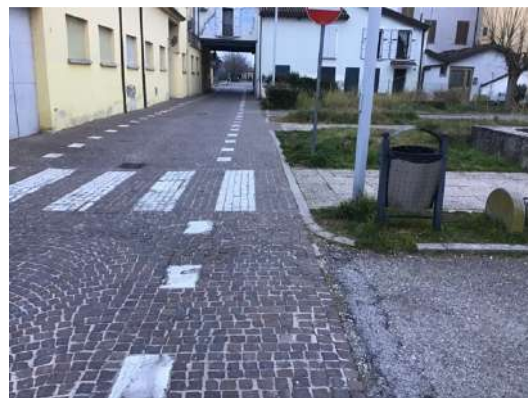
Assenza di segnalazione tattile per non vedenti (intercettazione attraversamento)

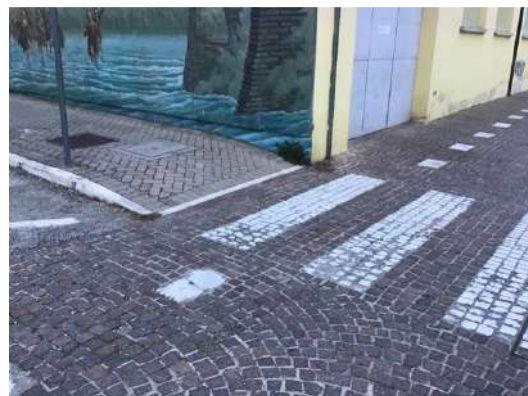
Assenza di segnalazione tattile per non vedenti (intercettazione attraversamento)

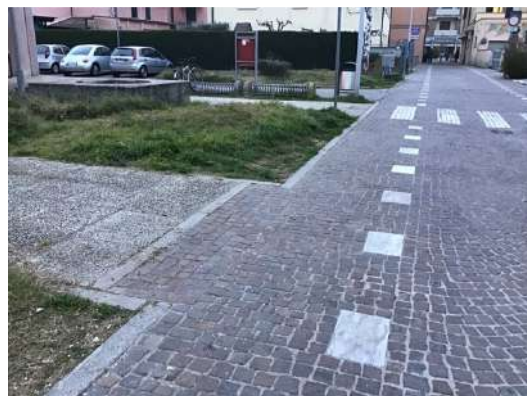
Assenza di segnalazione tattilo-plantare come linea guida all'orientamento delle persone non vedenti

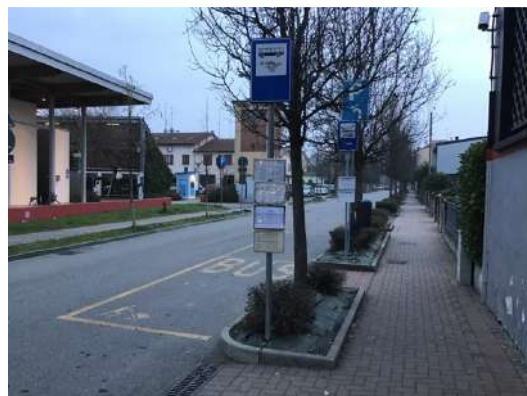
Assenza di palina intelligente in corrispondenza della fermata del TPL

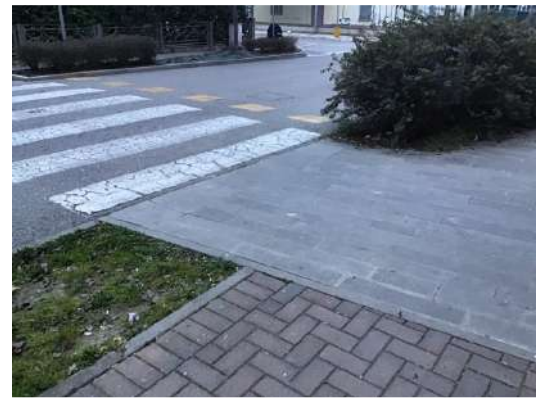
Assenza di segnalazione tattile per non vedenti (intercettazione attraversamento)

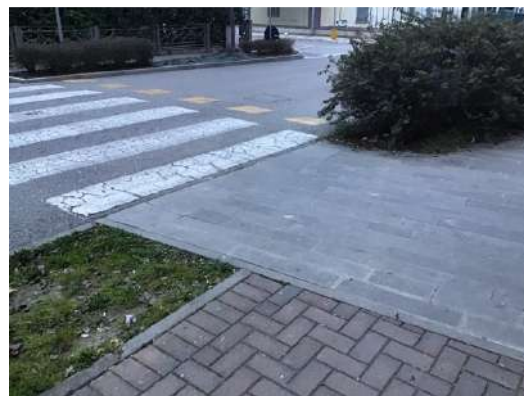
Assenza di segnalazione tattile per non vedenti (intercettazione attraversamento)

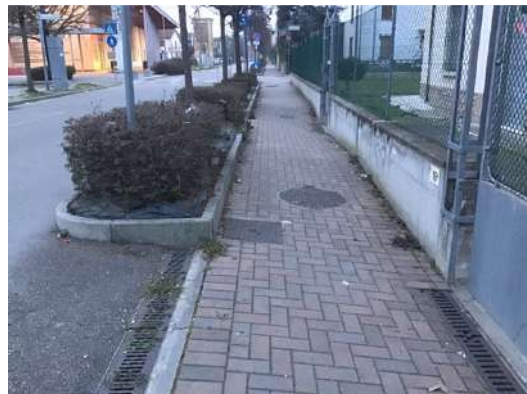
Presenza di pendenza trasversale eccessiva

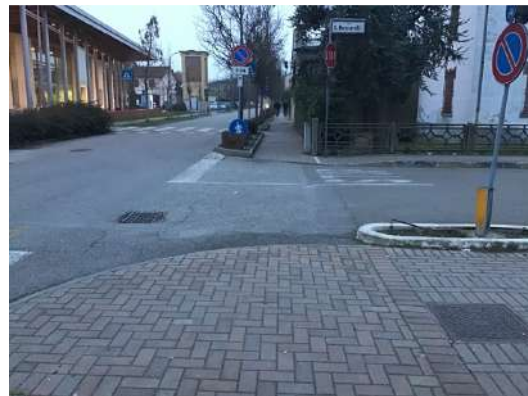
Assenza o inadeguatezza di attraversamento pedonale a raso

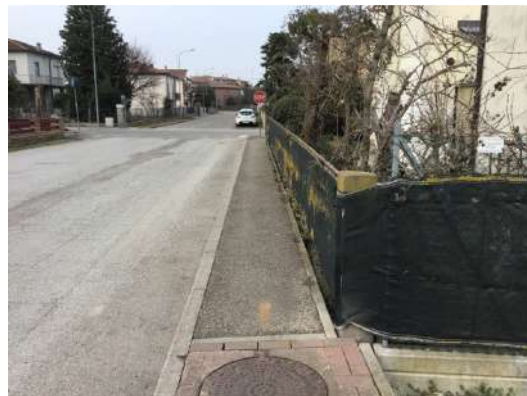
Presenza di pendenza trasversale eccessiva

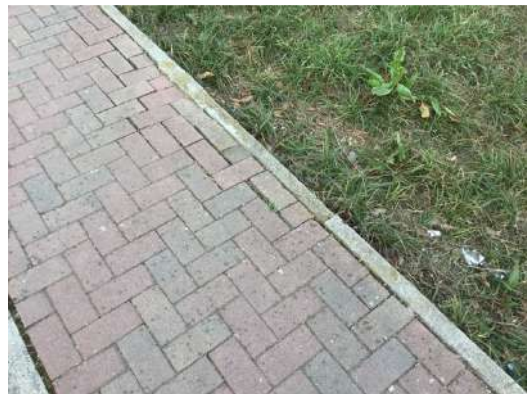
Presenza di sconnessioni, buche isolate, deformazioni della pavimentazione esistente, assenza di porzioni di essa.

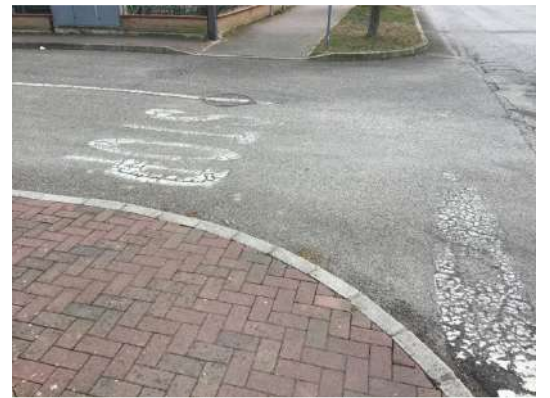
Assenza o inadeguatezza di attraversamento pedonale a raso

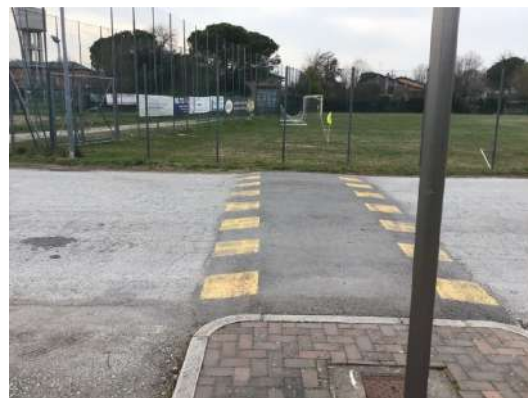
Assenza o inadeguatezza di attraversamento pedonale a raso

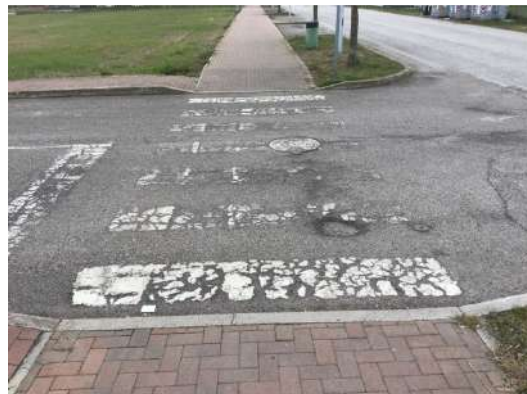
Attraversamento pedonale con pavimentazione inadeguata per la presenza di sconnessioni, chiusini/caditoie non raccordati con la pavimentazione esistente

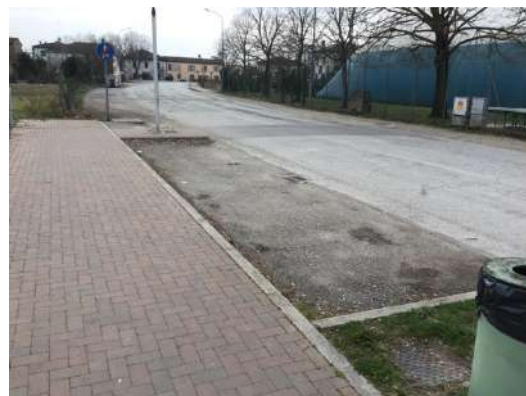
Scarsa o inesistente dotazione di parcheggi riservati ai disabili. (Parcheggio a pettine ortogonale al percorso pedonale)

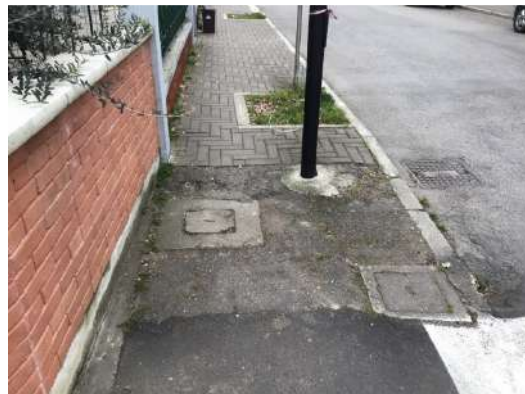
Presenza di sconnessioni, buche isolate, deformazioni della pavimentazione esistente, assenza di porzioni di essa.

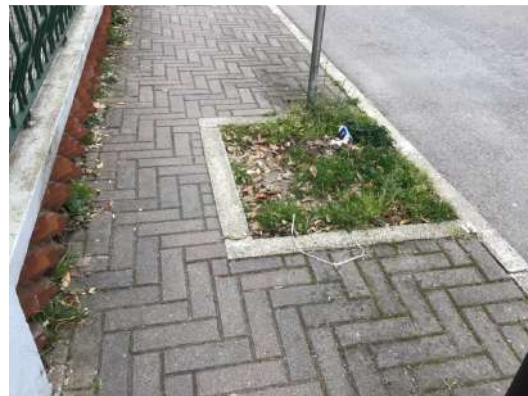
Inserimento della griglia di tamponamento del tronco dell'albero a scopo drenante. (continuità del percorso)

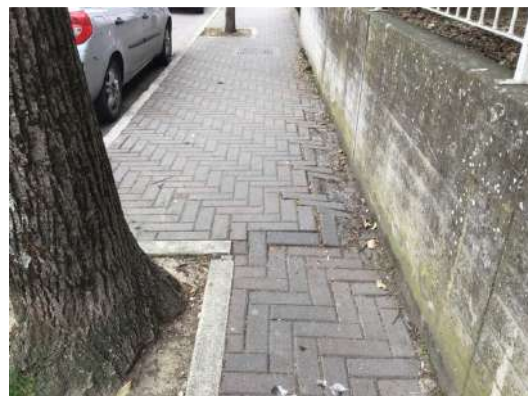
Pavimentazione sconnessa/deformata per la presenza di radici affioranti

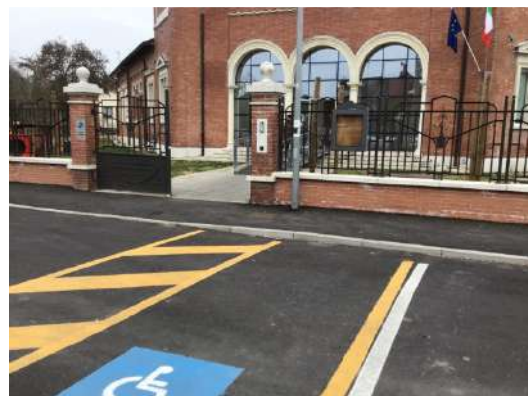
Parcheggio riservato sprovvisto di segnaletica su supporto verticale

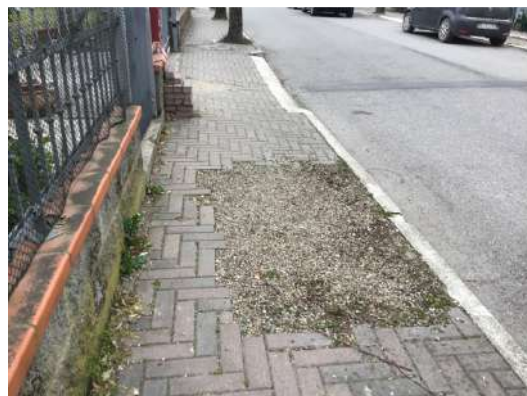
Presenza di sconnessioni, buche isolate, deformazioni della pavimentazione esistente, assenza di porzioni di essa.

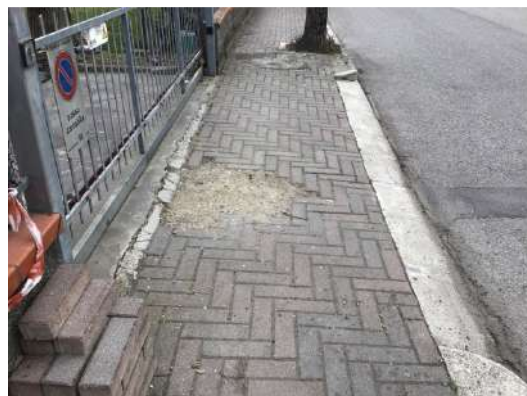
Presenza di sconnessioni, buche isolate, deformazioni della pavimentazione esistente, assenza di porzioni di essa.

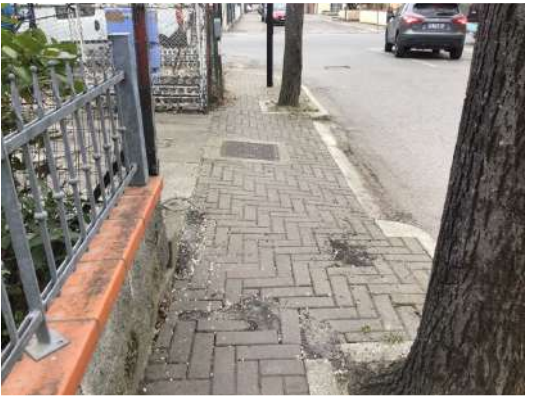
Dislivello causato da pendenza eccessiva del passo carraio

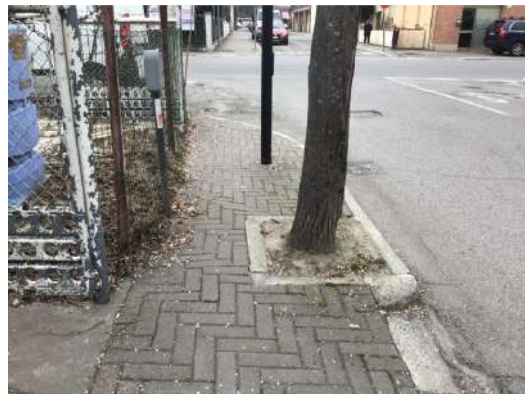
Ostacolo costituito da elemento arboreo/arbustivo

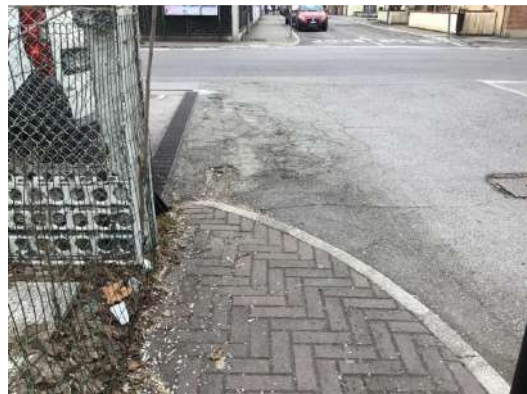
Assenza di percorso in rilevato

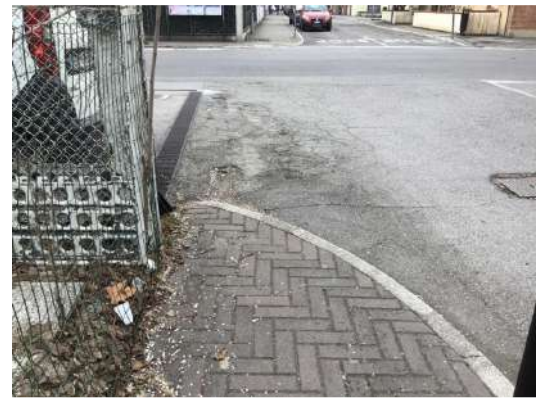
Assenza o inadeguatezza di attraversamento pedonale a raso

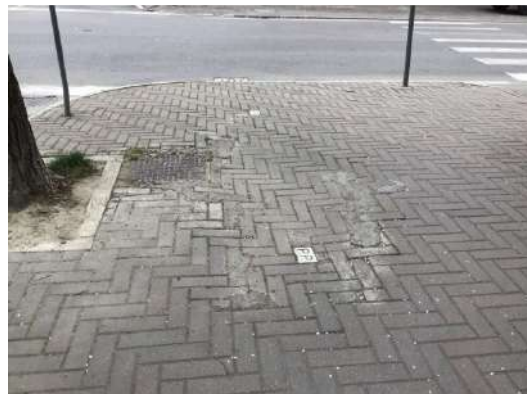
Presenza di sconnessioni, buche isolate, deformazioni della pavimentazione esistente, assenza di porzioni di essa.

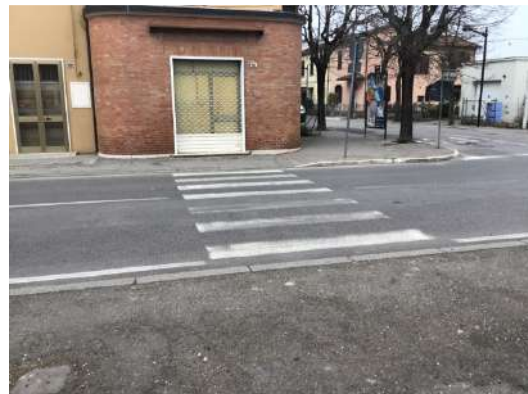
Attraversamento pedonale non segnalato nel modo adeguato

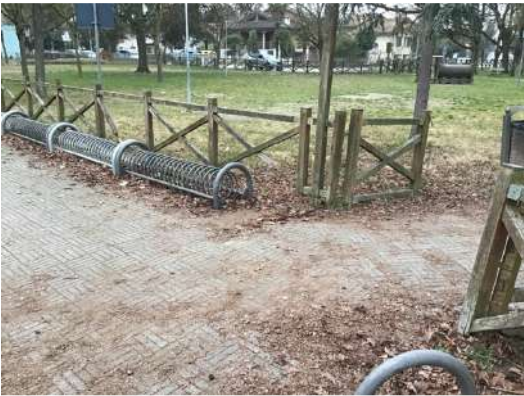
Assenza di segnalazione tattilo-plantare per l'intercettazione di pubblici servizi (Targa tattile, fermata del mezzo pubblico)

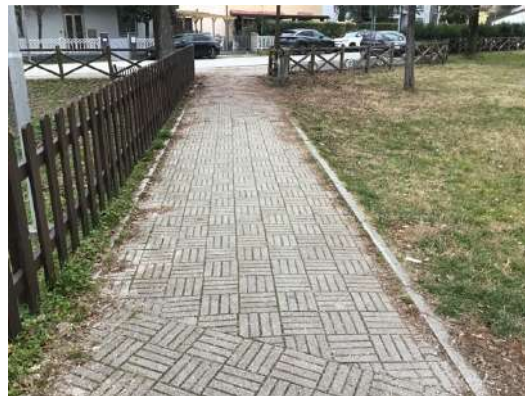
Percorso in rilevato con sconnessioni, buche, mancata finitura, deformazioni

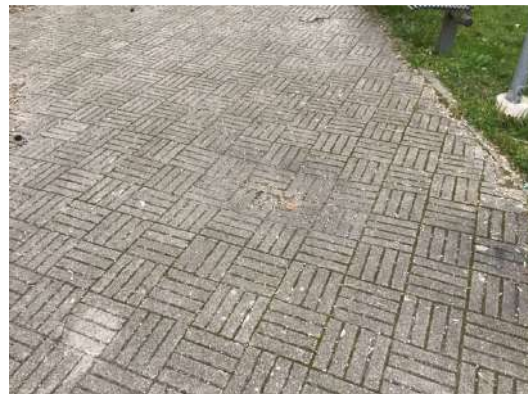
Presenza di sconnessioni, buche isolate, deformazioni della pavimentazione esistente, assenza di porzioni di essa.

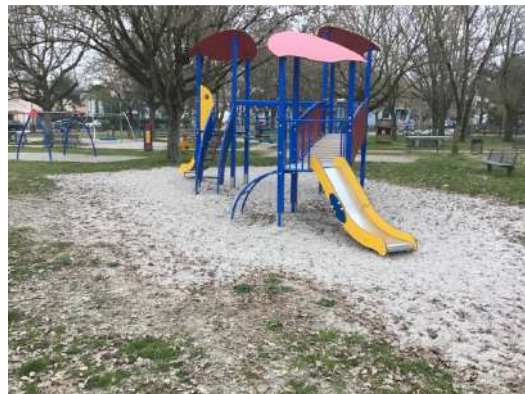
Inserimento di pavimentazione antitrauma

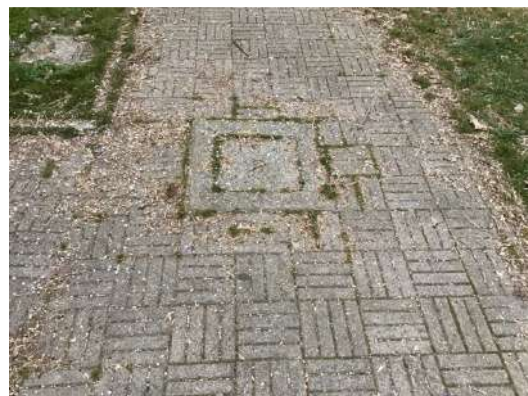
Pavimentazione dissestata per la presenza di pozzetto/chiusino

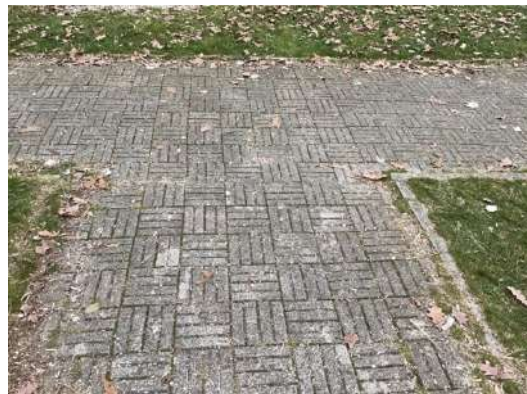
Presenza di sconnessioni, buche isolate, deformazioni della pavimentazione esistente, assenza di porzioni di essa.

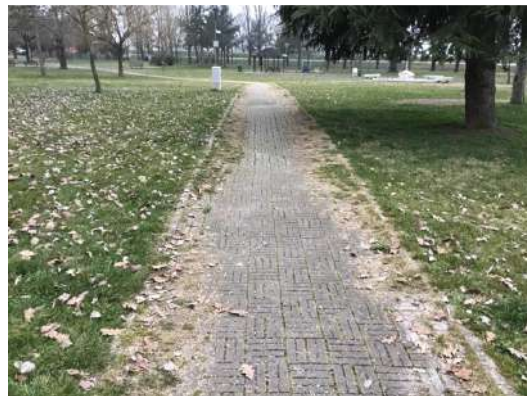
Percorso in rilevato con sconnessioni, buche, mancata finitura, deformazioni

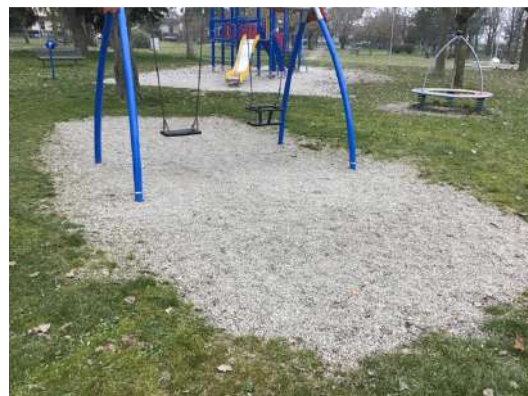
Inserimento di pavimentazione antitrauma

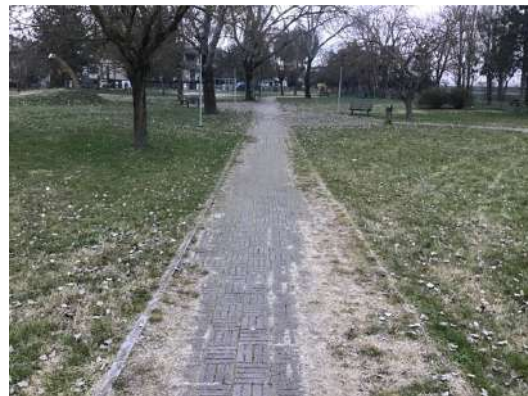
Percorso in rilevato con sconnessioni, buche, mancata finitura, deformazioni

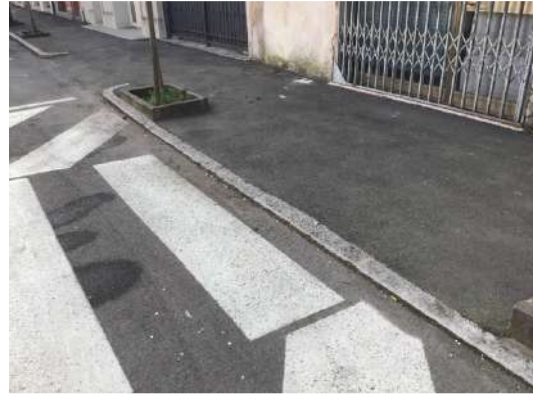
Dislivello causato da gradino max 2,5 cm

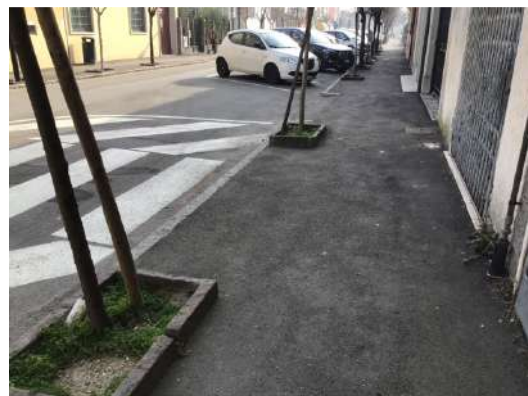
Assenza di segnalazione tattile per non vedenti (intercettazione attraversamento)

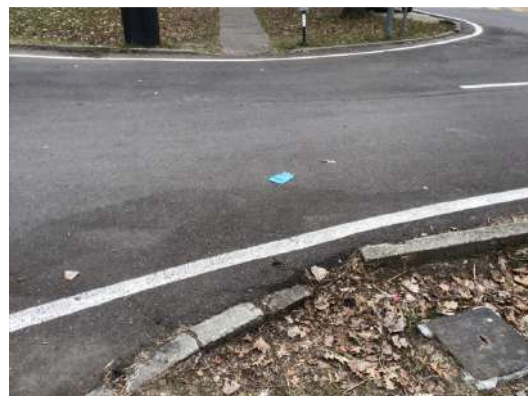
Assenza o inadeguatezza di attraversamento pedonale a raso

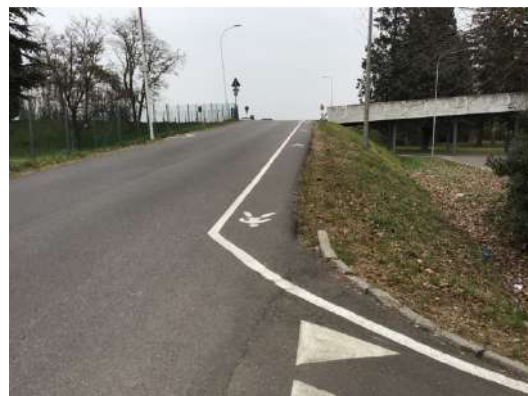
Assenza di percorso accessibile  
 (sottodimensionato)

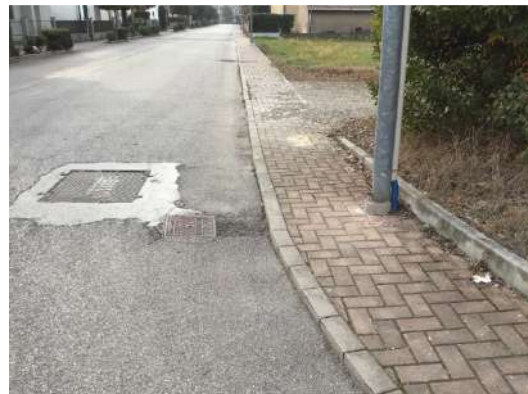
Assenza di percorso accessibile  
 (sottodimensionato)

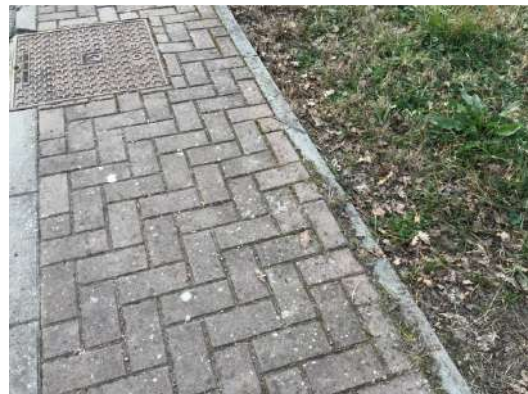
Presenza di sconnessioni, buche isolate, deformazioni della pavimentazione esistente, assenza di porzioni di essa.

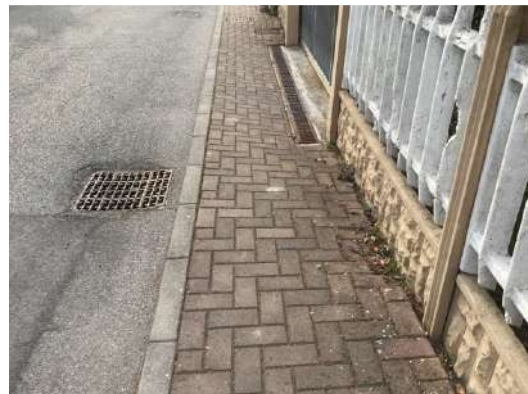
Passo carraio inadeguato - abbassamento marciapiede con rampa

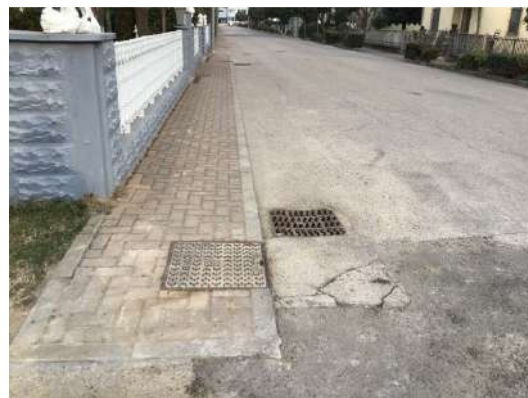
Assenza di percorso accessibile  
 (sottodimensionato)

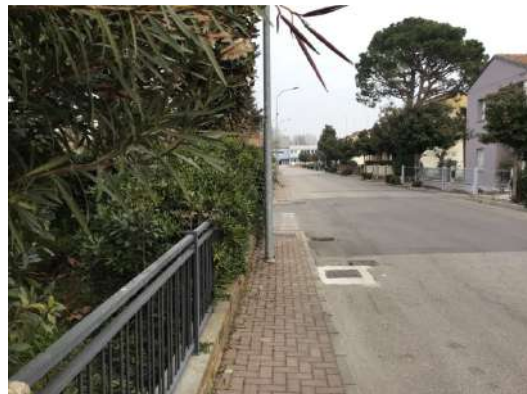
Ostacolo costituito da elemento  
arboreo/arbustivo

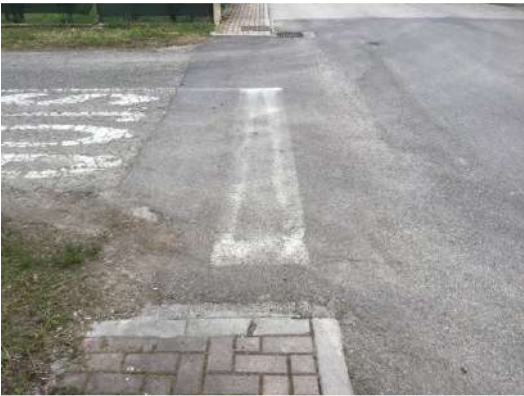
Assenza o inadeguatezza di attraversamento pedonale a raso

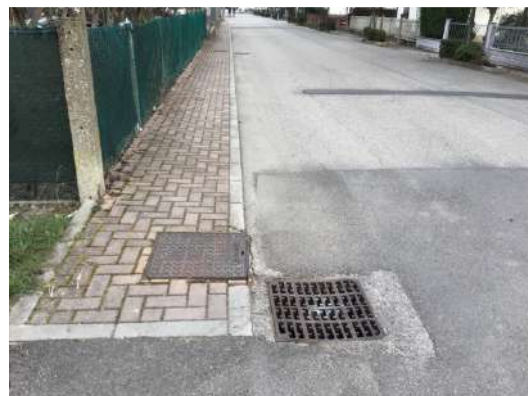
Assenza di percorso accessibile  
 (sottodimensionato)

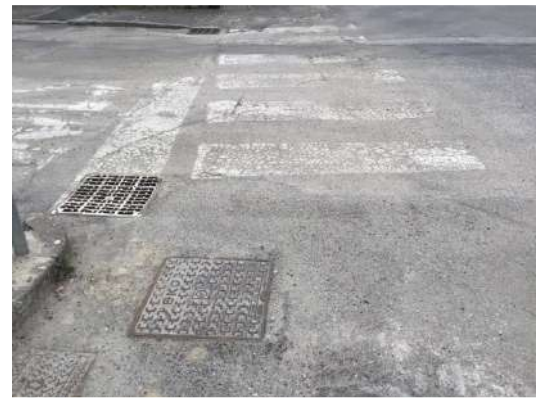
Assenza o inadeguatezza di attraversamento pedonale a raso

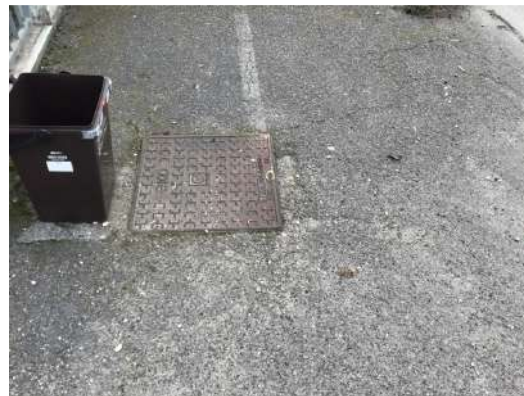
Pavimentazione dissestata per la presenza di pozzetto/chiusino

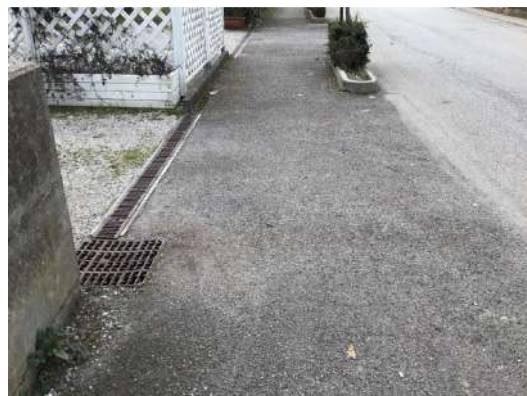
Presenza di sconnessioni, buche isolate, deformazioni della pavimentazione esistente, assenza di porzioni di essa.

Realizzazione a fianco del percorso esistente, di una nuova pavimentazione pedonale, identica alla preesistente, aumentando la larghezza complessiva del percorso. Per consentirne l'uso da parte di persone in carrozzina, la larghezza minima dovrà essere di cm. 90/120. La superficie calpestabile sarà compatta ed omogenea. Le fugature prive di risalti e non superiori a cm. 0,5. La pendenza trasversale nel suo complesso non dovrà superare l'1%.  
**ATTENZIONE!**  
Occorre fare una buona rasatura della finitura superficiale (attraverso la compattazione e la rullatura del materiale) per evitare di creare altre criticità sulla pavimentazione per le persone con difficoltà motorie. Ovvero non creare spessori e fonti di inciampo.

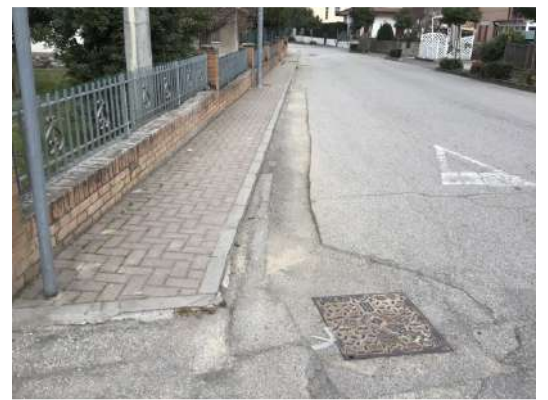
Foto del rilievo

Assenza di percorso accessibile (sottodimensionato)

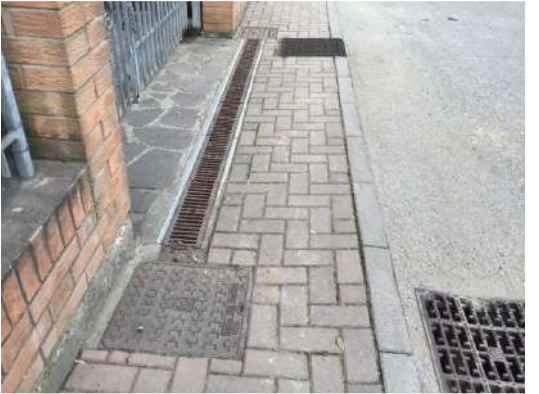
Foto del rilievo

Passo carraio inadeguato - abbassamento marciapiede con rampa

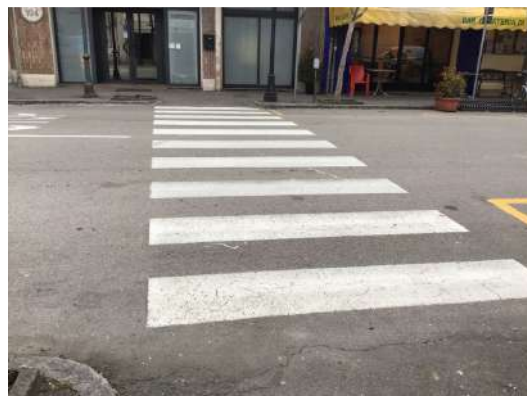
**Foto del rilievo**

Assenza di segnalazione tattilo-plantare come linea guida all'orientamento delle persone non vedenti

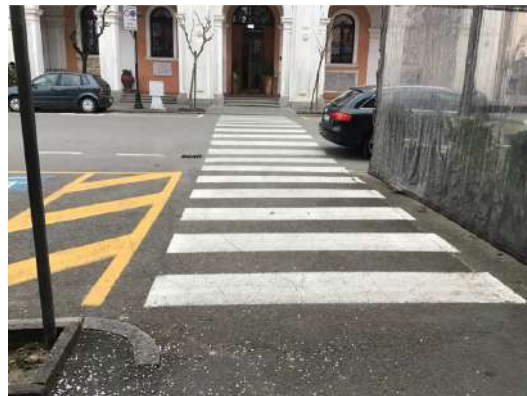
**Foto del rilievo**

Assenza di segnalazione tattilo-plantare come linea guida all'orientamento delle persone non vedenti

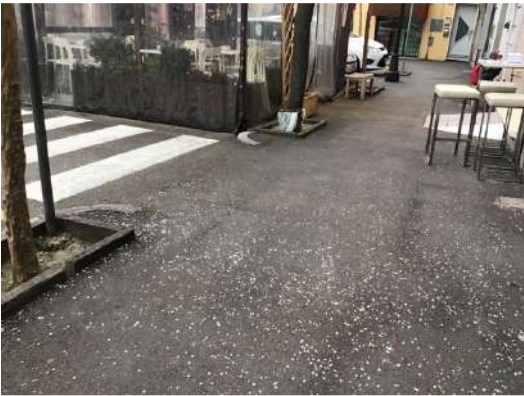
Foto del rilievo

Assenza di segnalazione tattile per non vedenti (intercettazione attraversamento)

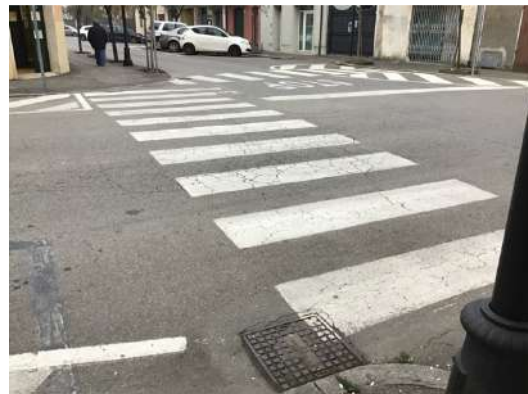
**Foto del rilievo**

Assenza di segnalazione tattilo-plantare come linea guida all'orientamento delle persone non vedenti

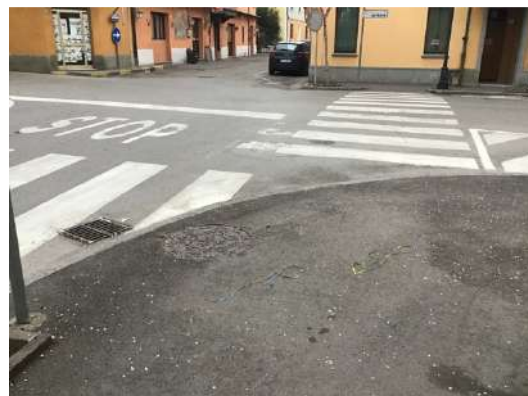
**Foto del rilievo**

Assenza di segnalazione tattile per non vedenti in prossimità di doppio attraversamento pedonale.

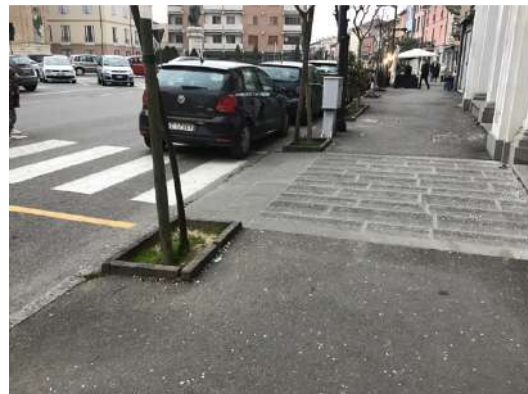
**Foto del rilievo**

Assenza di segnalazione tattile per non vedenti (intercettazione attraversamento)

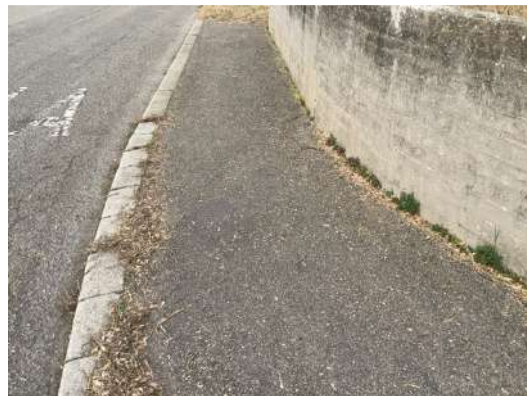
## Foto del rilievo

Presenza di sconnessioni, buche isolate, deformazioni della pavimentazione esistente, assenza di porzioni di essa.

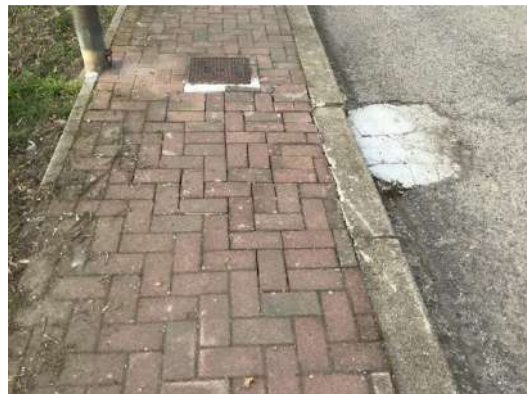
## Foto del rilievo

Pavimentazione dissestata per la presenza di pozzetto/chiusino

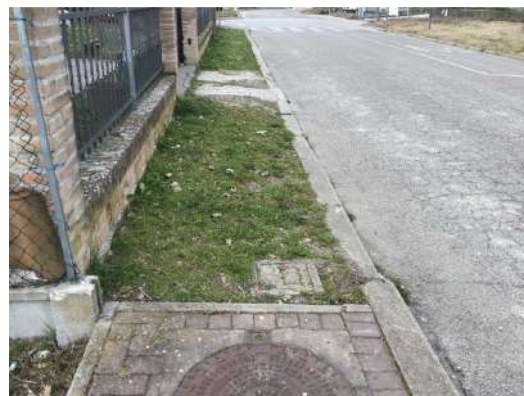
## Foto del rilievo

Assenza di percorso in rilevato

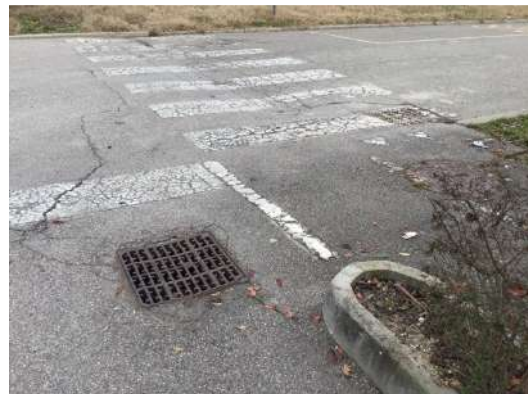
**Foto del rilievo**

Assenza o inadeguatezza di attraversamento pedonale a raso

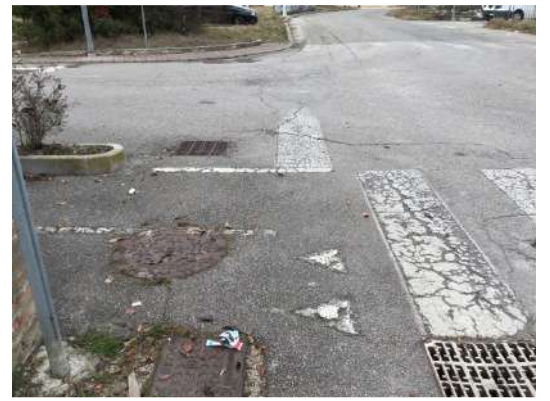
Foto del rilievo

Assenza o inadeguatezza di attraversamento pedonale a raso

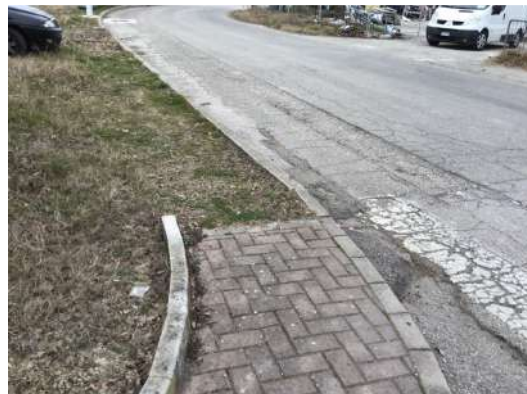
## Foto del rilievo

Assenza di protezione del percorso pedonale

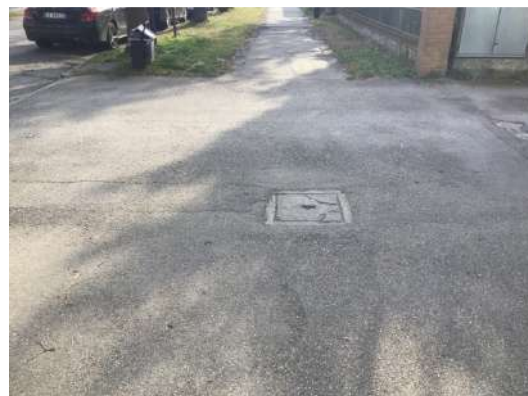
## Foto del rilievo

Pavimentazione dissestata per la presenza di pozzetto/chiusino

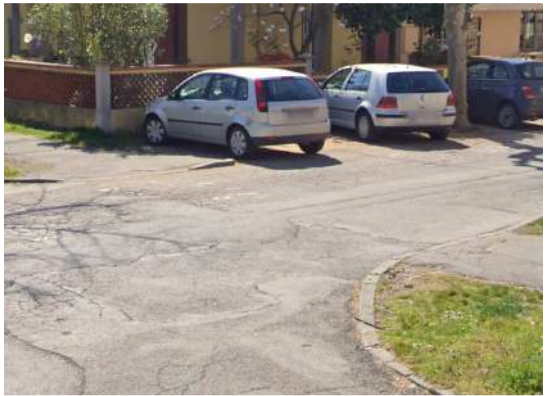
Foto del rilievo

Assenza o inadeguatezza di attraversamento pedonale a raso

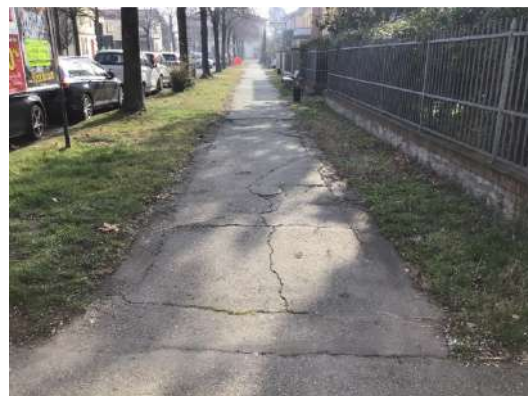
## Foto del rilievo

Pavimentazione sconnessa/deformata per la presenza di radici affioranti

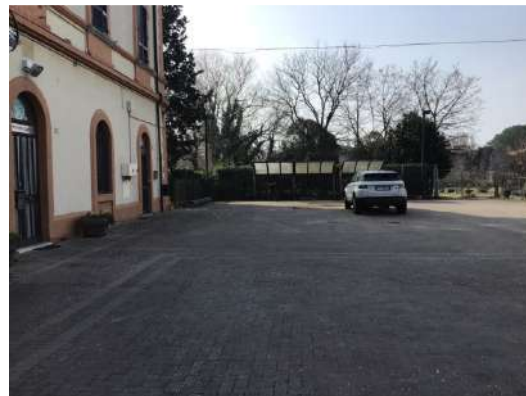
**Foto del rilievo**

Scarsa o inesistente dotazione di parcheggi riservati ai disabili. (Parcheggio a pettine ortogonale al percorso pedonale)

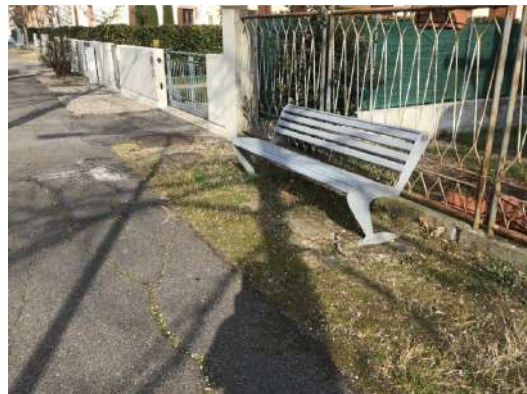
**Foto del rilievo**

Assenza o adeguamento dimensionale dello stallò a corredo di seduta preesistente

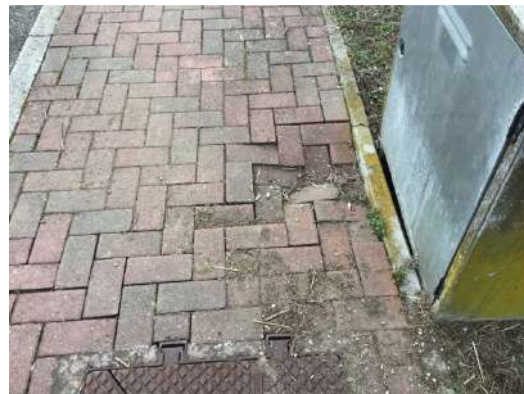
## Foto del rilievo

Il degrado della pavimentazione sembra dovuto alla presenza del manufatto tecnologico adiacente.

Pavimentazione dissestata per la presenza di pozzetto/chiusino

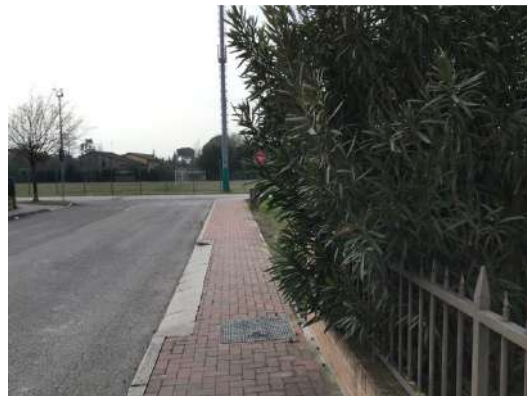
## Foto del rilievo

Ostacolo costituito da elemento  
arboreo/arbustivo

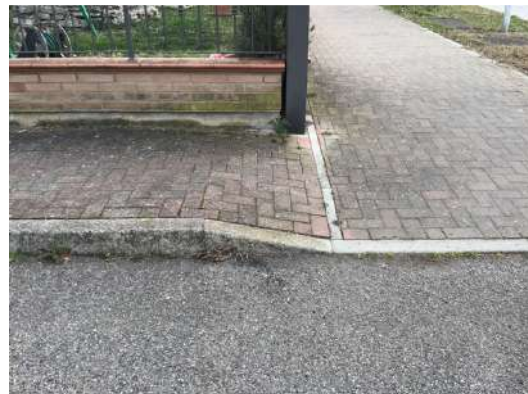
## Foto del rilievo

Rampa non conforme

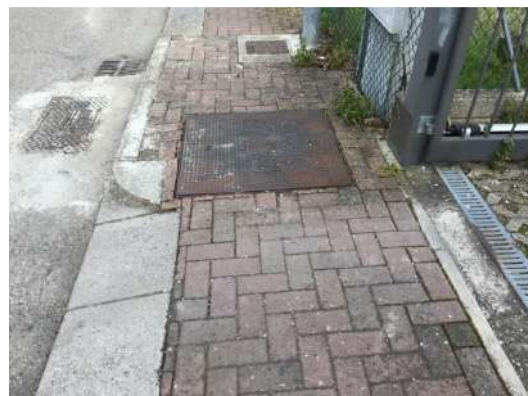
## Foto del rilievo

Pavimentazione dissestata per la presenza di pozzetto/chiusino

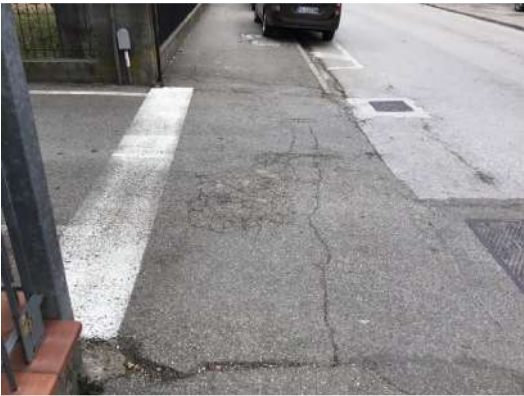
Foto del rilievo

Assenza o inadeguatezza di attraversamento pedonale a raso

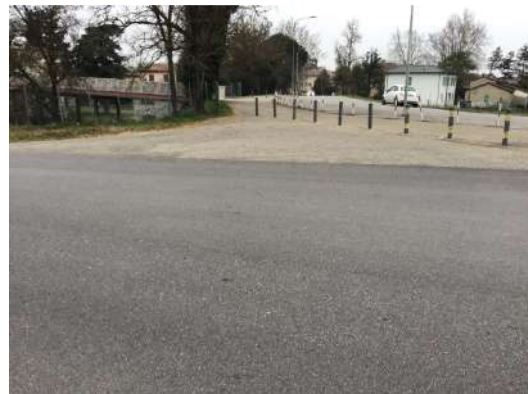
**Foto del rilievo**

Assenza o inadeguatezza di attraversamento pedonale a raso
