# COMUNE DI CONSELICE(RA)

## PIANO ABBATTIMENTO DELLE BARRIERE ARCHITETTONICHE

### FASCICOLI UNITA' URBANE

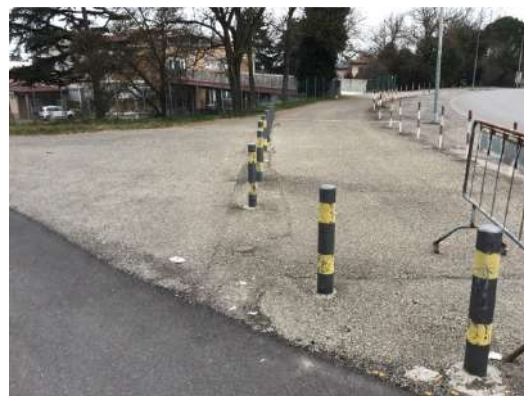
Presenza di sconnessioni, buche isolate, deformazioni della pavimentazione esistente, assenza di porzioni di essa.

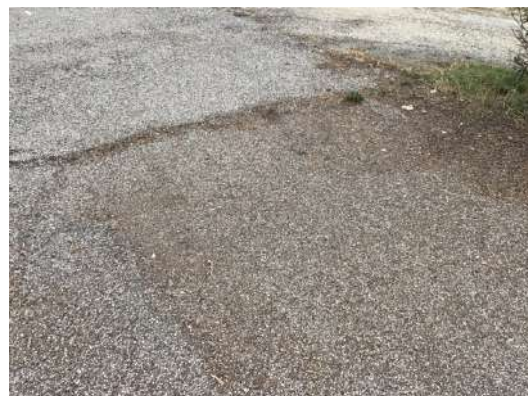
Presenza di sconnessioni, buche isolate, deformazioni della pavimentazione esistente, assenza di porzioni di essa.

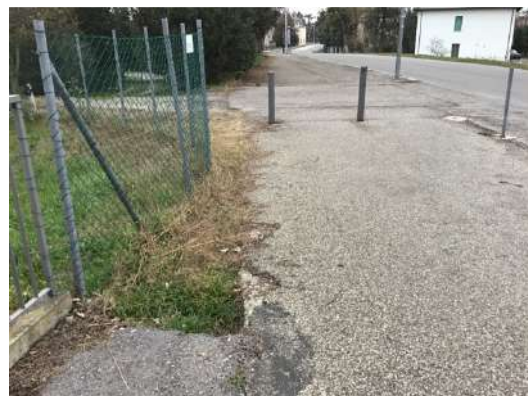
Assenza di cordolo battiruota

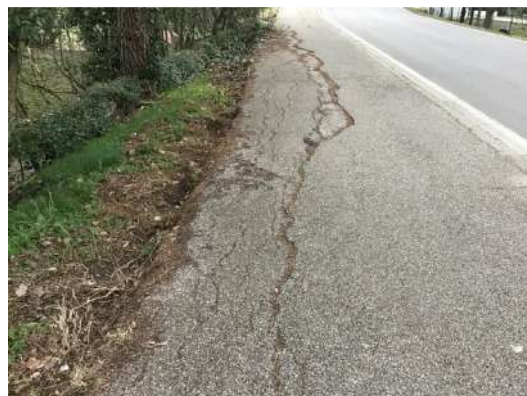
Presenza di sconnessioni, buche isolate, deformazioni della pavimentazione esistente, assenza di porzioni di essa.

Rifacimento della fugatura tramite asportazione materiale eventualmente sporgente e ripristino materiale dove mancante, con stilatura adeguata al fine di ottenere perfetta complanarietà tra gli elementi costituenti la pavimentazione. **ATTENZIONE!**

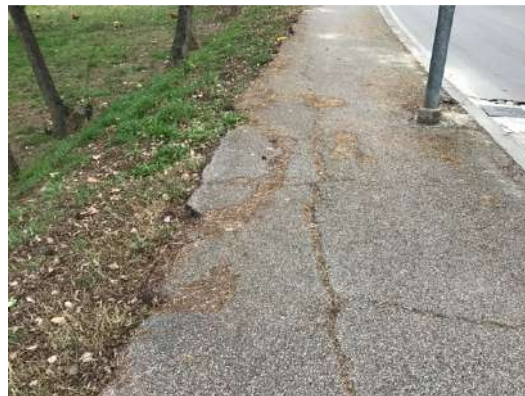
Presenza di sconnessioni, buche isolate, deformazioni della pavimentazione esistente, assenza di porzioni di essa.

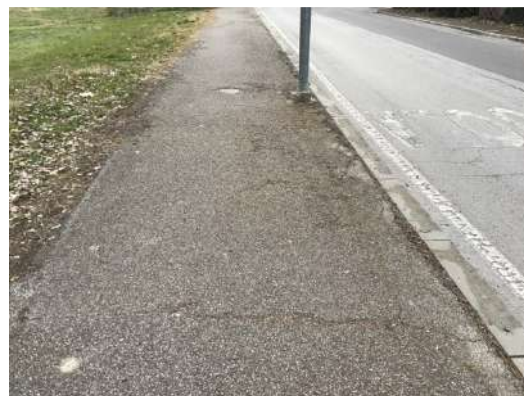
Presenza di sconnessioni, buche isolate, deformazioni della pavimentazione esistente, assenza di porzioni di essa.

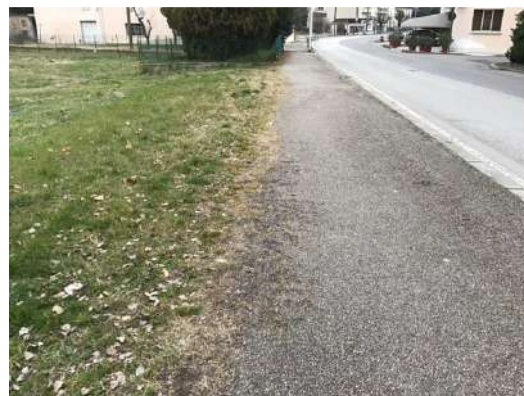
Presenza di sconnessioni, buche isolate, deformazioni della pavimentazione esistente, assenza di porzioni di essa.

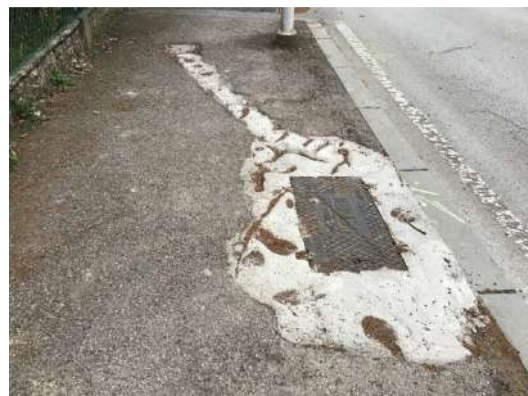
Pavimentazione dissestata per la presenza di pozzetto/chiusino

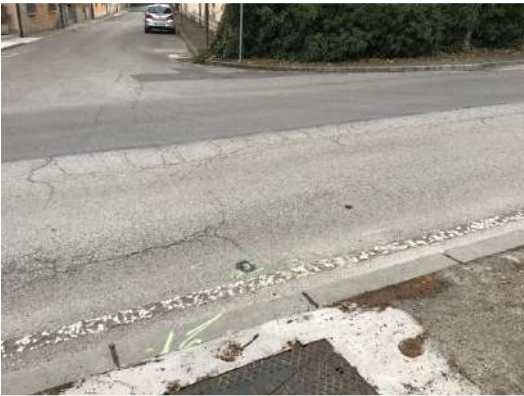
Assenza o inadeguatezza di attraversamento pedonale a raso

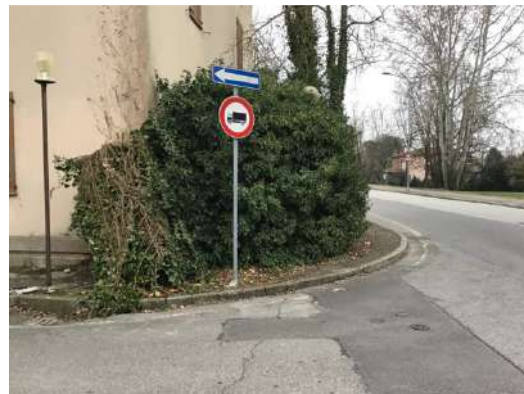
Ostacolo costituito da elemento  
arboreo/arbustivo

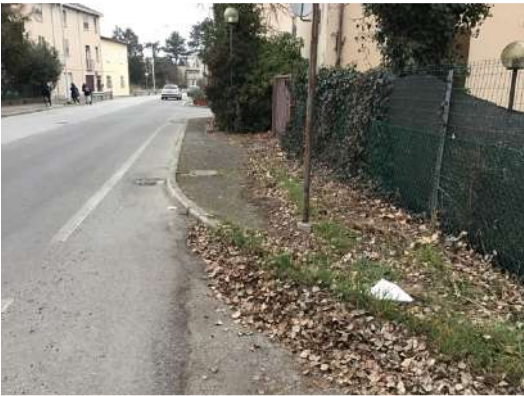
Percorso in rilevato con sconnessioni, buche, mancata finitura, deformazioni

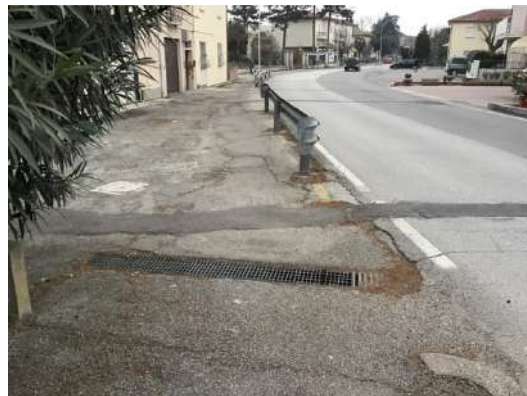
Presenza di pendenza trasversale eccessiva

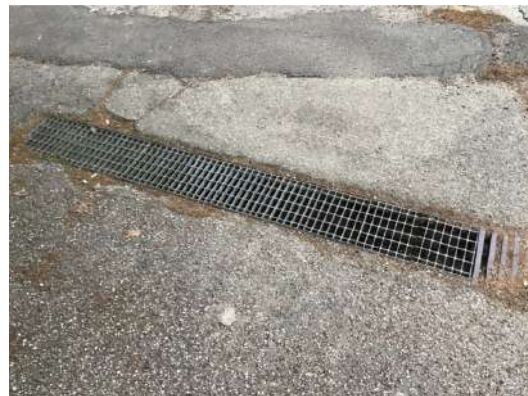
Caditoia inadeguata

Sostituzione della caditoia con nuovo manufatto che verrà incassato e reso perfettamente complanare al pavimento. La caditoia non dovrà presentare fessure tali da costituire ostacolo o pericolo rispetto a ruote, tacchi o bastoni. I vuoti non potranno essere attraversati da sfere di diametro superiore ai 20 mm (preferibilmente non superiore a 15 mm); eventuali fessure parallele dovranno essere poste in senso ortogonale alla principale direzione di marcia.

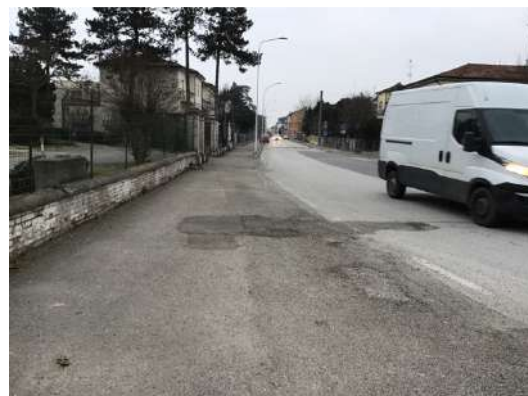
Assenza di protezione del percorso pedonale

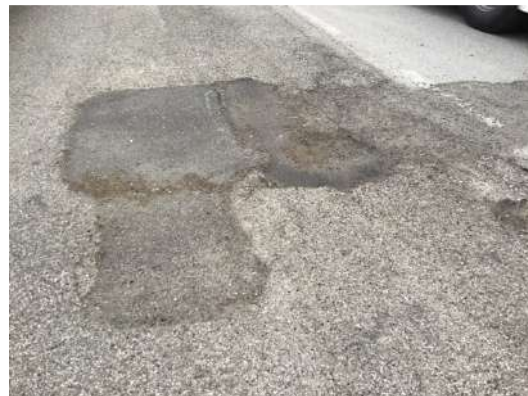
Presenza di sconnessioni, buche isolate, deformazioni della pavimentazione esistente, assenza di porzioni di essa.

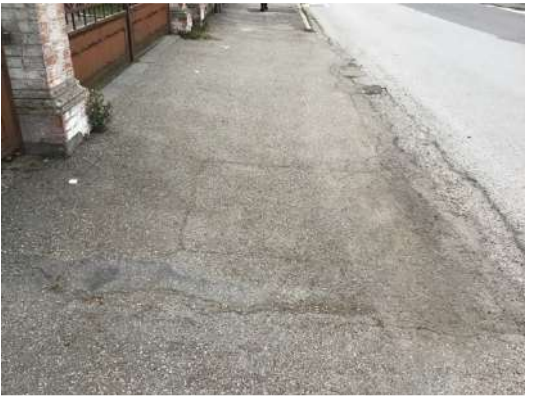
Passo carraio inadeguato - abbassamento marciapiede con rampa

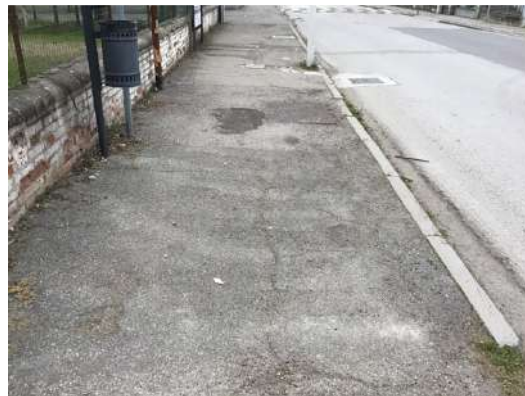
Presenza di sconnessioni, buche isolate, deformazioni della pavimentazione esistente, assenza di porzioni di essa.

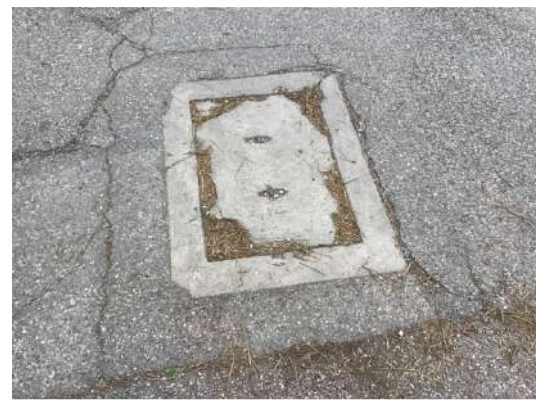
Caditoia inadeguata

Sostituzione della caditoia con nuovo manufatto che verrà incassato e reso perfettamente complanare al pavimento. La caditoia non dovrà presentare fessure tali da costituire ostacolo o pericolo rispetto a ruote, tacchi o bastoni. I vuoti non potranno essere attraversati da sfere di diametro superiore ai 20 mm (preferibilmente non superiore a 15 mm); eventuali fessure parallele dovranno essere poste in senso ortogonale alla principale direzione di marcia.

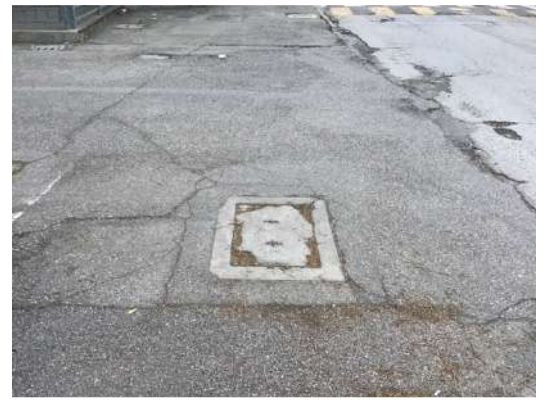
Assenza o inadeguatezza di attraversamento pedonale a raso

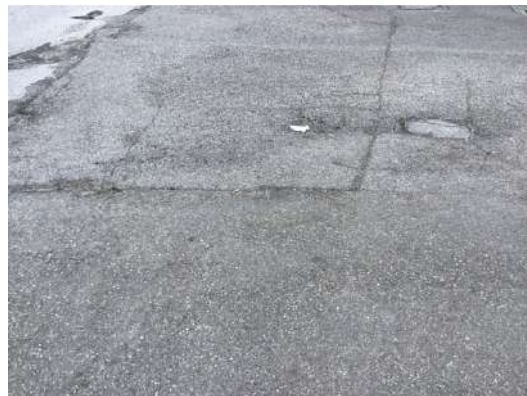
Presenza di sconnessioni, buche isolate, deformazioni della pavimentazione esistente, assenza di porzioni di essa.

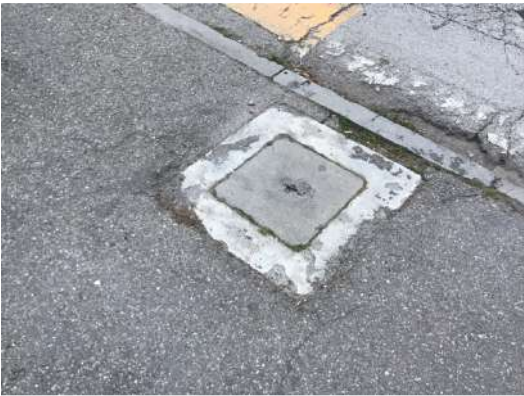
Pavimentazione dissestata per la presenza di pozzetto/chiusino

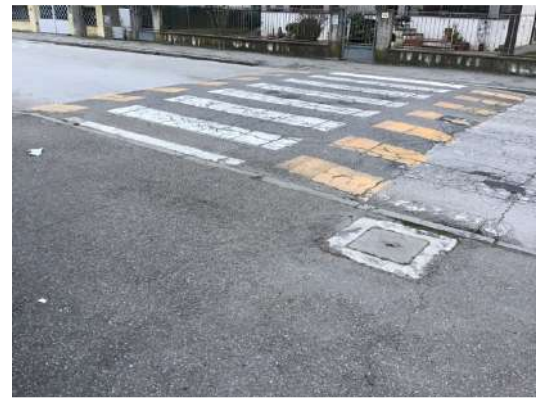
Assenza o inadeguatezza di attraversamento pedonale a raso

Rifacimento dell'attraversamento in quanto la pavimentazione dove sono presenti le zebraure risulta degradata, inoltre manca la segnaletica tattile di orientamento.

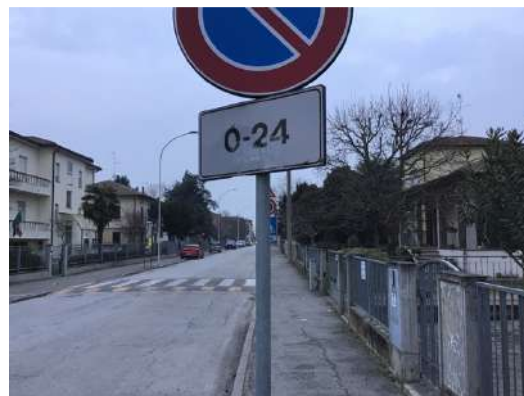
Ostacolo costituito da base fissa a corredo di indicazione segnaletica o cartello pubblicitario o cartello di fermata autobus

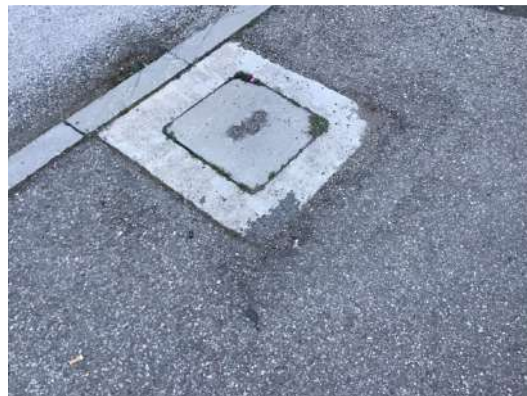
Ostacolo dovuto a pozzetto sporgente

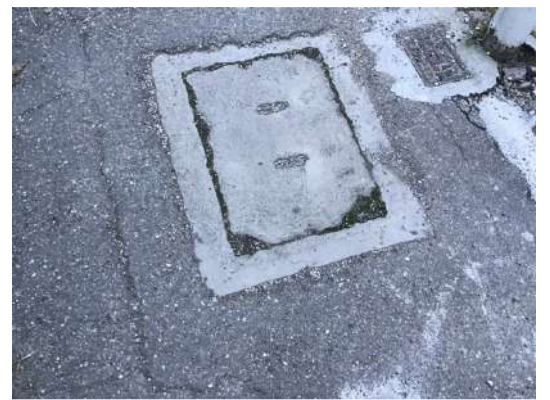
Caditoia inadeguata

Sostituzione della caditoia con nuovo manufatto che verrà incassato e reso perfettamente complanare al pavimento. La caditoia non dovrà presentare fessure tali da costituire ostacolo o pericolo rispetto a ruote, tacchi o bastoni. I vuoti non potranno essere attraversati da sfere di diametro superiore ai 20 mm (preferibilmente non superiore a 15 mm); eventuali fessure parallele dovranno essere poste in senso ortogonale alla principale direzione di marcia.

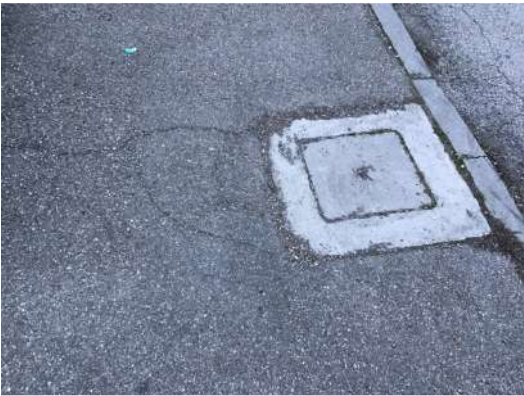
Pavimentazione dissestata per la presenza di pozzetto/chiusino

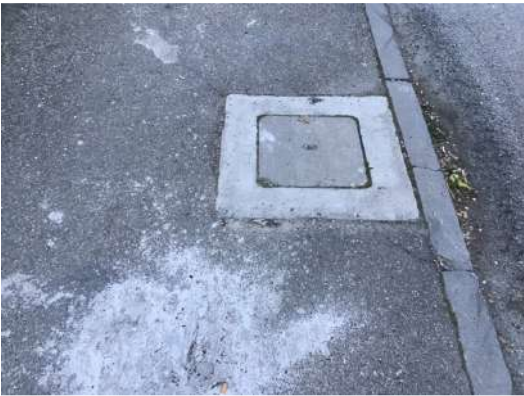
Pavimentazione dissestata per la presenza di pozzetto/chiusino

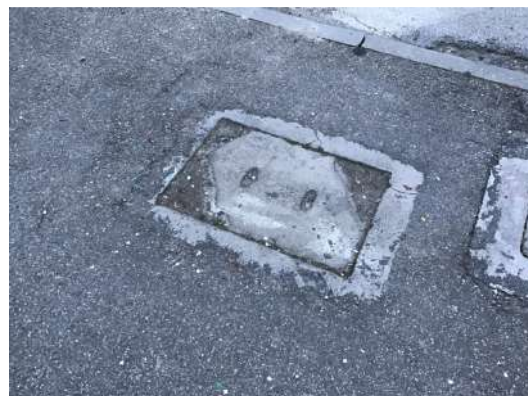
Caditoia inadeguata

Sostituzione della caditoia con nuovo manufatto che verrà incassato e reso perfettamente complanare al pavimento. La caditoia non dovrà presentare fessure tali da costituire ostacolo o pericolo rispetto a ruote, tacchi o bastoni. I vuoti non potranno essere attraversati da sfere di diametro superiore ai 20 mm (preferibilmente non superiore a 15 mm); eventuali fessure parallele dovranno essere poste in senso ortogonale alla principale direzione di marcia.

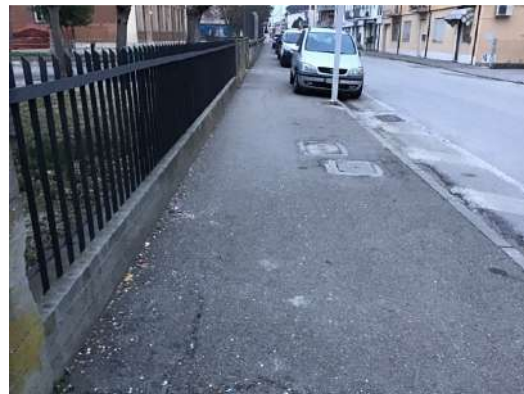
Presenza d pendenza trasversale eccessiva

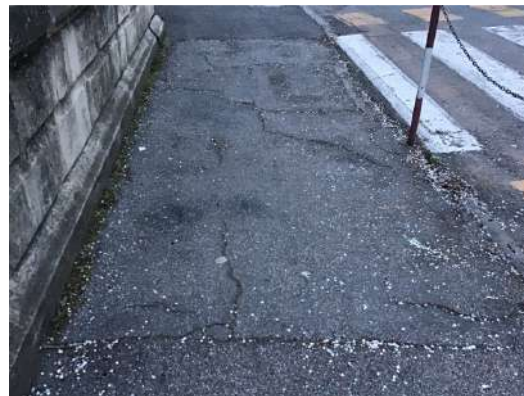
Presenza di sconnessioni, buche isolate, deformazioni della pavimentazione esistente, assenza di porzioni di essa.

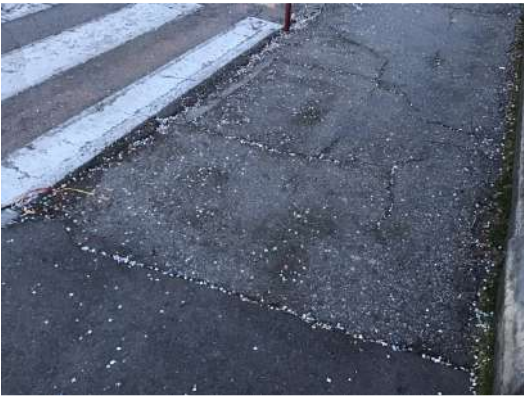
Assenza di segnalazione tattile per non vedenti (intercettazione attraversamento)

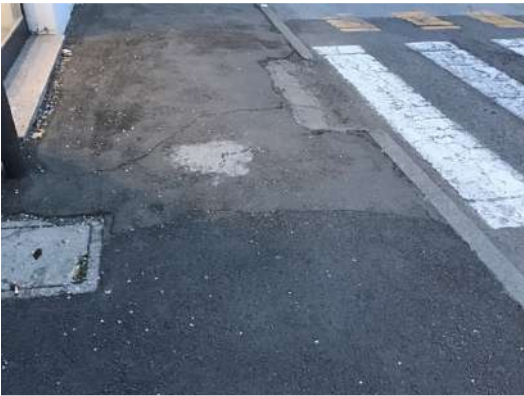
Dislivello causato da gradino di 2/30 cm

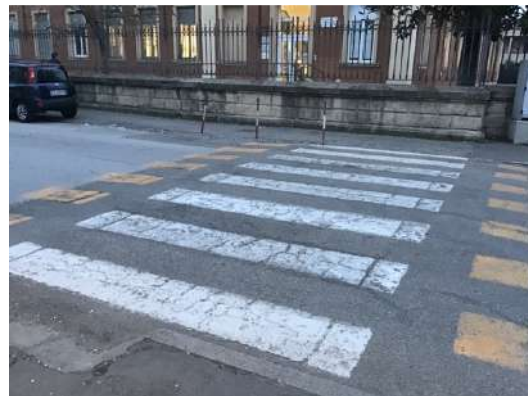
Attraversamento pedonale non segnalato  
nel modo adeguato

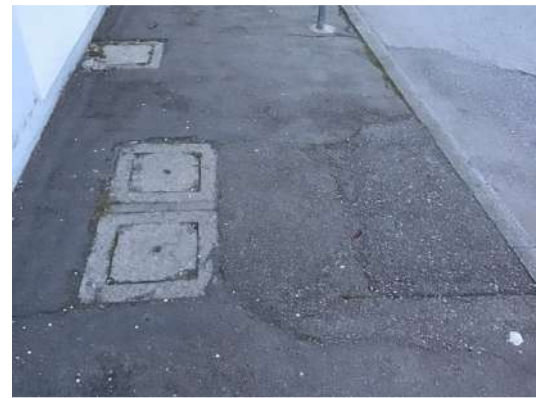
Pavimentazione dissestata per la presenza di pozzetto/chiusino

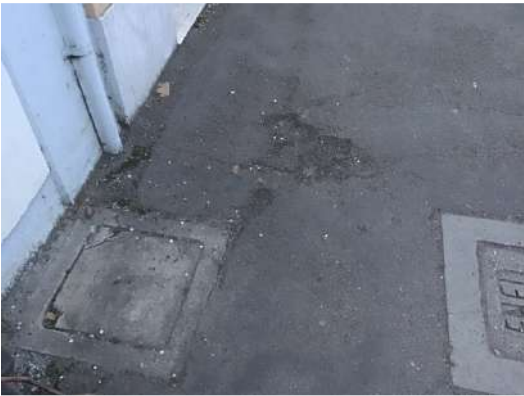
Presenza di sconnessioni, buche isolate, deformazioni della pavimentazione esistente, assenza di porzioni di essa.

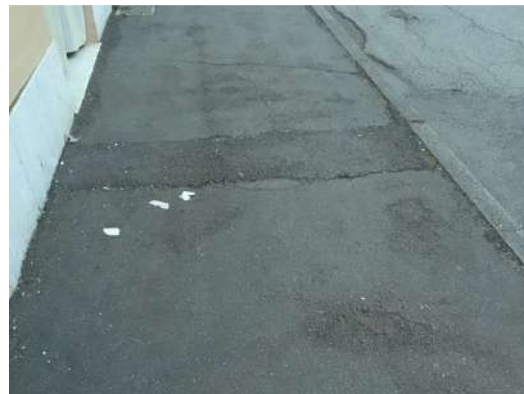
Presenza di sconnessioni, buche isolate, deformazioni della pavimentazione esistente, assenza di porzioni di essa.

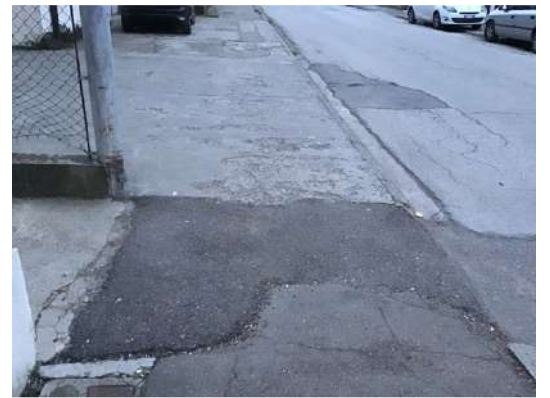
Presenza di sconnessioni, buche isolate, deformazioni della pavimentazione esistente, assenza di porzioni di essa.

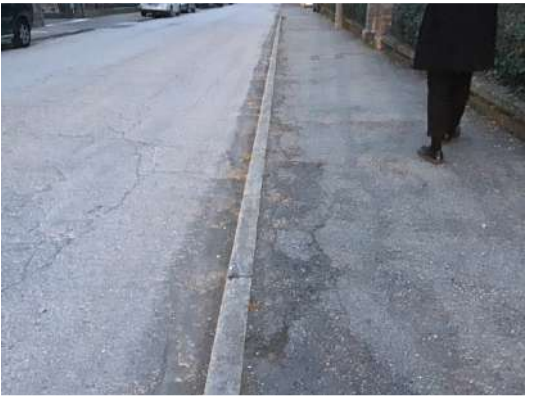
Presenza di sconnessioni, buche isolate, deformazioni della pavimentazione esistente, assenza di porzioni di essa.

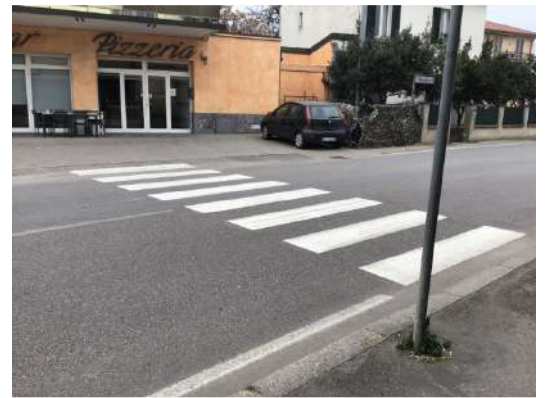
Assenza o inadeguatezza di attraversamento pedonale a raso

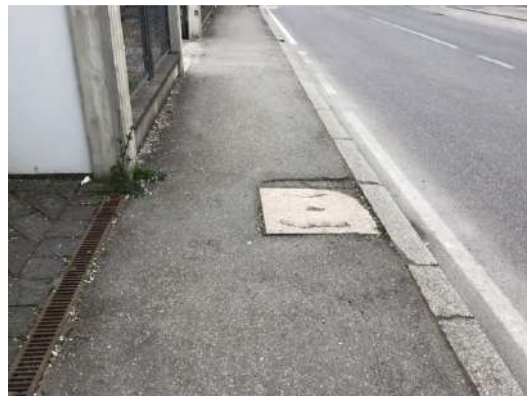
## Foto del rilievo

Ostacolo dovuto a pozzetto sporgente

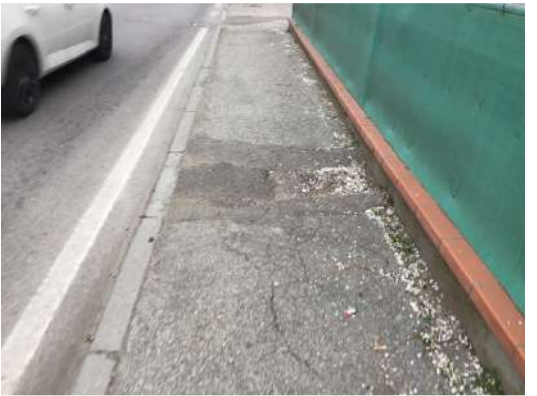
Foto del rilievo

Presenza di sconnessioni, buche isolate, deformazioni della pavimentazione esistente, assenza di porzioni di essa.

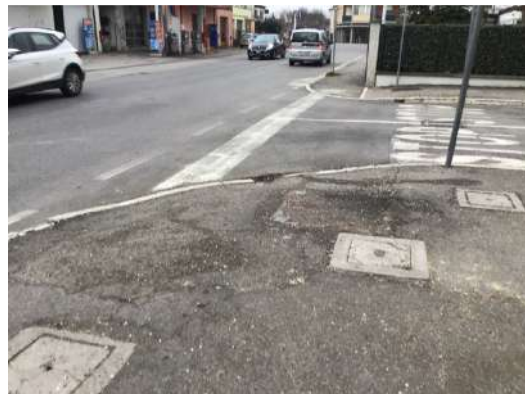
## Foto del rilievo

Presenza di sconnessioni, buche isolate, deformazioni della pavimentazione esistente, assenza di porzioni di essa.

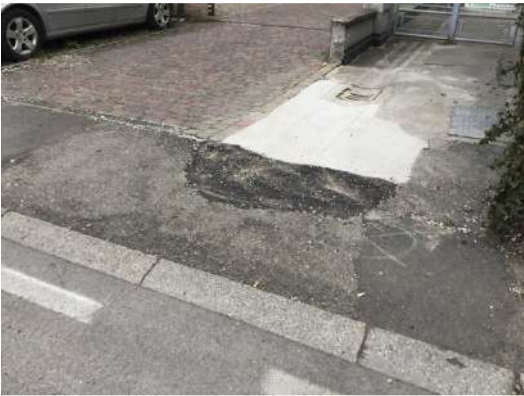
Foto del rilievo

Presenza di sconnessioni, buche isolate, deformazioni della pavimentazione esistente, assenza di porzioni di essa.

Realizzazione a fianco del percorso esistente, di una nuova pavimentazione pedonale, identica alla preesistente, aumentando la larghezza complessiva del percorso. Per consentirne l'uso da parte di persone in carrozzina, la larghezza minima dovrà essere di cm. 90/120. La superficie calpestabile sarà compatta ed omogenea. Le fugature prive di risalti e non superiori a cm. 0,5. La pendenza trasversale nel suo complesso non dovrà superare l'1%.  
**ATTENZIONE!**  
Occorre fare una buona rasatura della finitura superficiale (attraverso la compattazione e la rullatura del materiale) per evitare di creare altre criticità sulla pavimentazione per le persone con difficoltà motorie. Ovvero non creare spessori e fonti di inciampo.

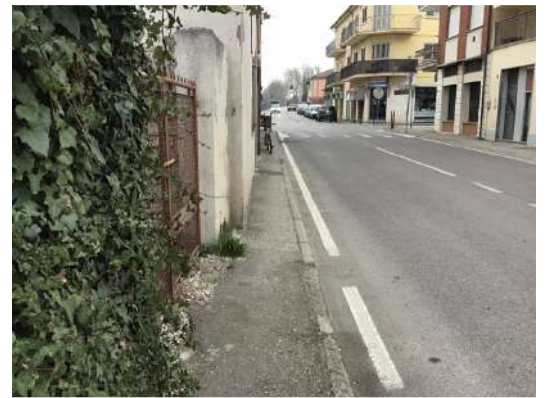
Foto del rilievo

Assenza di percorso accessibile (sottodimensionato)

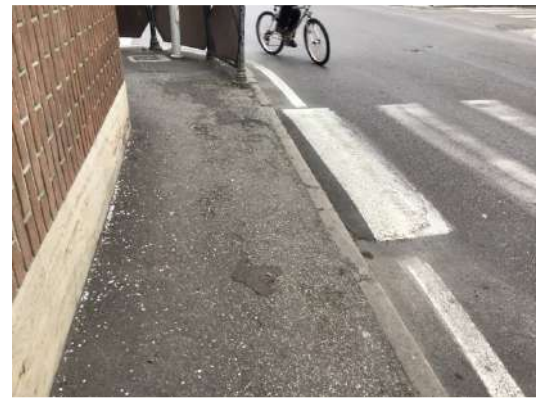
Foto del rilievo

Assenza di segnalazione tattile per non vedenti (intercettazione attraversamento)

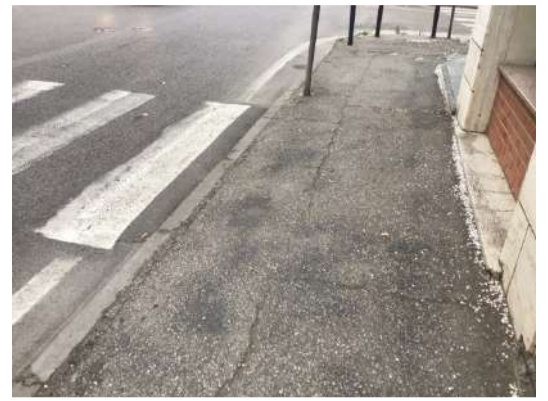
Foto del rilievo

Assenza di segnalazione tattile per non vedenti (intercettazione attraversamento)

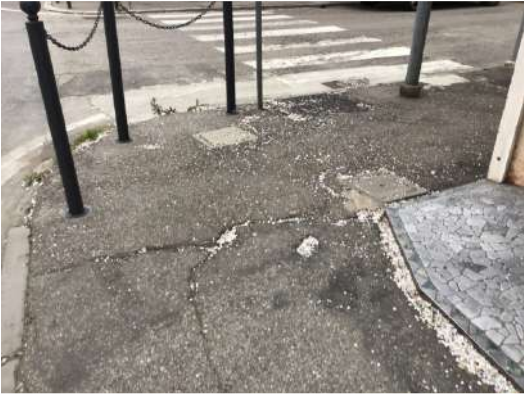
Foto del rilievo

Presenza di sconnessioni, buche isolate, deformazioni della pavimentazione esistente, assenza di porzioni di essa.

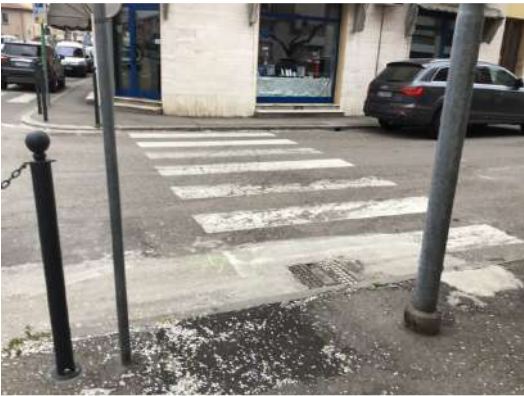
Foto del rilievo

Assenza o inadeguatezza di attraversamento pedonale a raso

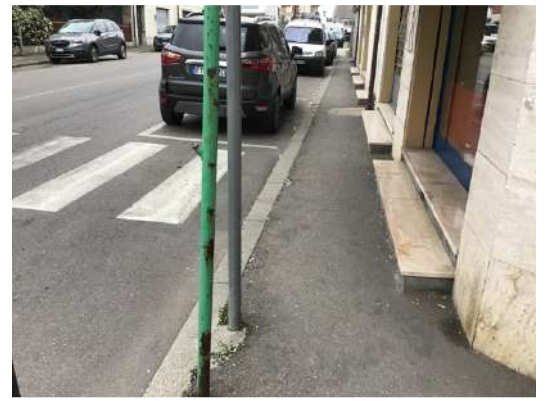
Foto del rilievo

Assenza di segnalazione tattile per non vedenti (intercettazione attraversamento)

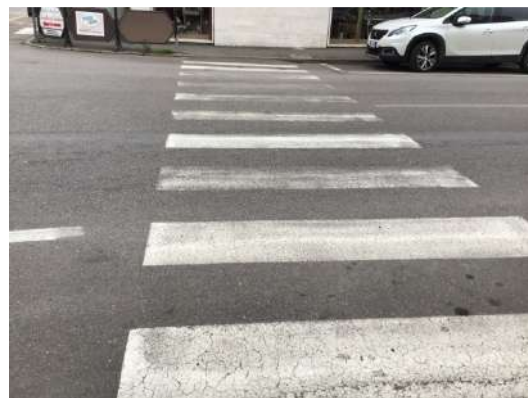
**Foto del rilievo**

Assenza di segnalazione tattilo-plantare come linea guida all'orientamento delle persone non vedenti

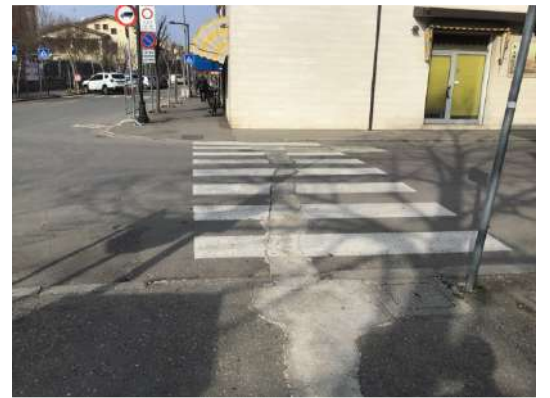
Foto del rilievo

Assenza o inadeguatezza di attraversamento pedonale a raso

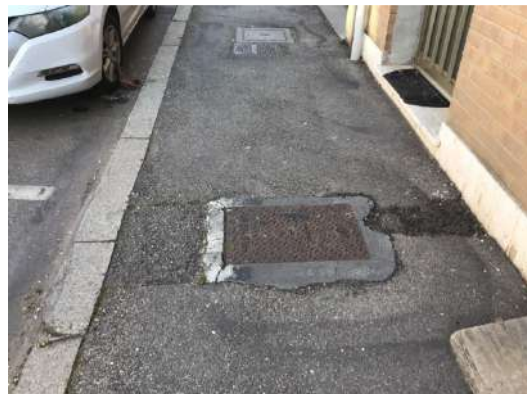
## Foto del rilievo

Ostacolo dovuto a pozzetto sporgente

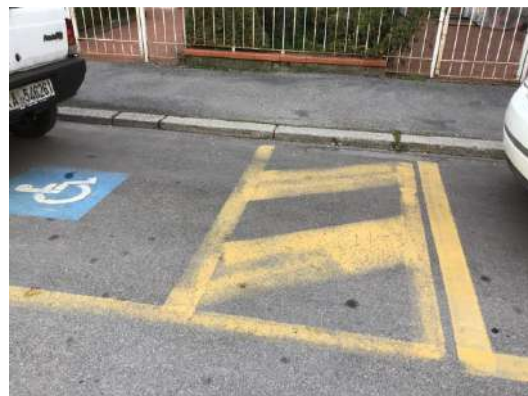
**Foto del rilievo**

Dislivello causato da gradino di 2/30 cm

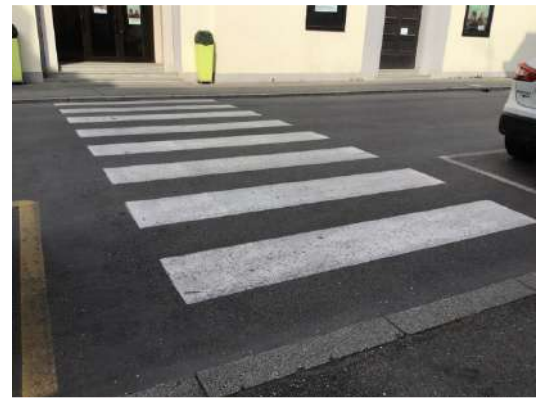
Foto del rilievo

Assenza o inadeguatezza di attraversamento pedonale a raso

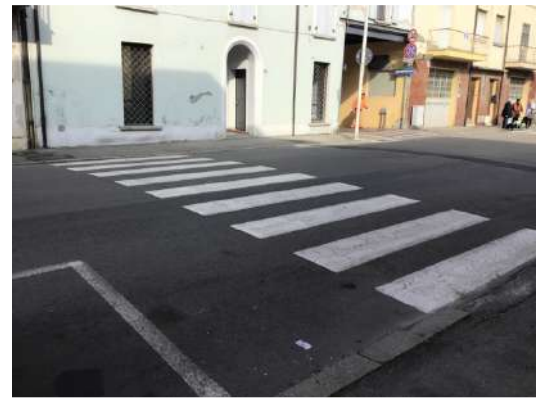
Foto del rilievo

Assenza o inadeguatezza di attraversamento pedonale a raso

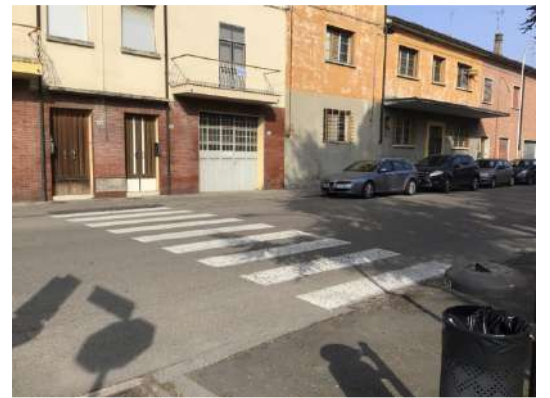
Foto del rilievo

Assenza o inadeguatezza di attraversamento pedonale a raso

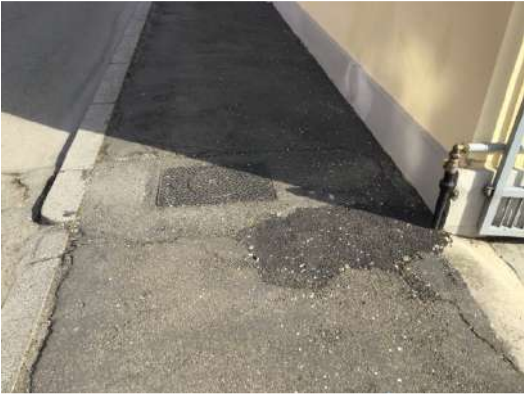
Foto del rilievo

Presenza di sconnessioni, buche isolate, deformazioni della pavimentazione esistente, assenza di porzioni di essa.

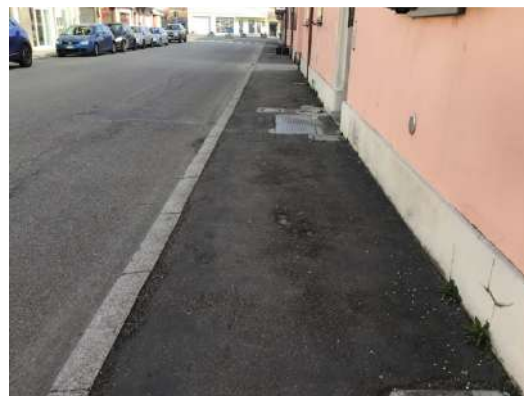
## Foto del rilievo

Presenza di sconnessioni, buche isolate, deformazioni della pavimentazione esistente, assenza di porzioni di essa.

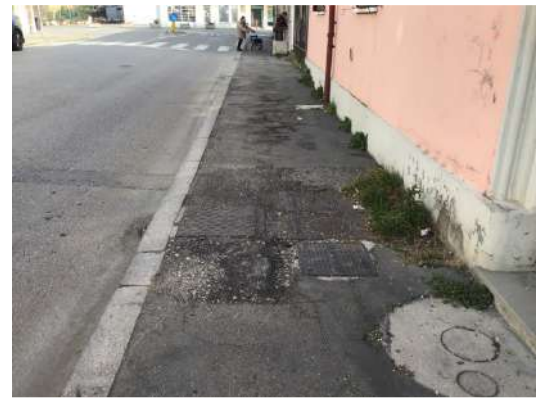
Foto del rilievo

Presenza di sconnessioni, buche isolate, deformazioni della pavimentazione esistente, assenza di porzioni di essa.

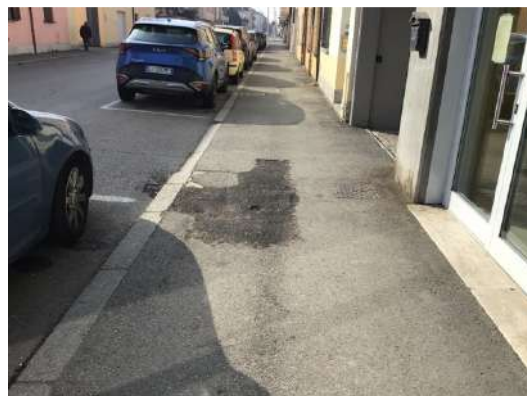
## Foto del rilievo

Presenza di sconnessioni, buche isolate, deformazioni della pavimentazione esistente, assenza di porzioni di essa.

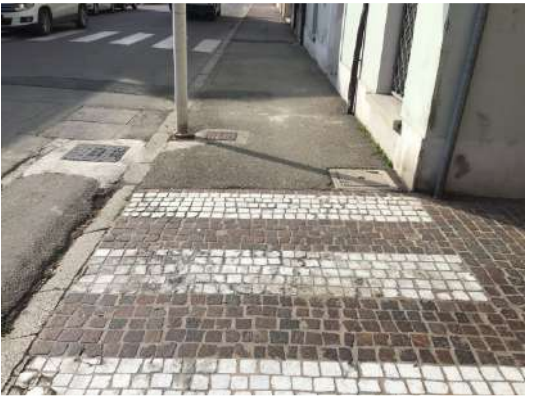
Foto del rilievo

Assenza di segnalazione tattile per non vedenti in prossimità di attraversamento pedonale posto in senso ortogonale al senso di marcia.

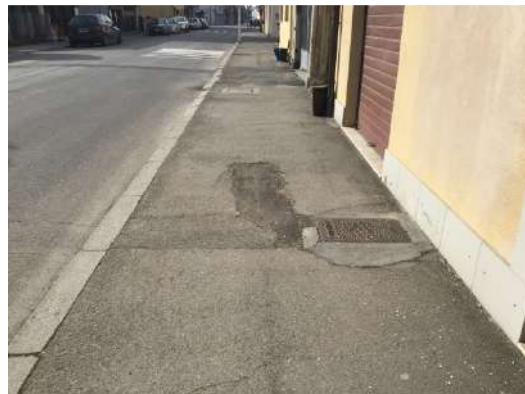
## Foto del rilievo

Presenza di sconnessioni, buche isolate, deformazioni della pavimentazione esistente, assenza di porzioni di essa.

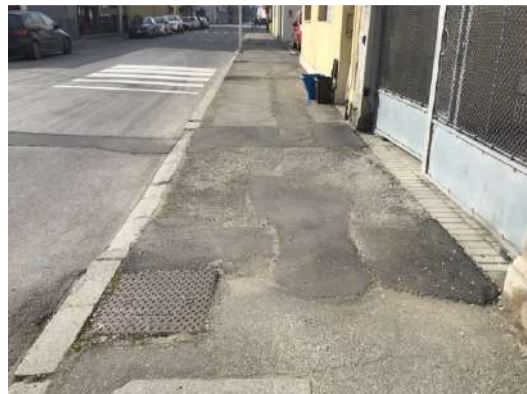
## Foto del rilievo

Presenza di sconnessioni, buche isolate, deformazioni della pavimentazione esistente, assenza di porzioni di essa.

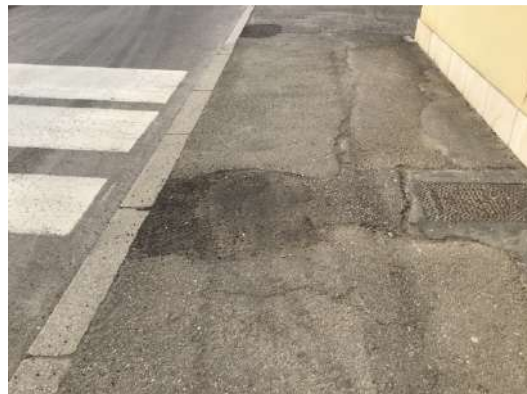
## Foto del rilievo

Presenza di sconnessioni, buche isolate, deformazioni della pavimentazione esistente, assenza di porzioni di essa.

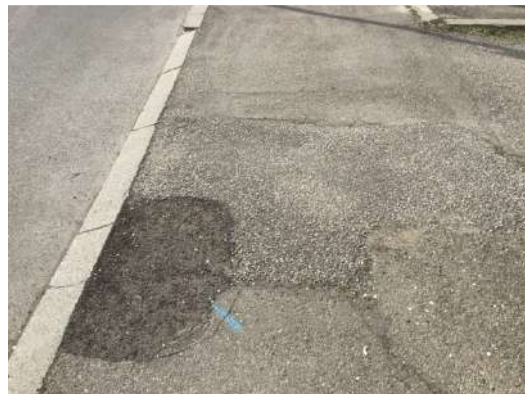
Presenza di sconnessioni, buche isolate, deformazioni della pavimentazione esistente, assenza di porzioni di essa.

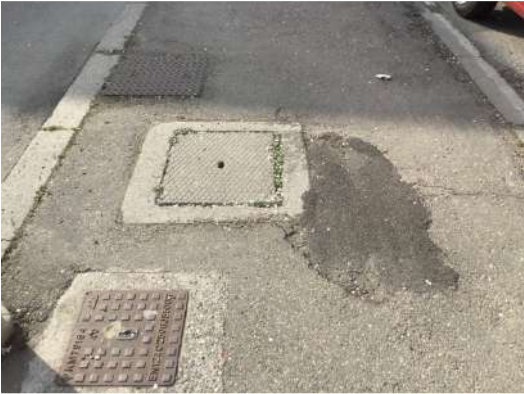
Presenza di sconnessioni, buche isolate, deformazioni della pavimentazione esistente, assenza di porzioni di essa.

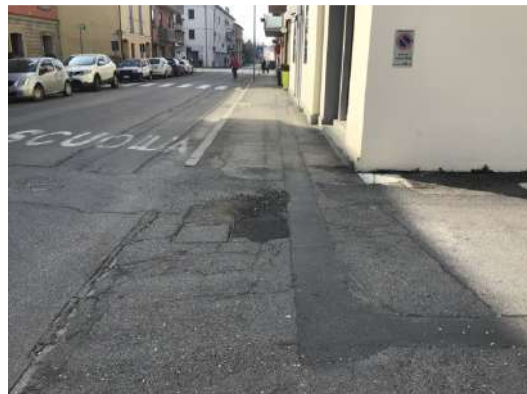
Presenza di sconnessioni, buche isolate, deformazioni della pavimentazione esistente, assenza di porzioni di essa.

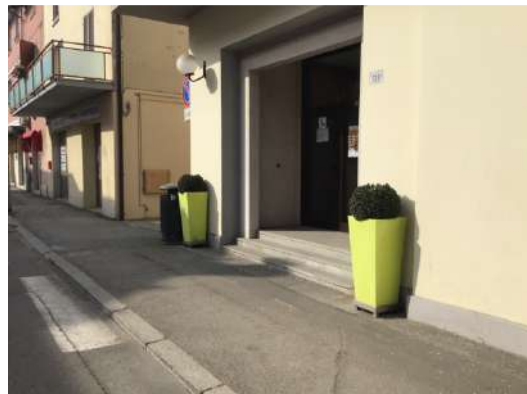
Assenza di segnalazione tattilo-plantare come linea guida all'orientamento delle persone non vedenti

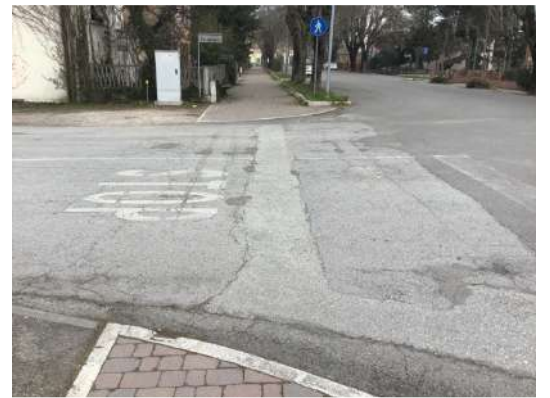
Assenza o inadeguatezza di attraversamento pedonale a raso

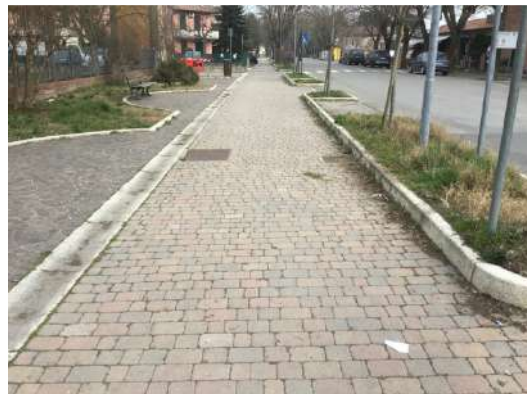
Presenza d pendenza trasversale eccessiva

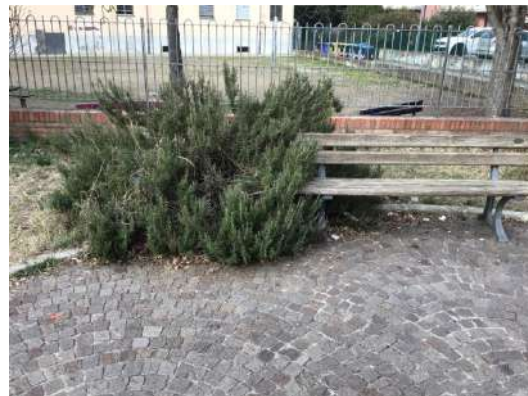
Ostacolo costituito da elemento  
arboreo/arbustivo

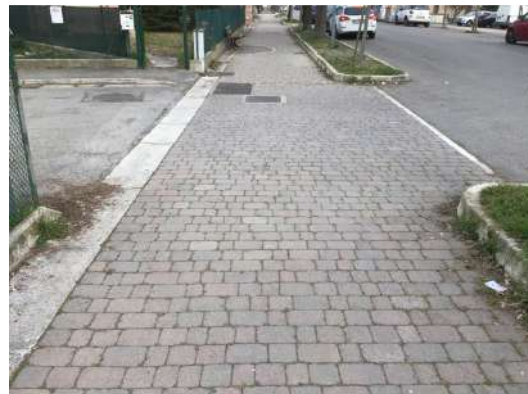
Assenza o inadeguatezza di attraversamento pedonale a raso

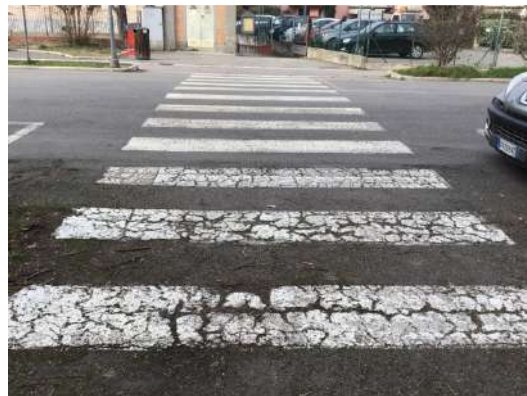
Assenza di segnalazione tattilo-plantare come linea guida all'orientamento delle persone non vedenti

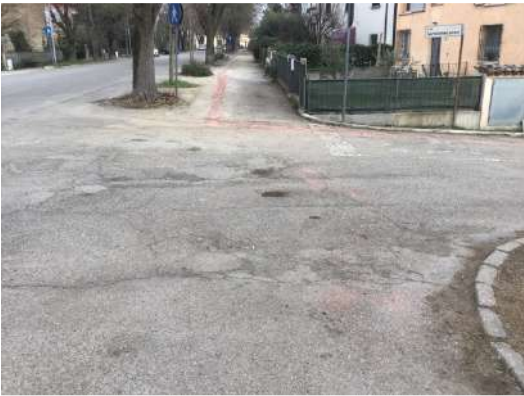
Assenza o inadeguatezza di attraversamento pedonale a raso

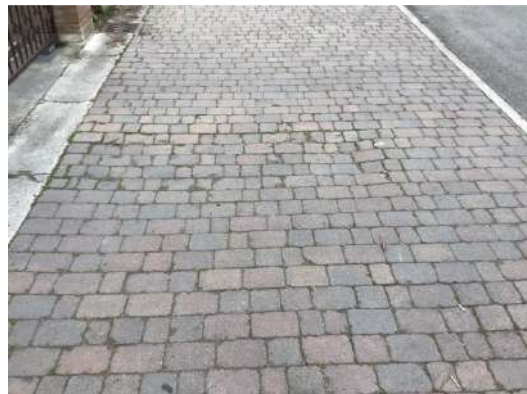
Presenza di sconnessioni, buche isolate, deformazioni della pavimentazione esistente, assenza di porzioni di essa.

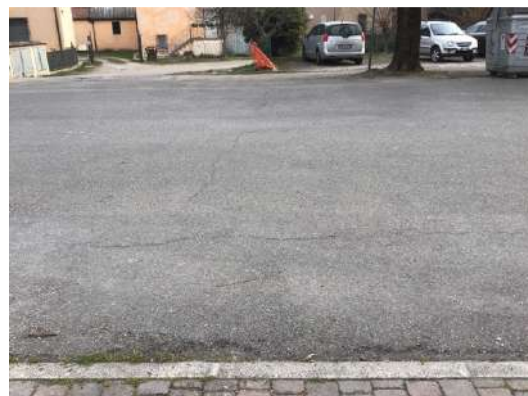
Assenza o inadeguatezza di attraversamento pedonale a raso

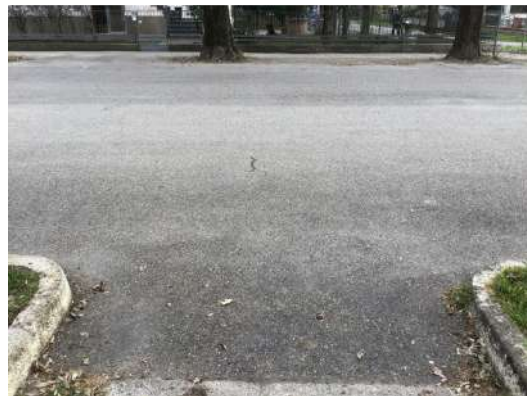
Assenza o inadeguatezza di attraversamento pedonale a raso

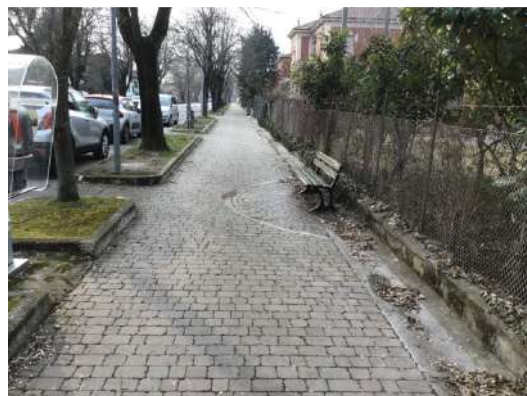
Presenza d pendenza trasversale eccessiva

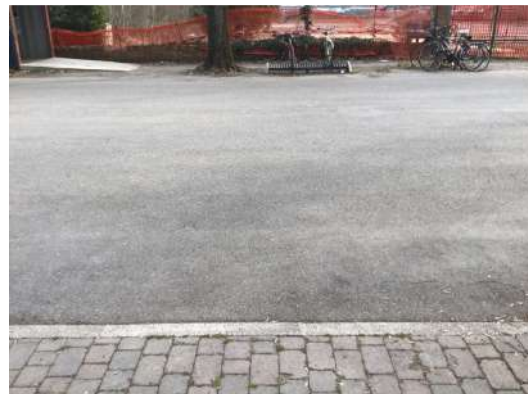
Assenza o inadeguatezza di attraversamento pedonale a raso

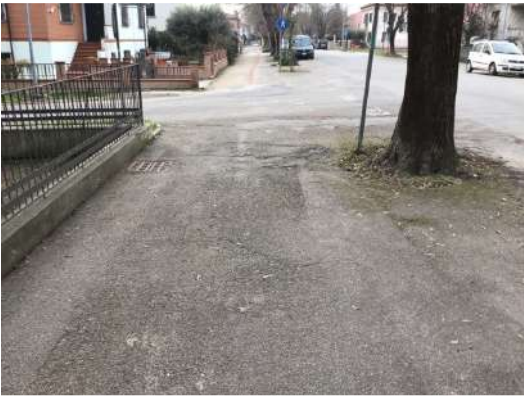
Assenza o inadeguatezza di attraversamento pedonale a raso

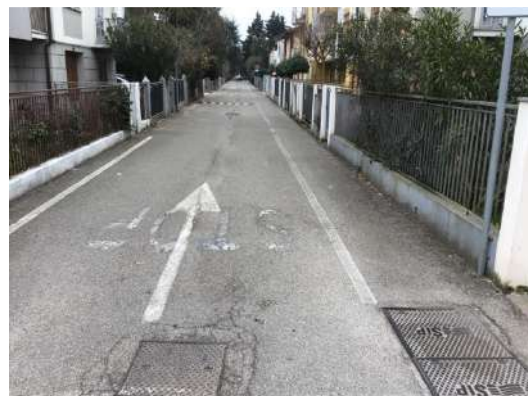
Assenza di percorso a raso

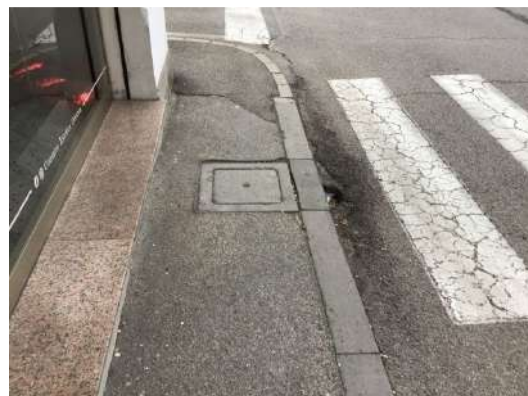
Assenza di segnalazione tattile per non vedenti (intercettazione attraversamento)

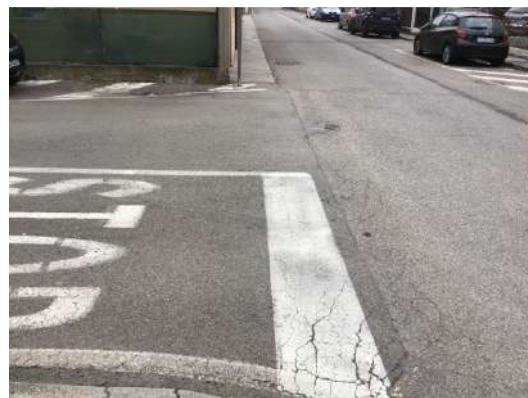
Assenza o inadeguatezza di attraversamento pedonale a raso

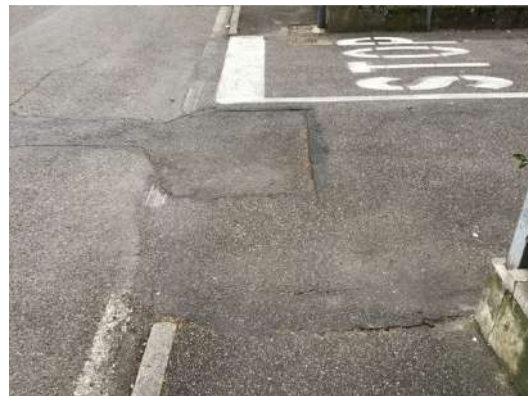
Assenza o inadeguatezza di attraversamento pedonale a raso

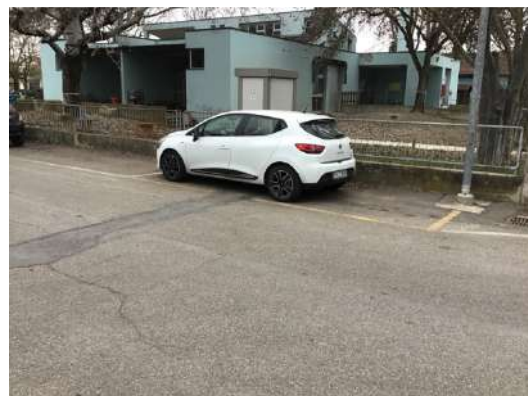
Parcheggio riservato sprovvisto di segnaletica su supporto verticale

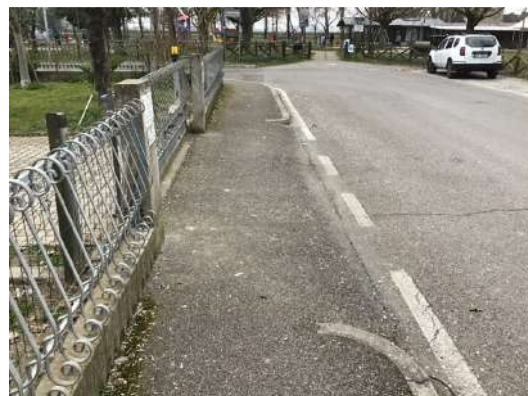
Presenza di pendenza trasversale eccessiva

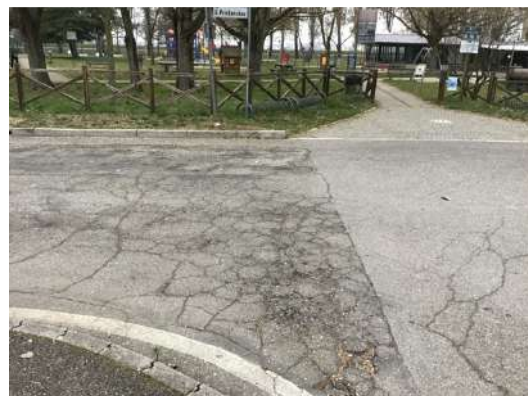
Assenza o inadeguatezza di attraversamento pedonale a raso

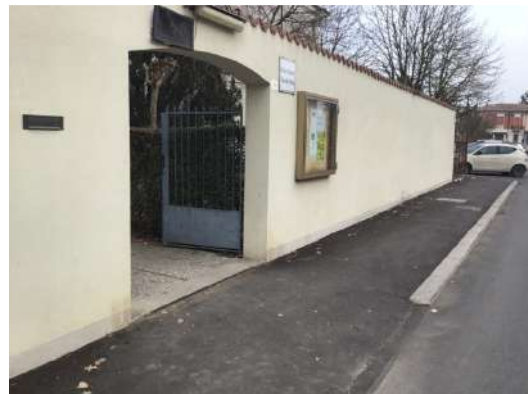
Assenza di segnalazione tattilo-plantare come linea guida all'orientamento delle persone non vedenti

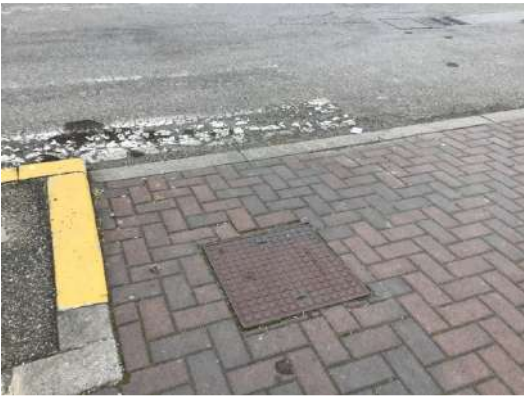
Assenza di segnalazione tattile per non vedenti (intercettazione attraversamento)

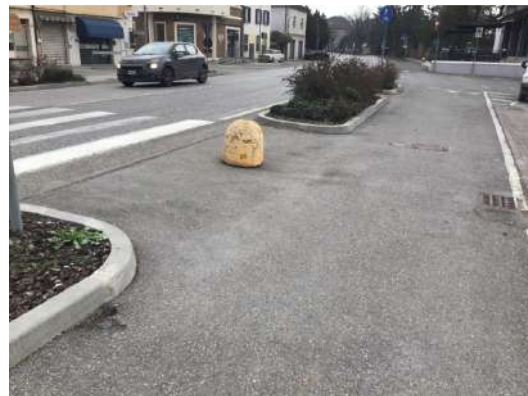
Assenza di segnalazione tattile per non vedenti (intercettazione attraversamento)

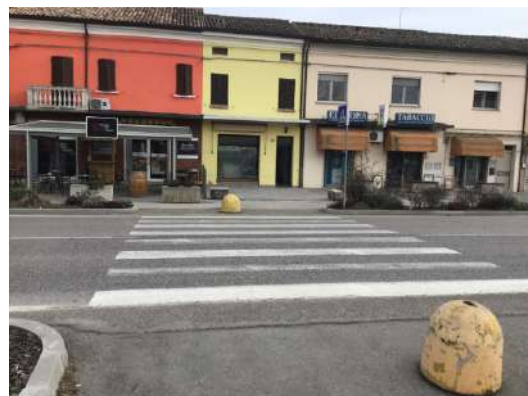
Attraversamento pedonale pericoloso su strada ad alta intensità di traffico

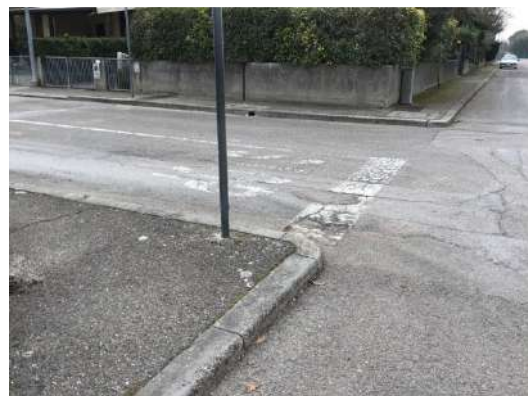
Assenza o inadeguatezza di attraversamento pedonale a raso

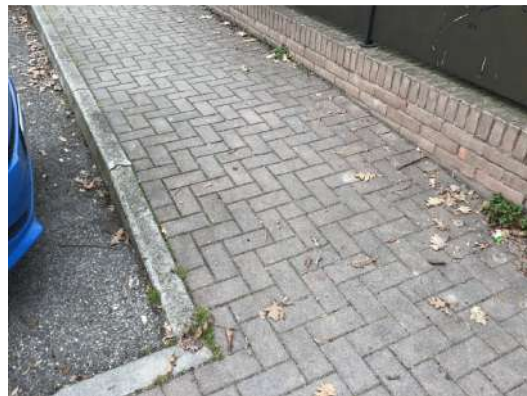
Rampa non conforme

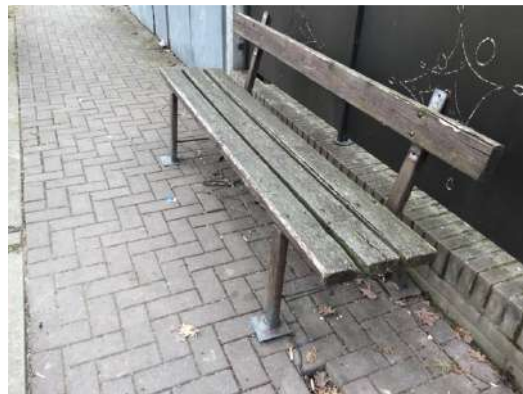
Ostacolo costituito da seduta (panchina)

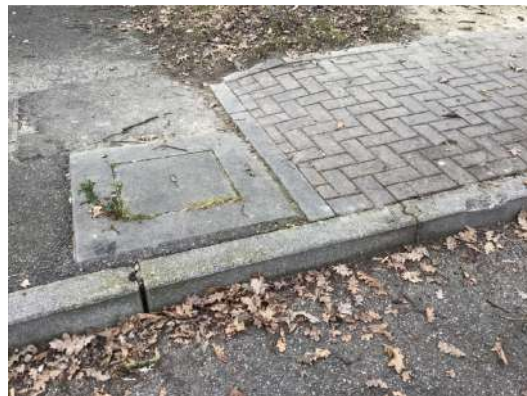
Rampa non conforme
