# COMUNE DI CONSELICE(RA)

## PIANO ABBATTIMENTO DELLE BARRIERE ARCHITETTONICHE

### FASCICOLI UNITA' URBANE

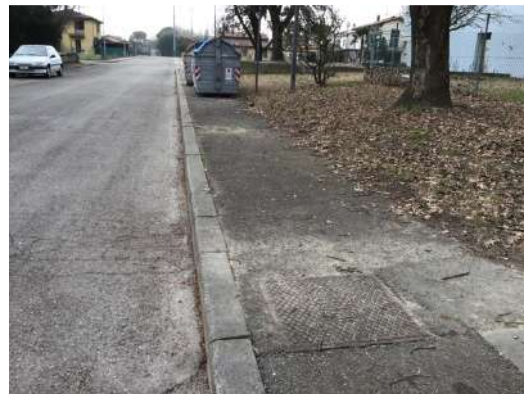
Presenza di sconnessioni, buche isolate, deformazioni della pavimentazione esistente, assenza di porzioni di essa.

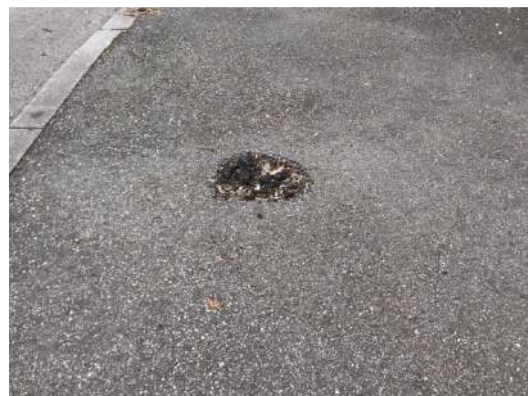
Legge 104/92 art. 28

Presenza di sconnessioni, buche isolate, deformazioni della pavimentazione esistente, assenza di porzioni di essa.

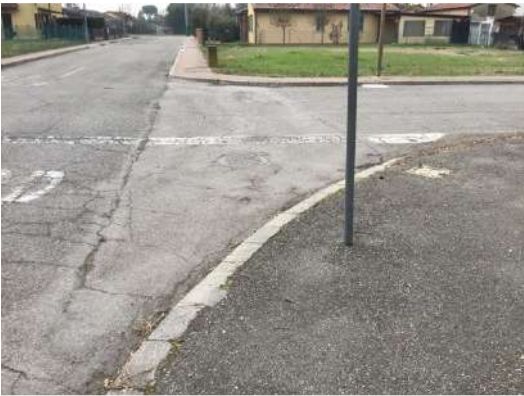
Assenza o inadeguatezza di attraversamento pedonale a raso

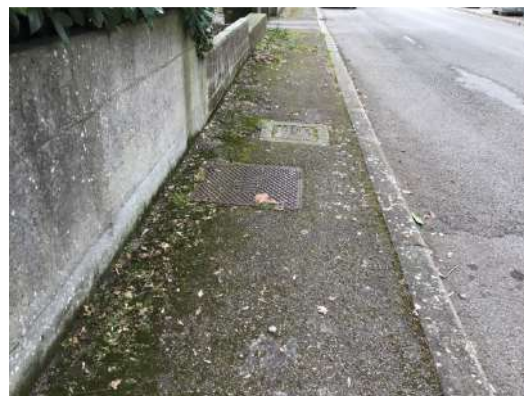
Presenza di sconnessioni, buche isolate, deformazioni della pavimentazione esistente, assenza di porzioni di essa.

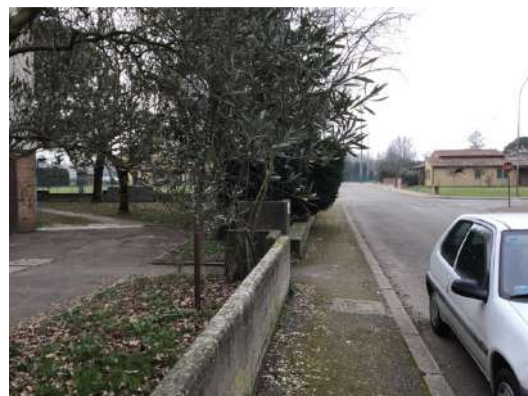
Ostacolo costituito da elemento  
arboreo/arbustivo

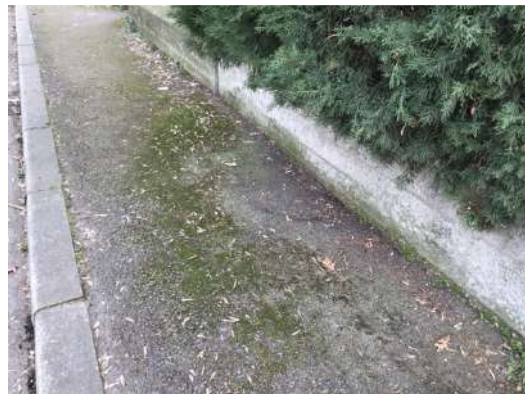
Presenza di sconnessioni, buche isolate, deformazioni della pavimentazione esistente, assenza di porzioni di essa.
