# COMUNE DI BAGNARA DI ROMAGNA (RA)

## **PIANO ABBATTIMENTO DELLE BARRIERE ARCHITETTONICHE**

### **FASCICOLI UNITA' URBANE**

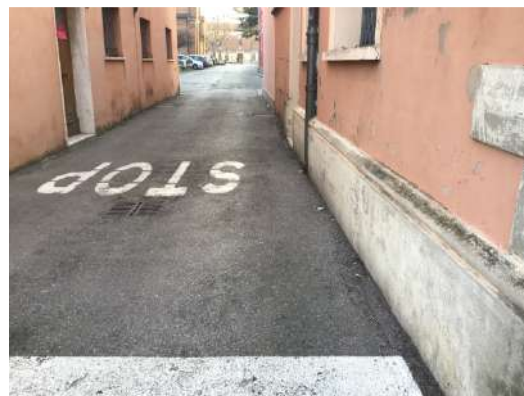
**Foto del rilievo**

Assenza di percorso a raso

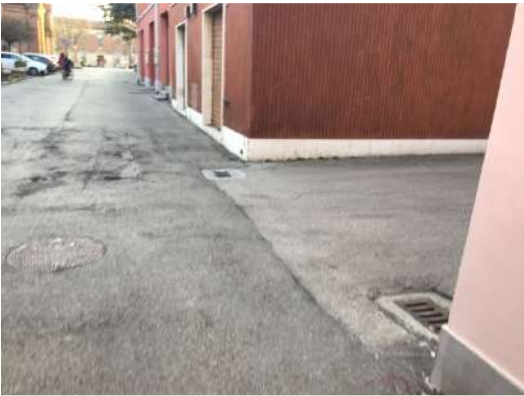
Foto del rilievo

Assenza o inadeguatezza di attraversamento pedonale a raso

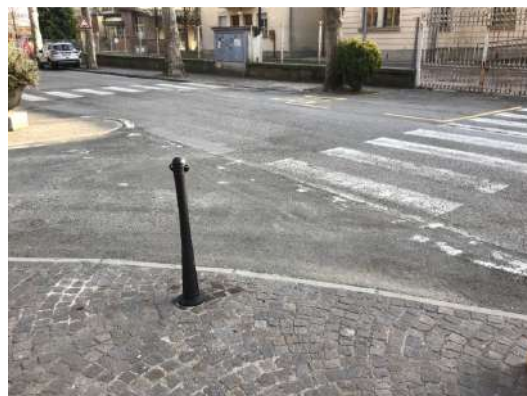
## Foto del rilievo

Assenza di strisce zebraate

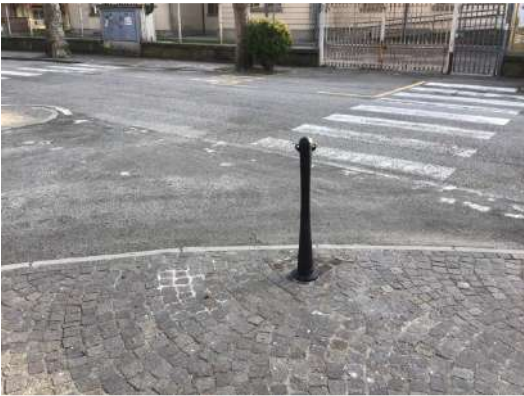
Foto del rilievo

Assenza di segnalazione tattile per non vedenti (intercettazione attraversamento)

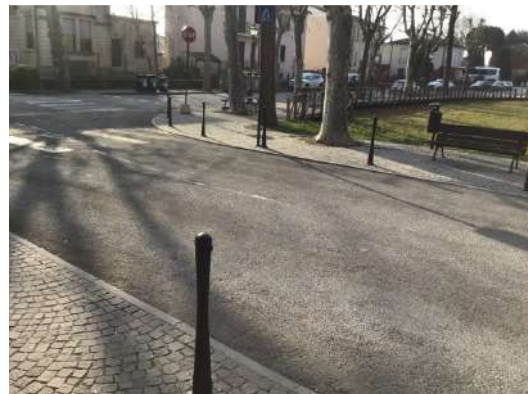
**Foto del rilievo**

Assenza o inadeguatezza di attraversamento pedonale a raso

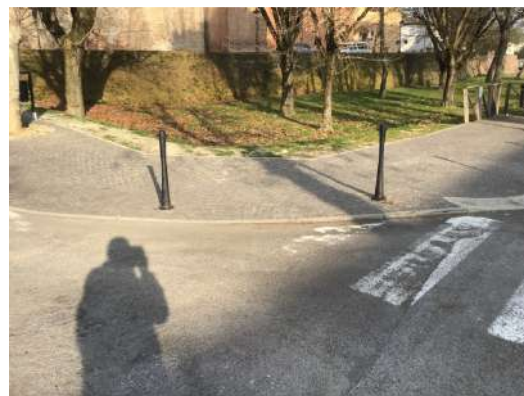
## Foto del rilievo

Assenza di segnalazione tattile per non vedenti (intercettazione attraversamento)

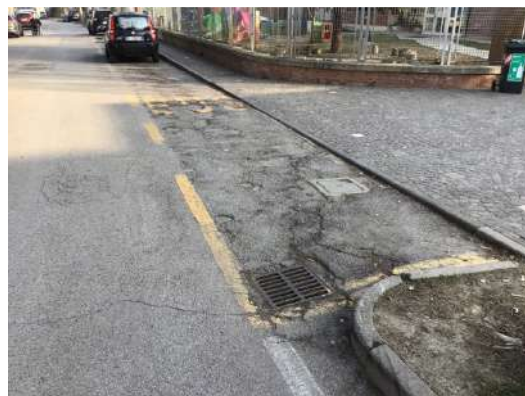
## Foto del rilievo

Presenza di sconnessioni, buche isolate, deformazioni della pavimentazione esistente, assenza di porzioni di essa.

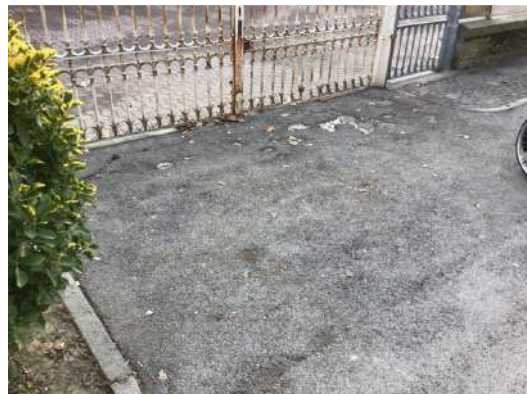
**Foto del rilievo**

Presenza di sconnessioni, buche isolate, deformazioni della pavimentazione esistente, assenza di porzioni di essa.

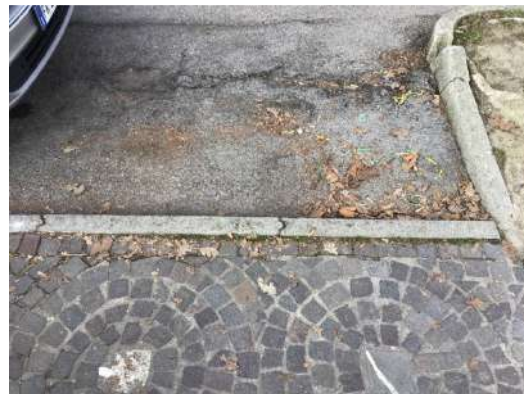
Presenza di sconnessioni, buche isolate, deformazioni della pavimentazione esistente, assenza di porzioni di essa.

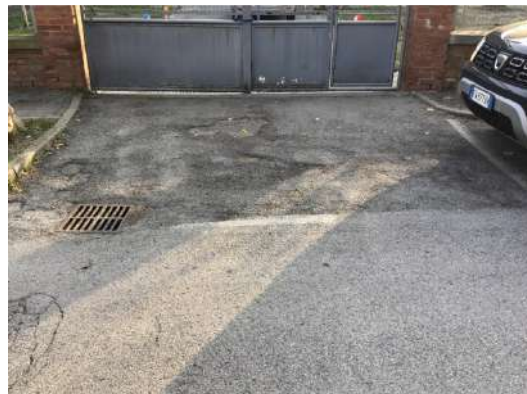
Presenza di sconnessioni, buche isolate, deformazioni della pavimentazione esistente, assenza di porzioni di essa.

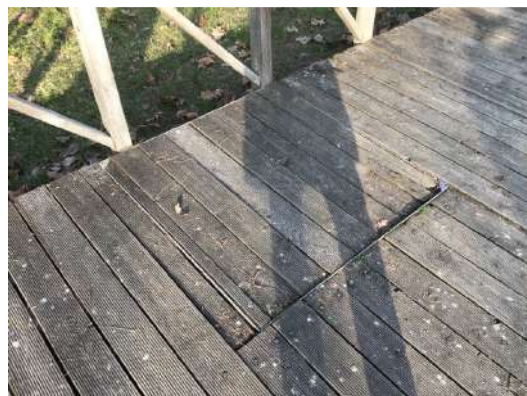
Ostacolo dovuto a pozzetto sporgente

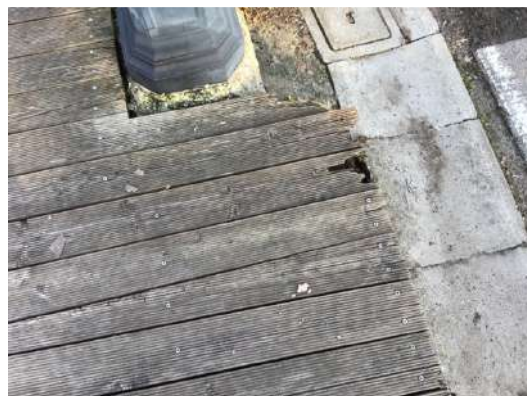
Presenza di sconnessioni, buche isolate, deformazioni della pavimentazione esistente, assenza di porzioni di essa.

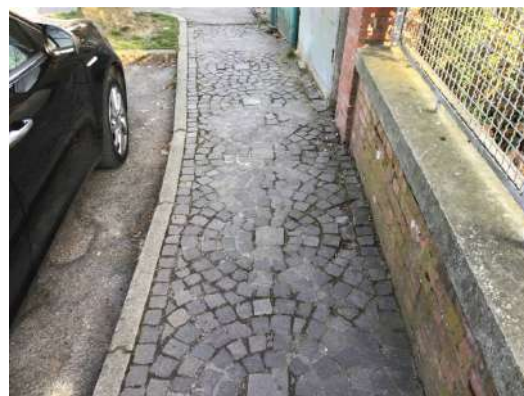
Presenza di sconnessioni, buche isolate, deformazioni della pavimentazione esistente, assenza di porzioni di essa.

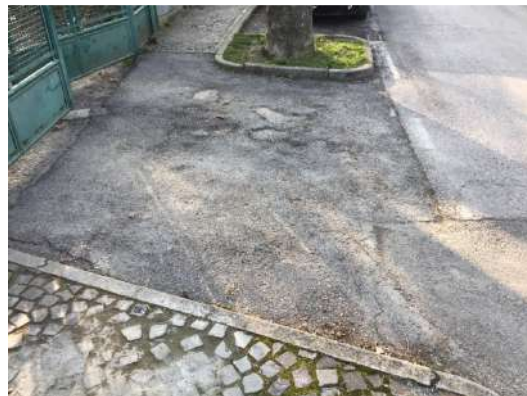
Presenza di sconnessioni, buche isolate, deformazioni della pavimentazione esistente, assenza di porzioni di essa.

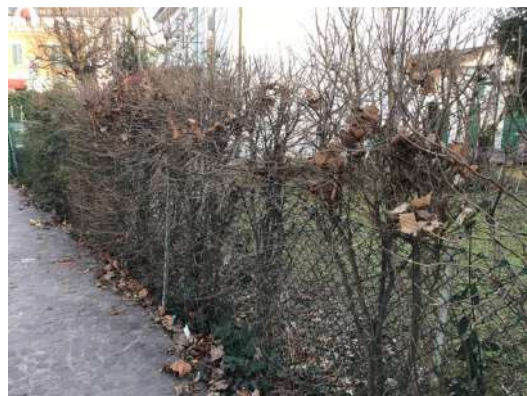
Ostacolo costituito da elemento  
arboreo/arbustivo

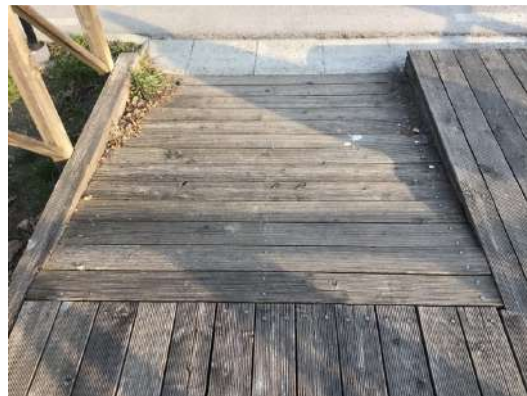
Presenza di sconnessioni, buche isolate, deformazioni della pavimentazione esistente, assenza di porzioni di essa.

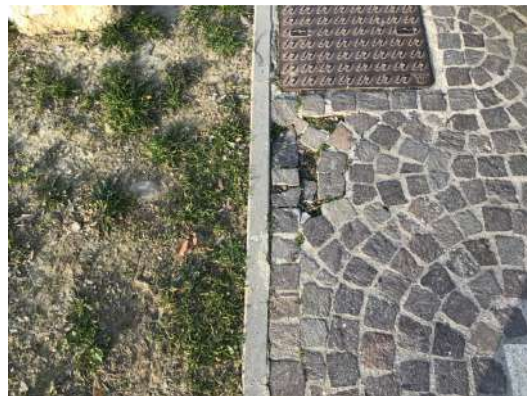
Presenza di sconnessioni, buche isolate, deformazioni della pavimentazione esistente, assenza di porzioni di essa.

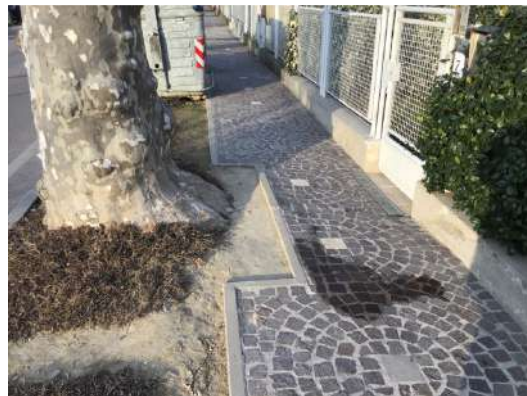
Presenza d pendenza trasversale eccessiva

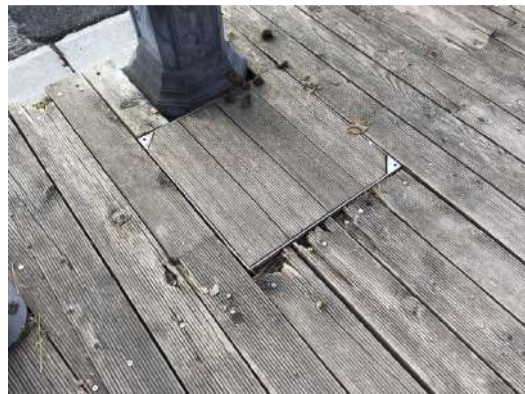
Presenza di sconnessioni, buche isolate, deformazioni della pavimentazione esistente, assenza di porzioni di essa.

Rifacimento della fugatura tramite asportazione materiale eventualmente sporgente e ripristino materiale dove mancante, con stilatura adeguata al fine di ottenere perfetta complanarietà tra gli elementi costituenti la pavimentazione. **ATTENZIONE!**

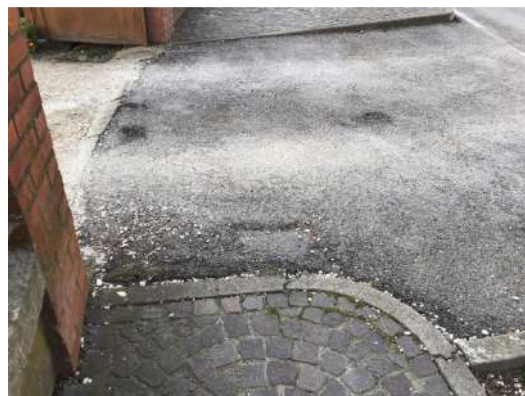
Presenza di sconnessioni, buche isolate, deformazioni della pavimentazione esistente, assenza di porzioni di essa.

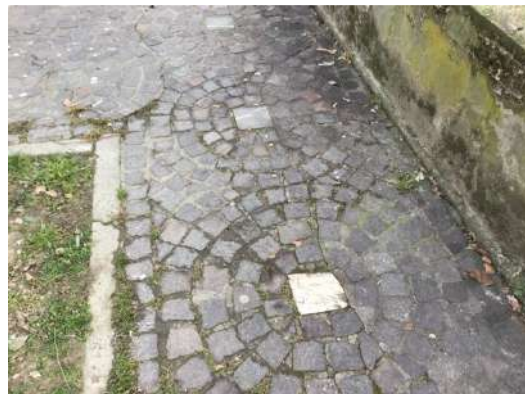
Presenza di sconnessioni, buche isolate, deformazioni della pavimentazione esistente, assenza di porzioni di essa.

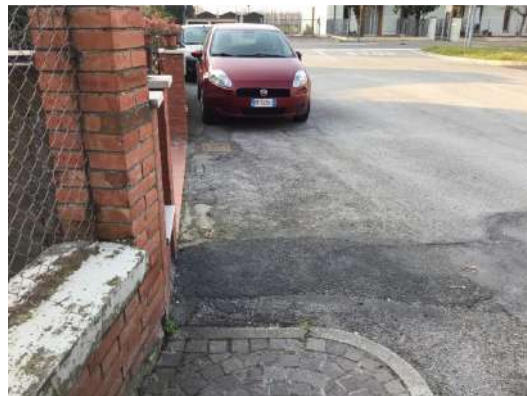
Assenza di percorso in rilevato

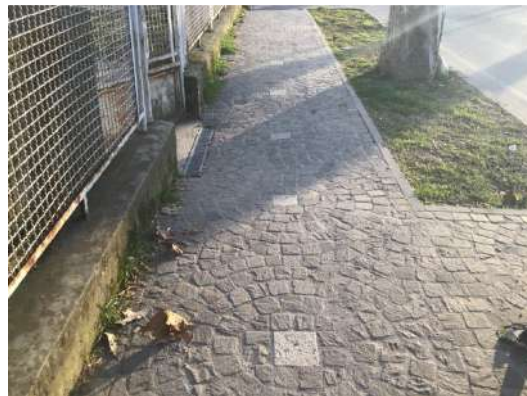
Presenza d pendenza trasversale eccessiva

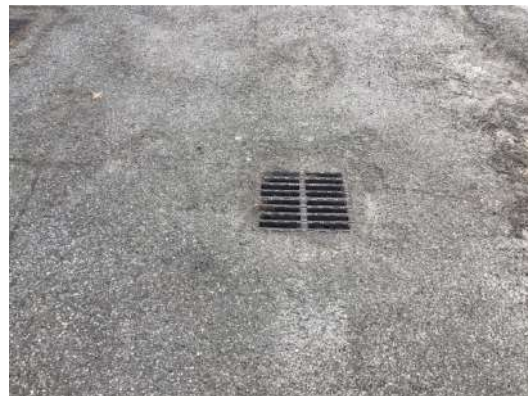
Caditoia inadeguata

Sostituzione della caditoia con nuovo manufatto che verrà incassato e reso perfettamente complanare al pavimento. La caditoia non dovrà presentare fessure tali da costituire ostacolo o pericolo rispetto a ruote, tacchi o bastoni. I vuoti non potranno essere attraversati da sfere di diametro superiore ai 20 mm (preferibilmente non superiore a 15 mm); eventuali fessure parallele dovranno essere poste in senso ortogonale alla principale direzione di marcia.

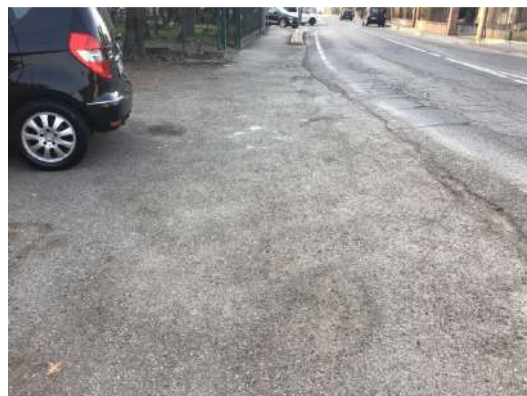
Presenza di sconnessioni, buche isolate, deformazioni della pavimentazione esistente, assenza di porzioni di essa.

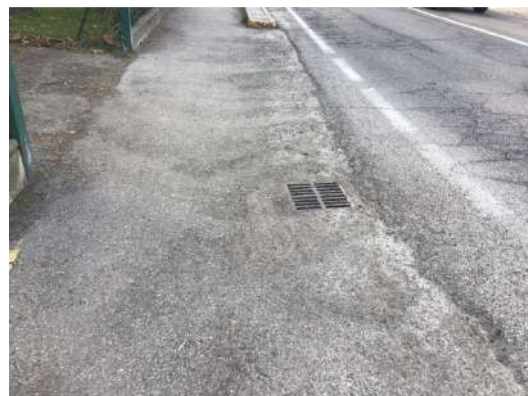
Caditoia inadeguata

Sostituzione della caditoia con nuovo manufatto che verrà incassato e reso perfettamente complanare al pavimento. La caditoia non dovrà presentare fessure tali da costituire ostacolo o pericolo rispetto a ruote, tacchi o bastoni. I vuoti non potranno essere attraversati da sfere di diametro superiore ai 20 mm (preferibilmente non superiore a 15 mm); eventuali fessure parallele dovranno essere poste in senso ortogonale alla principale direzione di marcia.

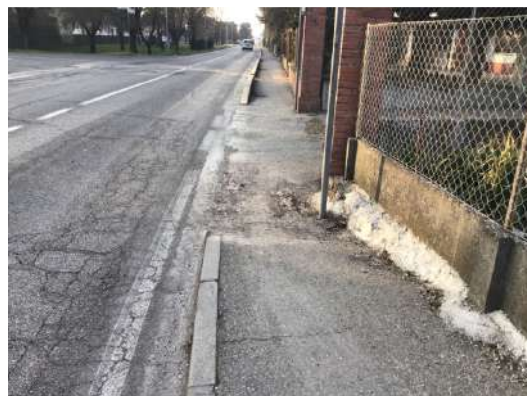
Presenza d pendenza trasversale eccessiva

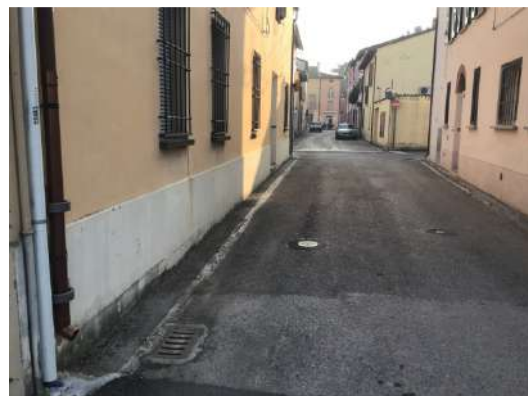
Assenza di percorso a raso

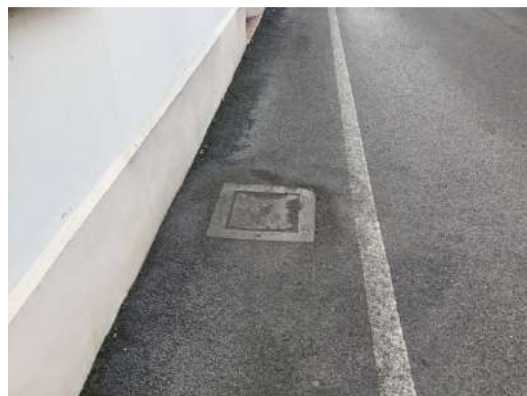
Ostacolo dovuto a pozzetto sporgente

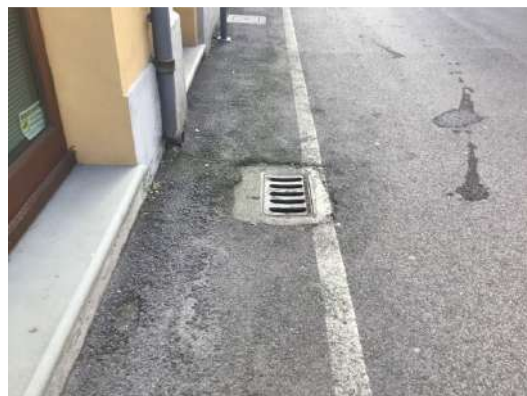
Caditoia inadeguata

Sostituzione della caditoia con nuovo manufatto che verrà incassato e reso perfettamente complanare al pavimento. La caditoia non dovrà presentare fessure tali da costituire ostacolo o pericolo rispetto a ruote, tacchi o bastoni. I vuoti non potranno essere attraversati da sfere di diametro superiore ai 20 mm (preferibilmente non superiore a 15 mm); eventuali fessure parallele dovranno essere poste in senso ortogonale alla principale direzione di marcia.

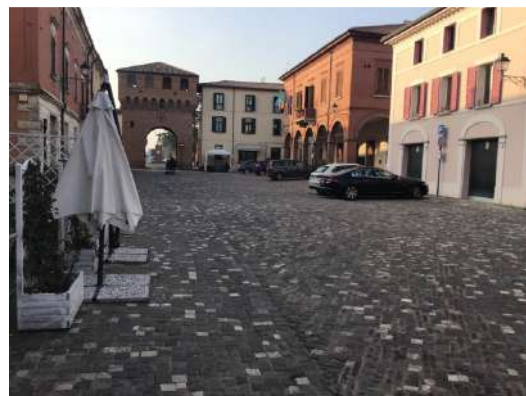
Scarsa o inesistente dotazione di parcheggi riservati ai disabili. (Parcheggio a pettine ortogonale al percorso pedonale)

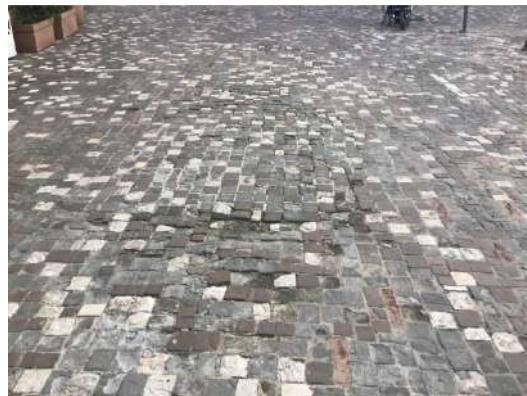
Presenza di sconnessioni, buche isolate, deformazioni della pavimentazione esistente, assenza di porzioni di essa.

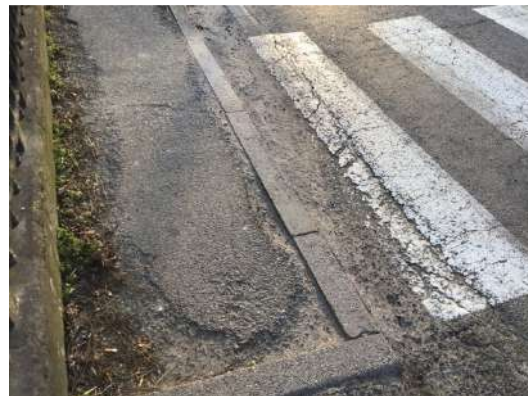
Assenza di segnalazione tattile per non vedenti (intercettazione attraversamento)

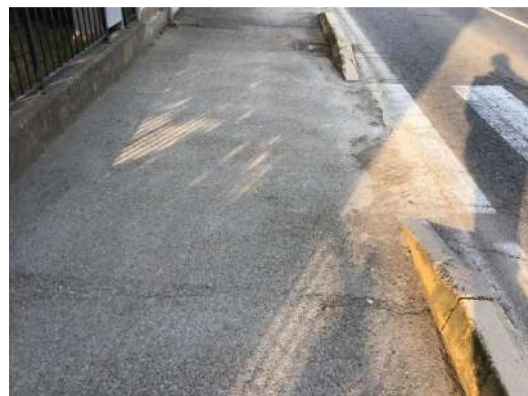
Assenza di segnalazione tattile per non vedenti (intercettazione attraversamento)

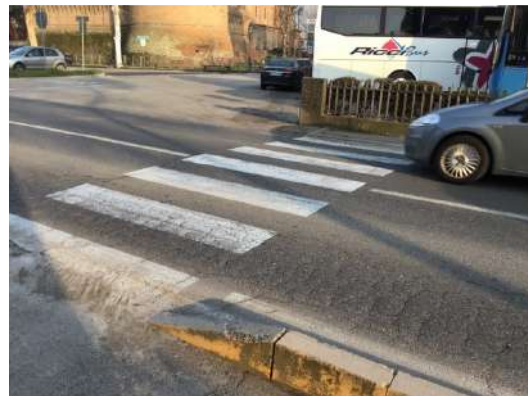
Attraversamento pedonale non segnalato  
nel modo adeguato

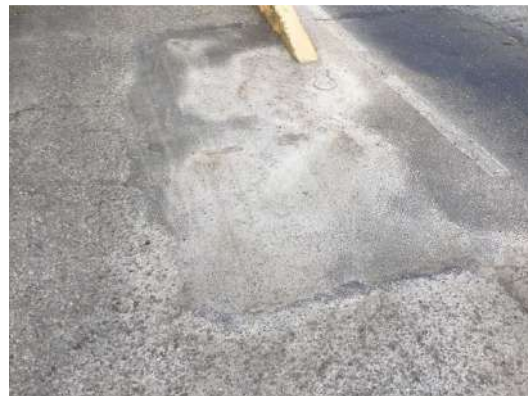
Presenza di sconnessioni, buche isolate, deformazioni della pavimentazione esistente, assenza di porzioni di essa.

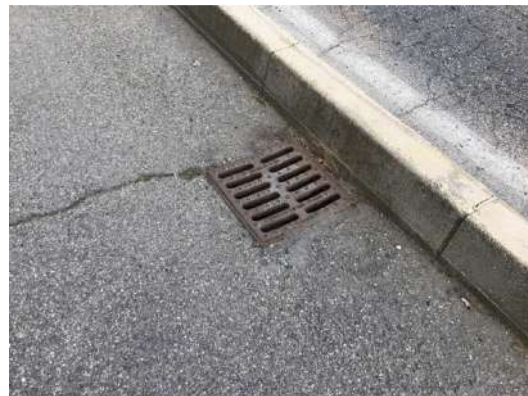
Caditoia inadeguata

Sostituzione della caditoia con nuovo manufatto che verrà incassato e reso perfettamente complanare al pavimento. La caditoia non dovrà presentare fessure tali da costituire ostacolo o pericolo rispetto a ruote, tacchi o bastoni. I vuoti non potranno essere attraversati da sfere di diametro superiore ai 20 mm (preferibilmente non superiore a 15 mm); eventuali fessure parallele dovranno essere poste in senso ortogonale alla principale direzione di marcia.

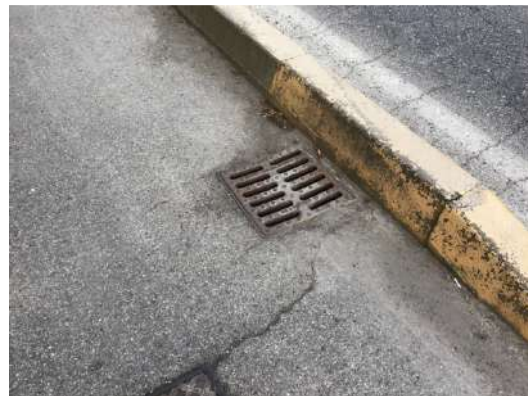
Caditoia inadeguata

Sostituzione della caditoia con nuovo manufatto che verrà incassato e reso perfettamente complanare al pavimento. La caditoia non dovrà presentare fessure tali da costituire ostacolo o pericolo rispetto a ruote, tacchi o bastoni. I vuoti non potranno essere attraversati da sfere di diametro superiore ai 20 mm (preferibilmente non superiore a 15 mm); eventuali fessure parallele dovranno essere poste in senso ortogonale alla principale direzione di marcia.

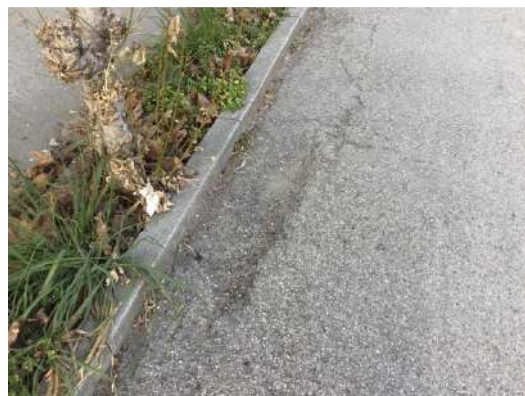
Presenza di sconnessioni, buche isolate, deformazioni della pavimentazione esistente, assenza di porzioni di essa.

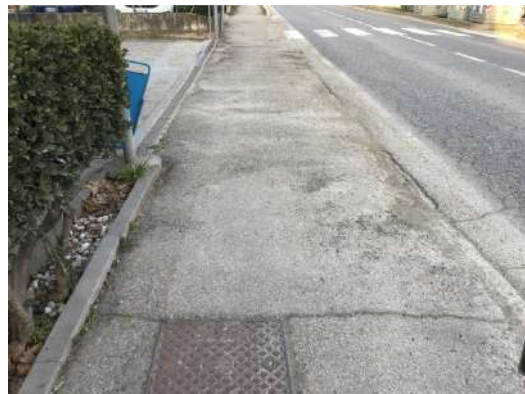
Presenza di sconnessioni, buche isolate, deformazioni della pavimentazione esistente, assenza di porzioni di essa.

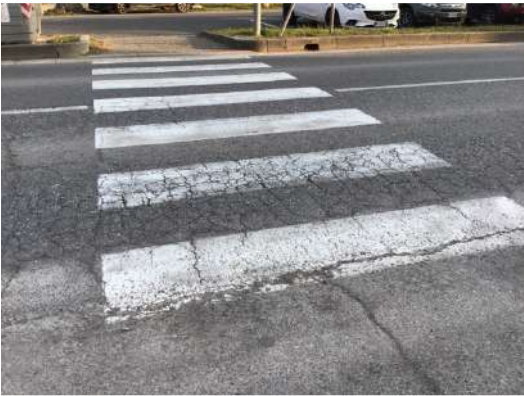
Attraversamento pedonale pericoloso su strada ad alta intensità di traffico

Si propone di allungare il percorso pedonale sino all'altro lato della carreggiata, nell'area di parcheggio dove si trovano le due fermate del bus. L'area attualmente affiancata dai cassonetti potrà essere considerata come un'isola pedonale. Attualmente la superficie in asfalto di 2,5 x 3 metri risulta degradata, dovrà quindi essere rifatta.

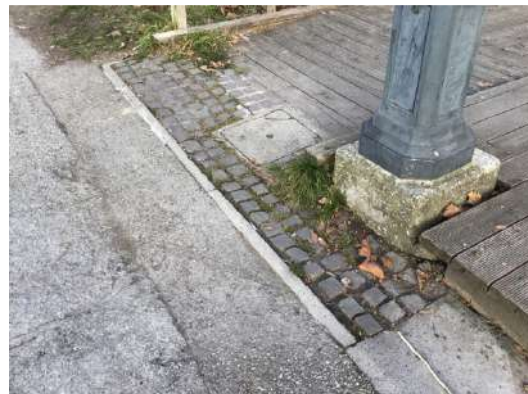
Presenza di sconnessioni, buche isolate, deformazioni della pavimentazione esistente, assenza di porzioni di essa.

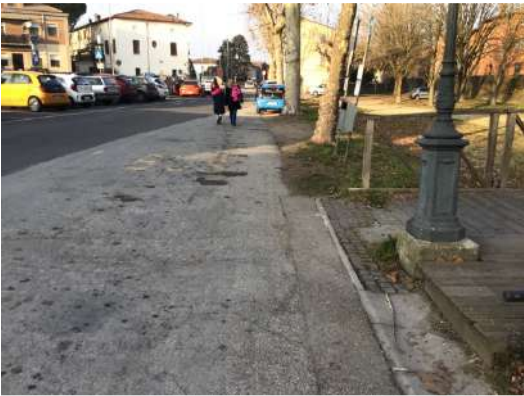
Fermata TPL con altezza inadeguata - inferiore agli 8 cm

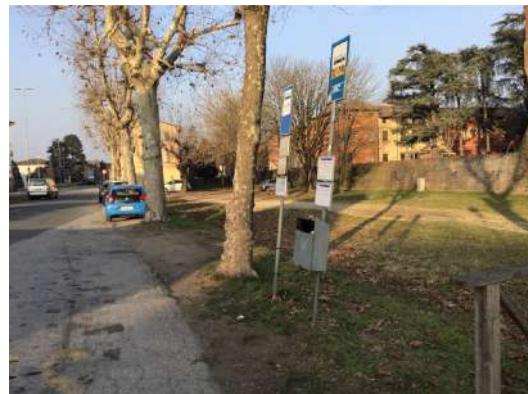
Assenza di palina intelligente in corrispondenza della fermata del TPL

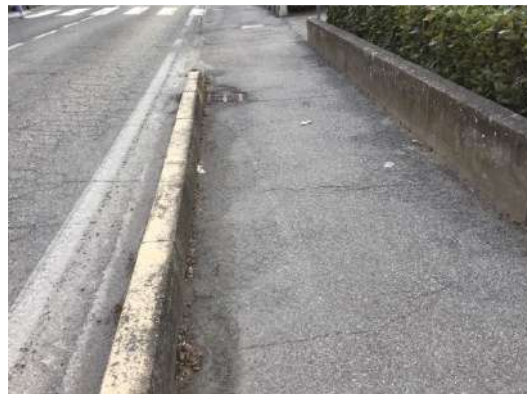
Presenza d pendenza trasversale eccessiva

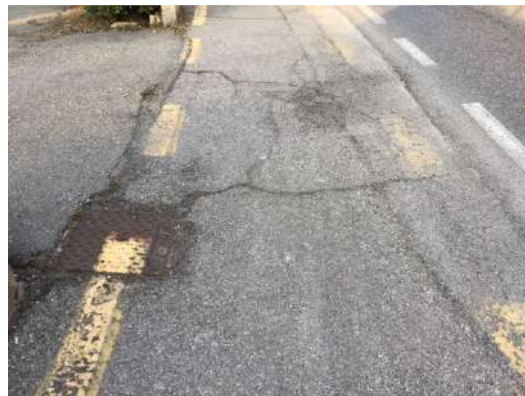
Presenza di sconnessioni, buche isolate, deformazioni della pavimentazione esistente, assenza di porzioni di essa.

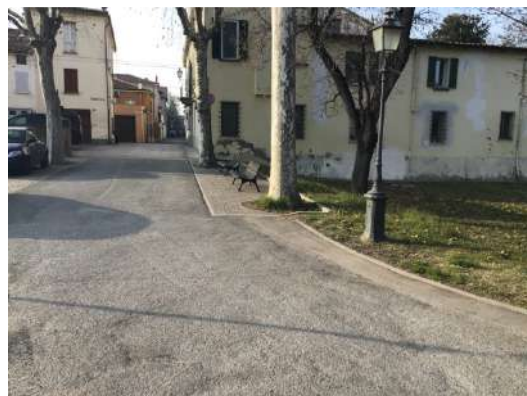
Assenza di percorso a raso

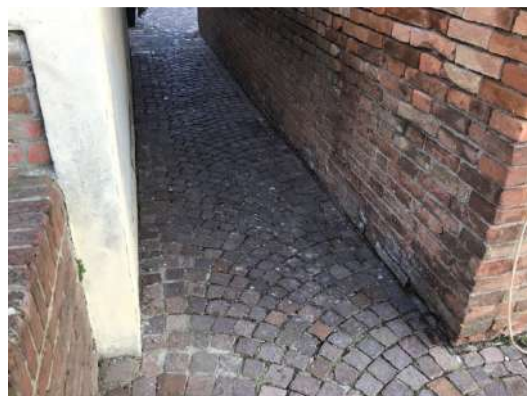
Presenza di sconnessioni, buche isolate, deformazioni della pavimentazione esistente, assenza di porzioni di essa.
