# COMUNE DI ALFONSINE(RA)

## PIANO ABBATTIMENTO DELLE BARRIERE ARCHITETTONICHE

### FASCICOLI UNITA' URBANE

# PIAZZA ANTONIO GRAMSCI - ALFONSINE

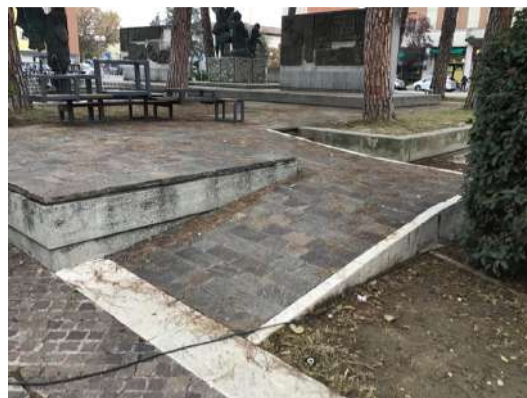
Percorso in pendenza privo di corrimano

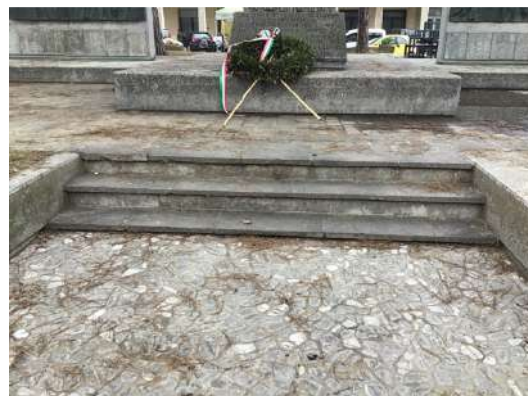
Assenza di corrimano ai lati della scala

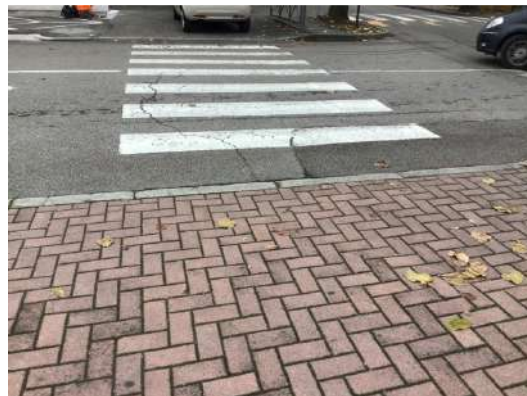
Assenza di segnalazione tattile per non vedenti (intercettazione attraversamento)

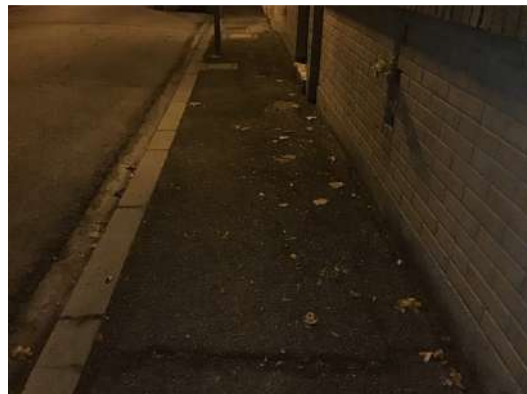
Presenza di sconnessioni, buche isolate, deformazioni della pavimentazione esistente, assenza di porzioni di essa.

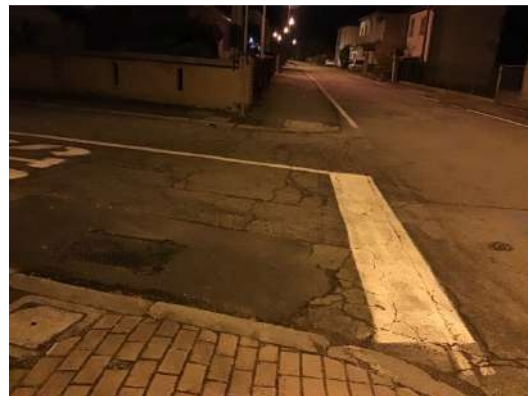
Assenza o inadeguatezza di attraversamento pedonale a raso

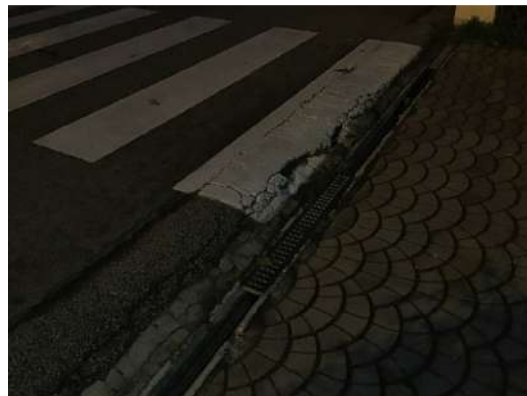
Dislivello dovuto a contropendenza caditoia stradale

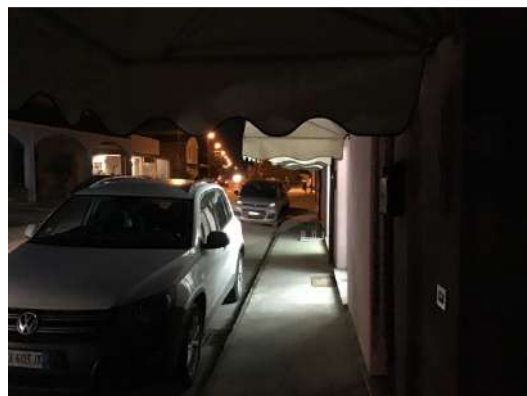
Ostacolo dovuto ad insegna e/o tenda

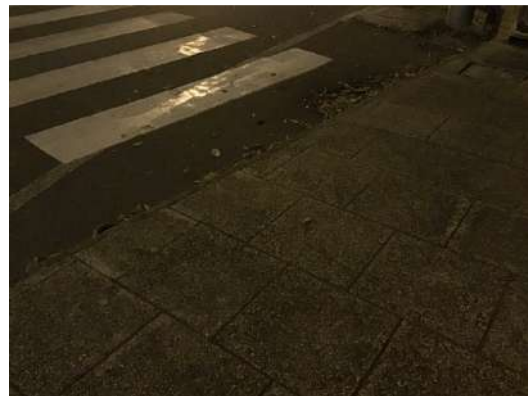
Dislivello causato da gradino di 2/30 cm

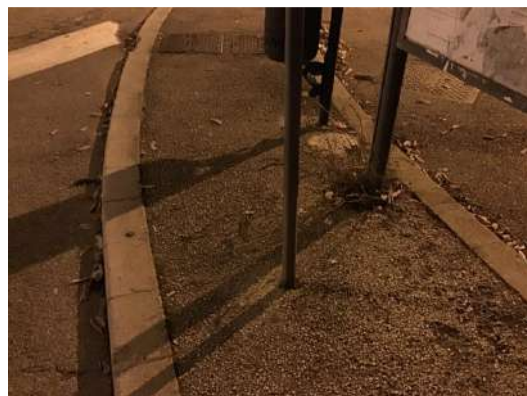
Ostacolo costituito da base fissa a corredo di indicazione segnaletica o cartello pubblicitario o cartello di fermata autobus

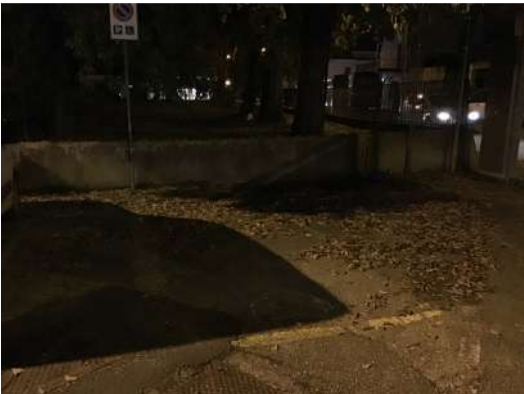
Parcheggio riservato sprovvisto di segnaletica orizzontale

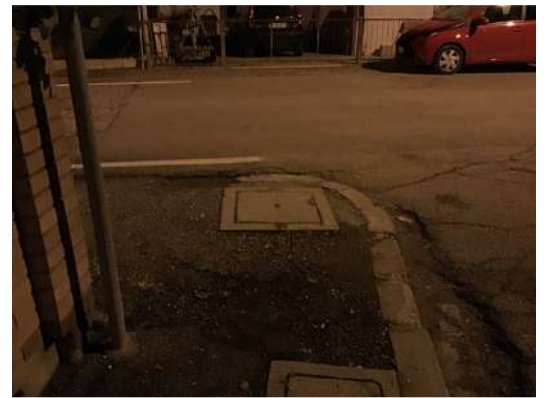
Assenza o inadeguatezza di attraversamento pedonale a raso

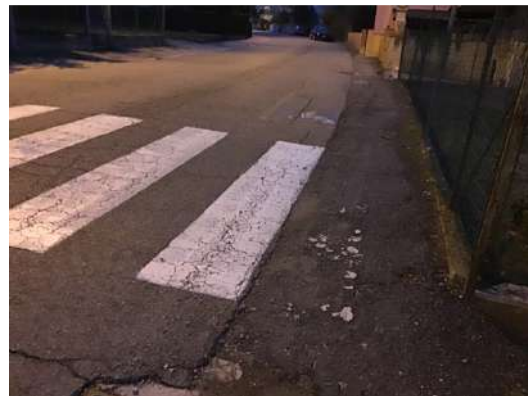
Assenza di segnalazione tattile per non vedenti (intercettazione attraversamento)

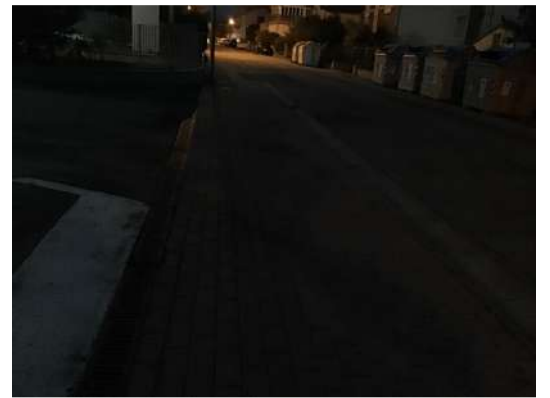
Assenza o inadeguatezza di attraversamento pedonale a raso

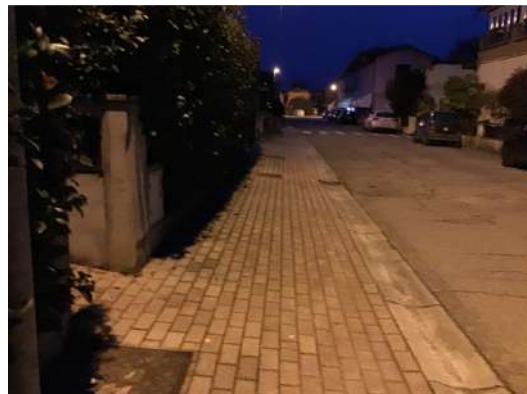
Presenza d pendenza trasversale eccessiva

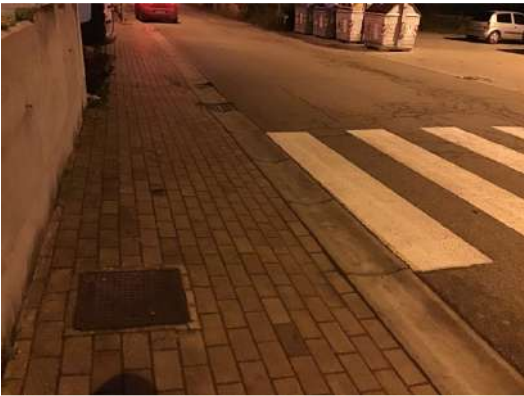
Assenza di segnalazione tattile per non vedenti (intercettazione attraversamento)

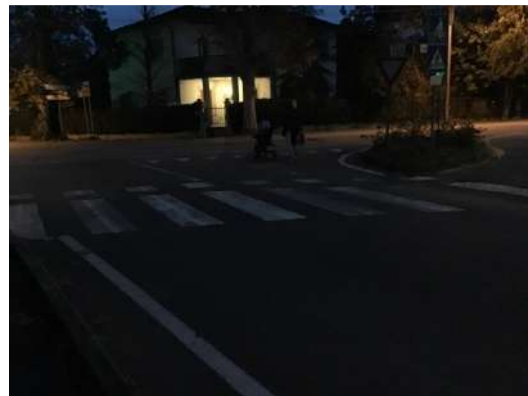
Attraversamento pedonale non segnalato nel modo adeguato

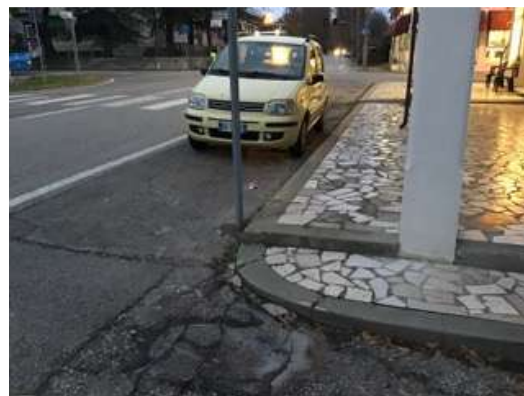
Assenza di percorso a raso

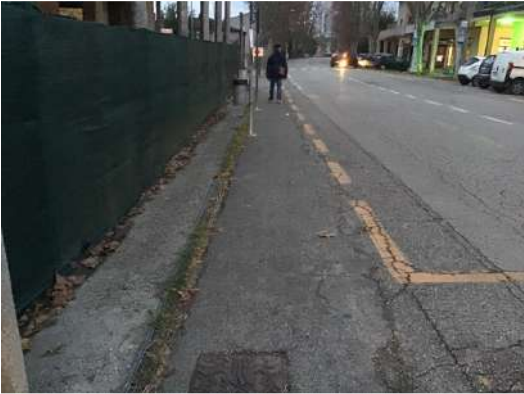
Foto del rilievo

Fermata TPL con altezza inadeguata - inferiore agli 8 cm

Descrizione prestazionale dell'intervento

Va previsto di rifacimento della pavimentazione in corrispondenza della fermata del TPL, realizzandola ad un'altezza di almeno 18 cm rispetto dalla quota 0 definita dalla pavimentazione della carreggiata.

La profondità della banchina andrà verificata per consentire l'imbarco e lo sbarco della persona in carrozzina, che dovrà sempre prevedere uno spazio di manovra di almeno 120 cm tra la fine della pedana e il bordo del marciapiede (limite massimo per la svolta a 90° (art. 8.0.2. D.M. 236/89), tenendo comunque in considerazione l'impossibilità del mezzo di affiancarsi alla cordonata, il quale normalmente, in fase di fermata, si posiziona ad una distanza variabile da 20 a 40 cm (eccezionalmente 10 cm).

La pavimentazione rialzata della fermata andrà raccordata all percorso pedonale esistente mediante delle rampe con pendenza massima del 5%.

E' necessario intercettare, con una segnaletica tattile a terra (codice direzione rettilinea), la porta anteriore del mezzo, di modo da favorire la salita alle persone cieche ed ipovedenti. Si suggerisce di utilizzare una segnaletica tattile sul piano di calpestio che sia, in tutto il territorio comunale, più omogenea e chiara possibile: la proposta è quindi di utilizzare il Loges Vet Evolution (LVE) come sistema di segnaletica tattile integrati.

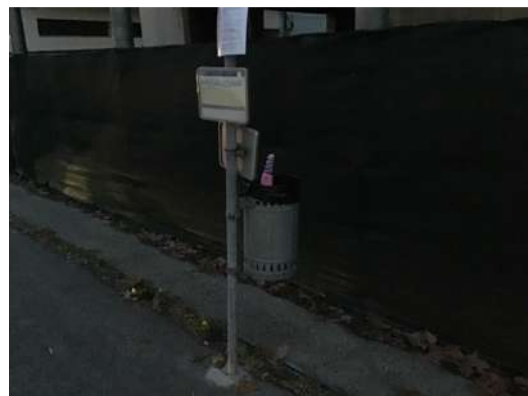
## Foto del rilievo

Assenza di palina intelligente in corrispondenza della fermata del TPL

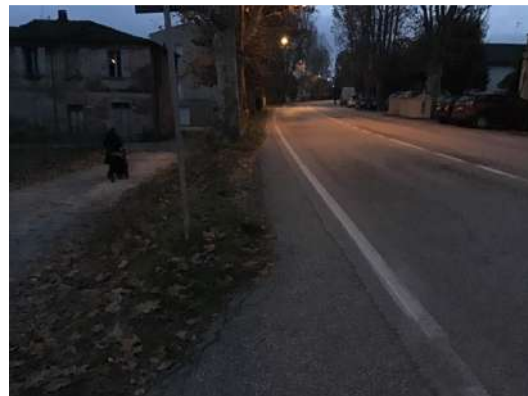
**Foto del rilievo**

Assenza di percorso in rilevato

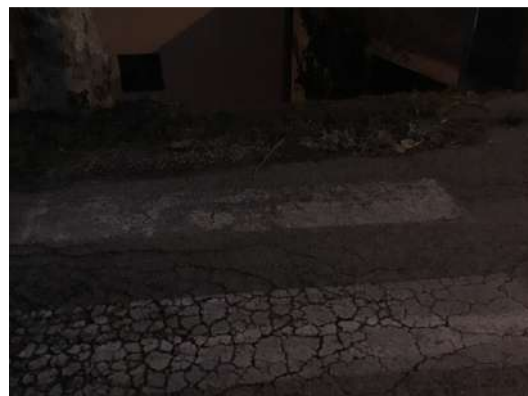
**Foto del rilievo**

Assenza di segnalazione tattile per non vedenti (intercettazione attraversamento)

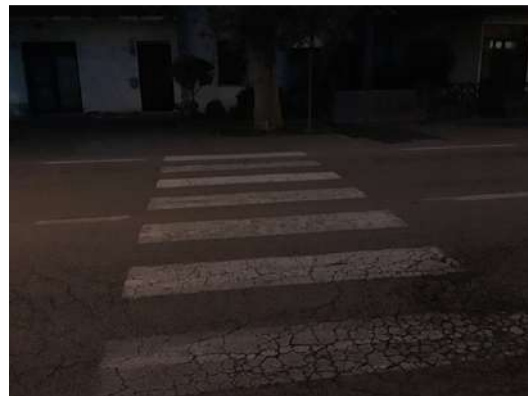
**Foto del rilievo**

Attraversamento pedonale non segnalato nel modo adeguato

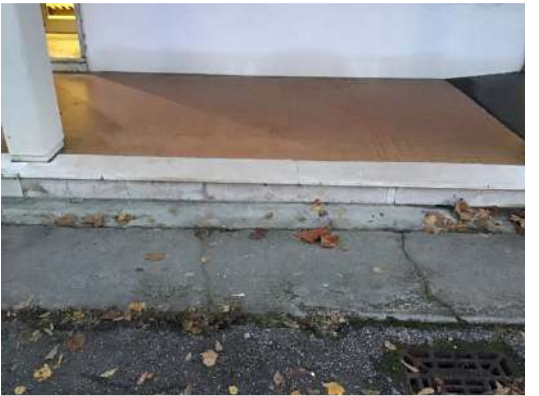
Foto del rilievo

Dislivello causato da gradino di 2/30 cm

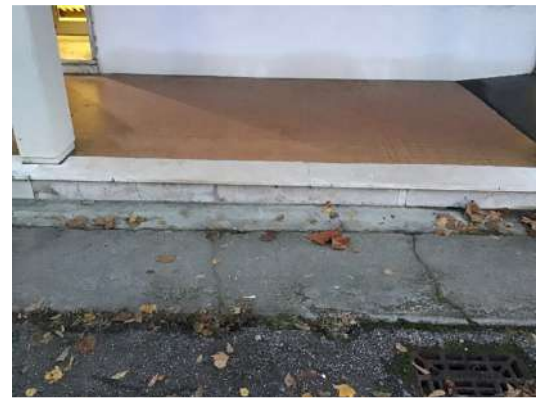
Foto del rilievo

Dislivello causato da gradino di 2/30 cm

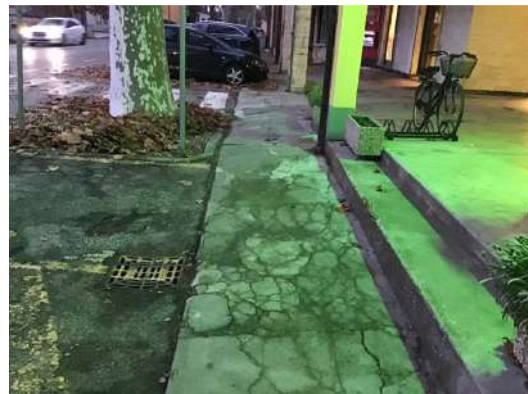
**Foto del rilievo**

Presenza di sconnessioni, buche isolate, deformazioni della pavimentazione esistente, assenza di porzioni di essa.

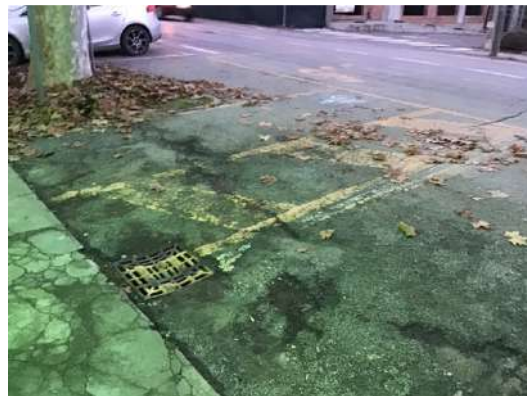
**Foto del rilievo**

Presenza di sconnessioni, buche isolate, deformazioni della pavimentazione esistente, assenza di porzioni di essa.

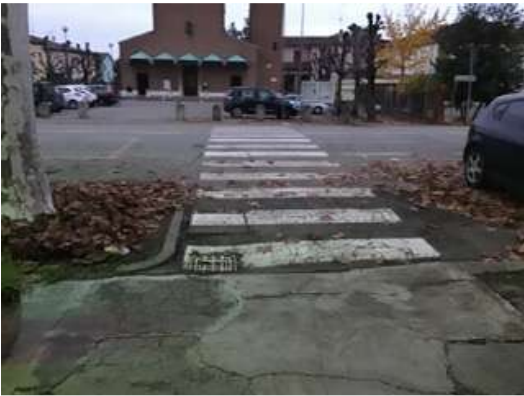
Foto del rilievo

Assenza o inadeguatezza di attraversamento pedonale a raso

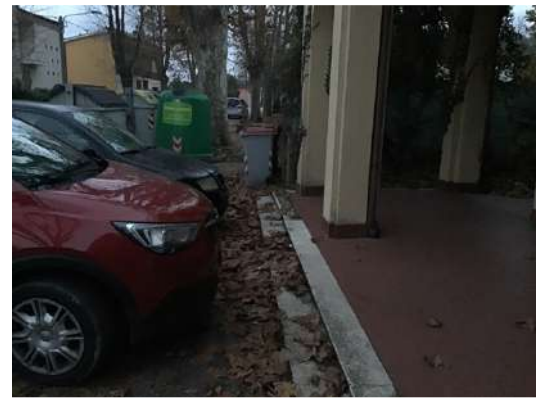
Foto del rilievo

Assenza di percorso in rilevato

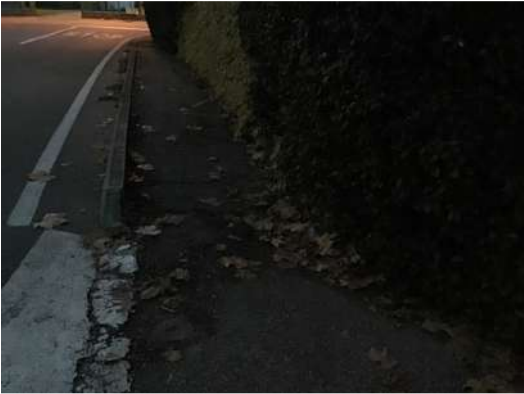
Foto del rilievo

Presenza di sconnessioni, buche isolate, deformazioni della pavimentazione esistente, assenza di porzioni di essa.

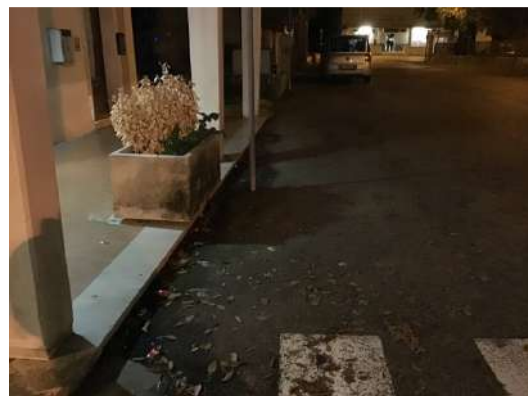
**Foto del rilievo**

Assenza di percorso a raso

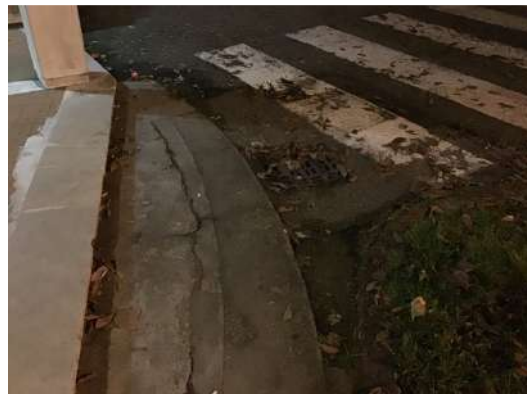
**Foto del rilievo**

Assenza di segnalazione tattile per non vedenti (intercettazione attraversamento)

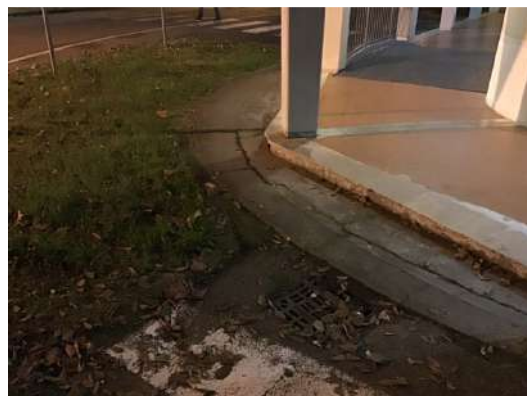
Presenza di sconnessioni, buche isolate, deformazioni della pavimentazione esistente, assenza di porzioni di essa.

Adeguamento della pavimentazione dissestata tramite demolizione e rifacimento del tappetino d'usura o sostituzione di parte di essa, con finitura tale da rendere il piano di calpestio perfettamente complanare e raccordato adeguatamente alla pavimentazione esistente.

Occorre fare una buona rasatura della finitura superficiale per evitare di creare altre criticità sulla pavimentazione per le persone con difficoltà motorie.

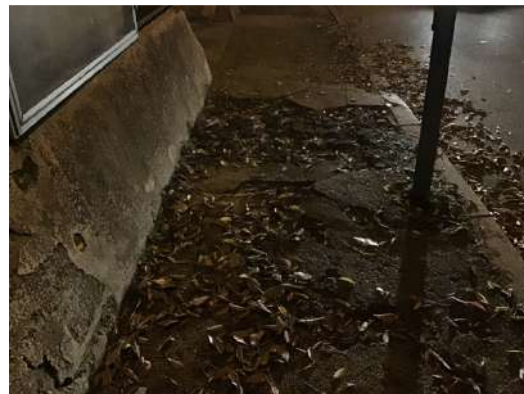
**1264**

Presenza di sconnessioni, buche isolate, deformazioni della pavimentazione esistente, assenza di porzioni di essa.

Adeguamento della pavimentazione dissestata tramite demolizione e rifacimento del tappetino d'usura o sostituzione di parte di essa, con finitura tale da rendere il piano di calpestio perfettamente complanare e raccordato adeguatamente alla pavimentazione esistente.

Occorre fare una buona rasatura della finitura superficiale per evitare di creare altre criticità sulla pavimentazione per le persone con difficoltà motorie.

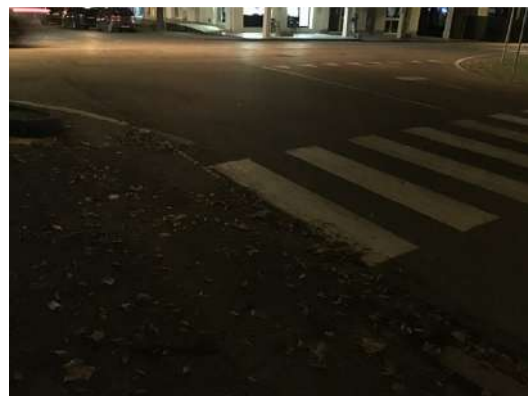
Assenza di segnalazione tattile per non vedenti (intercettazione attraversamento)

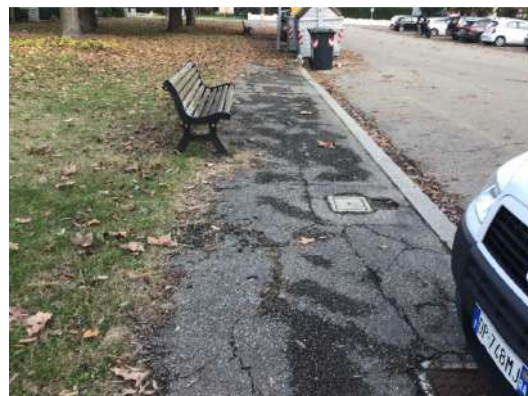
Presenza di sconnessioni, buche isolate, deformazioni della pavimentazione esistente, assenza di porzioni di essa.

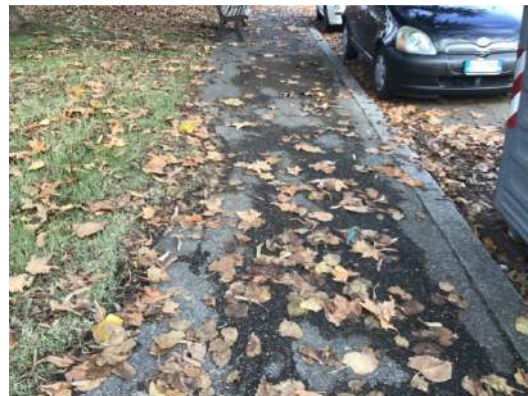
Presenza di sconnessioni, buche isolate, deformazioni della pavimentazione esistente, assenza di porzioni di essa.

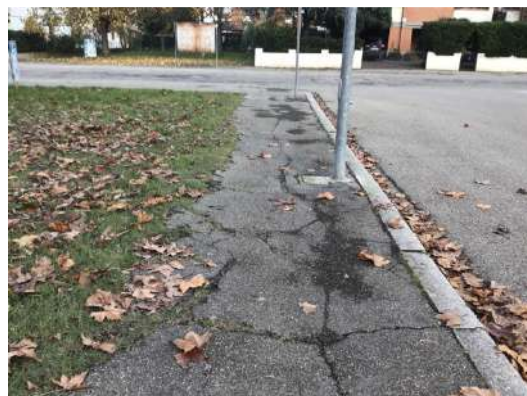
Presenza di sconnessioni, buche isolate, deformazioni della pavimentazione esistente, assenza di porzioni di essa.

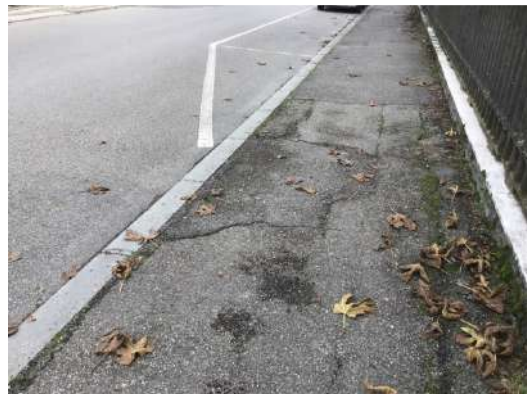
Presenza di sconnessioni, buche isolate, deformazioni della pavimentazione esistente, assenza di porzioni di essa.

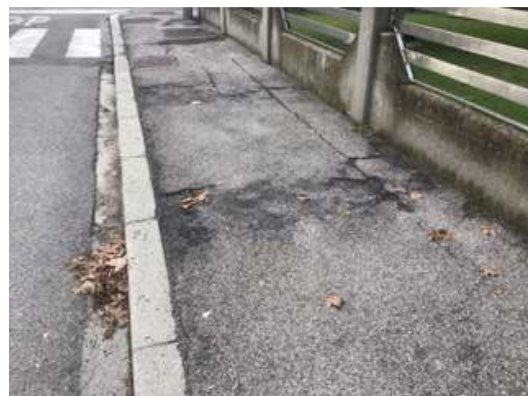
Presenza di sconnessioni, buche isolate, deformazioni della pavimentazione esistente, assenza di porzioni di essa.

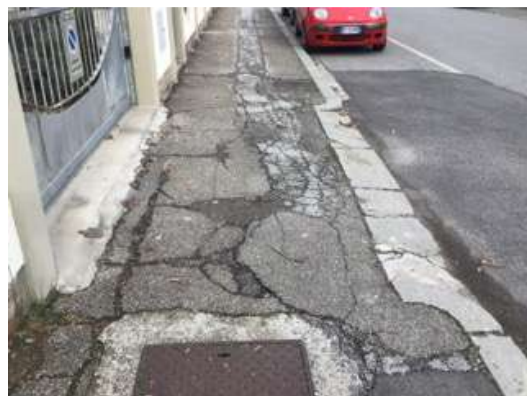
Presenza di sconnessioni, buche isolate, deformazioni della pavimentazione esistente, assenza di porzioni di essa.

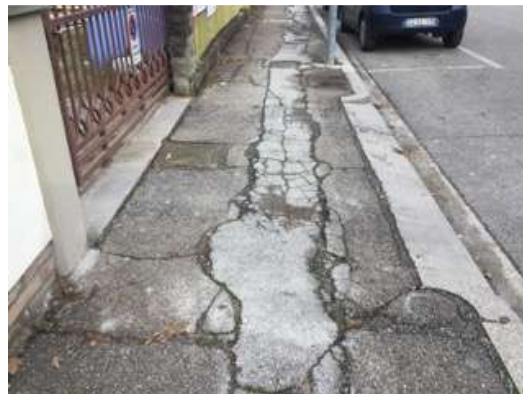
Presenza di sconnessioni, buche isolate, deformazioni della pavimentazione esistente, assenza di porzioni di essa.

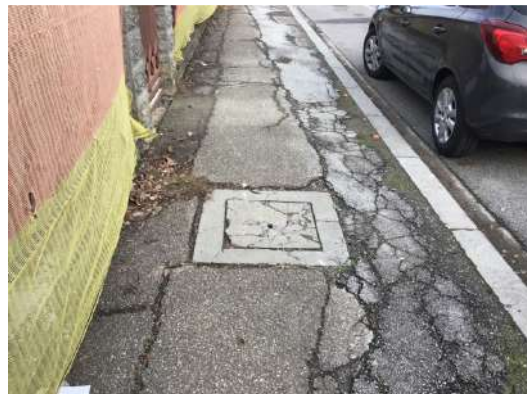
Ostacolo dovuto a pozzetto sporgente

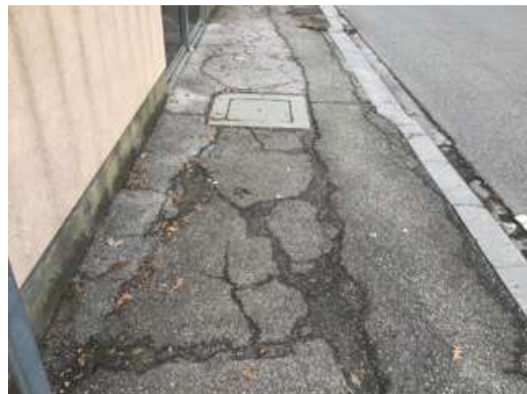
Presenza di sconnessioni, buche isolate, deformazioni della pavimentazione esistente, assenza di porzioni di essa.

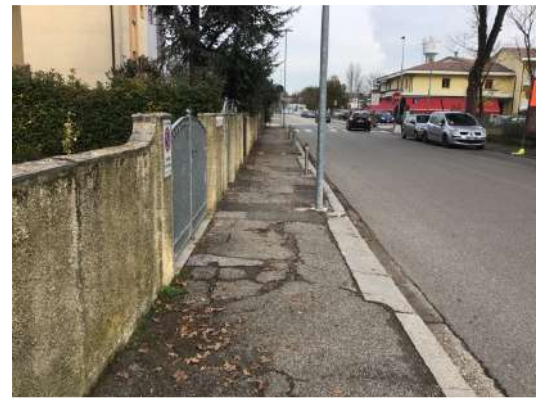
Percorso in rilevato con sconnessioni, buche, mancata finitura, deformazioni

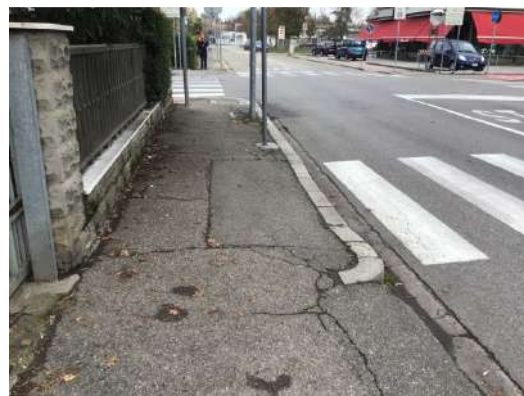
Assenza di segnalazione tattile per non vedenti (intercettazione attraversamento)

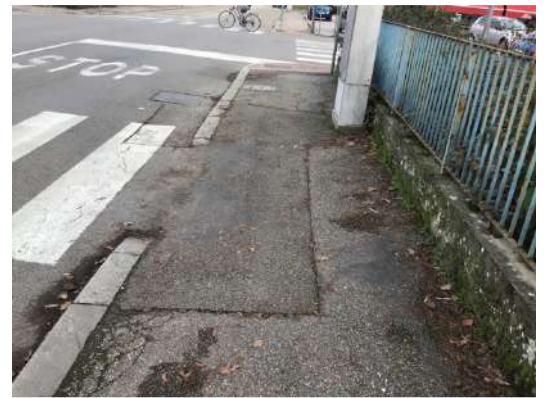
Assenza di segnalazione tattile per non vedenti (intercettazione attraversamento)

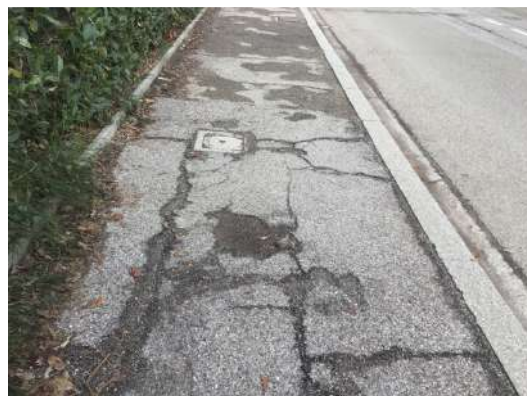
**1038**

Presenza di sconnessioni, buche isolate, deformazioni della pavimentazione esistente, assenza di porzioni di essa.

Adeguamento della pavimentazione dissestata tramite demolizione e rifacimento del tappetino d'usura o sostituzione di parte di essa, con finitura tale da rendere il piano di calpestio perfettamente complanare e raccordato adeguatamente alla pavimentazione esistente.

Occorre fare una buona rasatura della finitura superficiale per evitare di creare altre criticità sulla pavimentazione per le persone con difficoltà motorie.

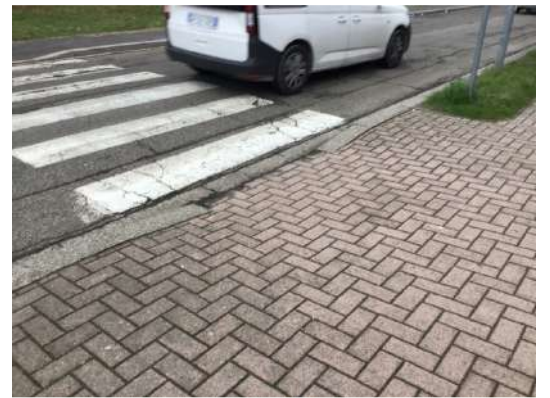
1197

| Assenza di segnalazione tattile per non vedenti (intercettazione attraversamento) | |

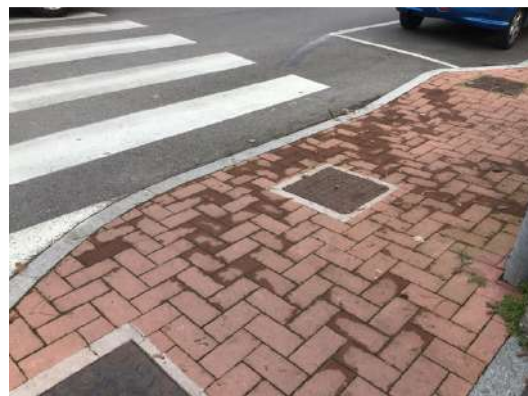
Assenza di segnalazione tattile per non vedenti (intercettazione attraversamento)

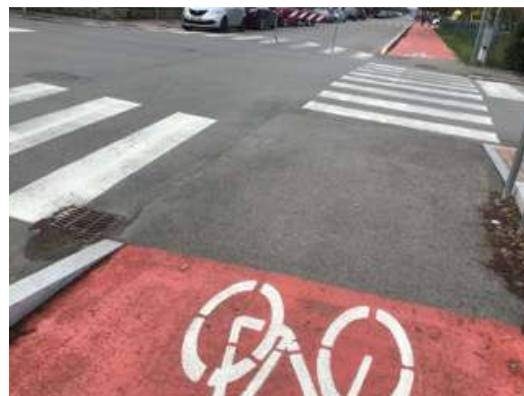
Assenza di segnalazione tattile per non vedenti in prossimità di doppio attraversamento pedonale.

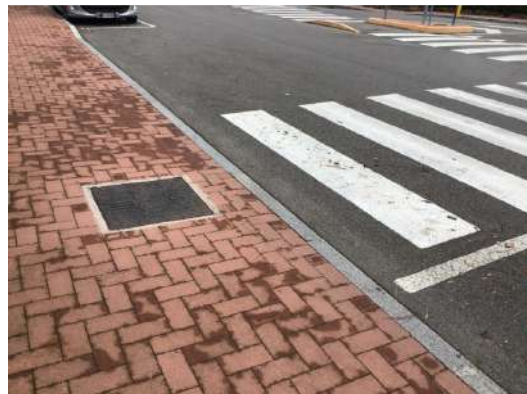
Assenza di segnalazione tattile per non vedenti (intercettazione attraversamento)

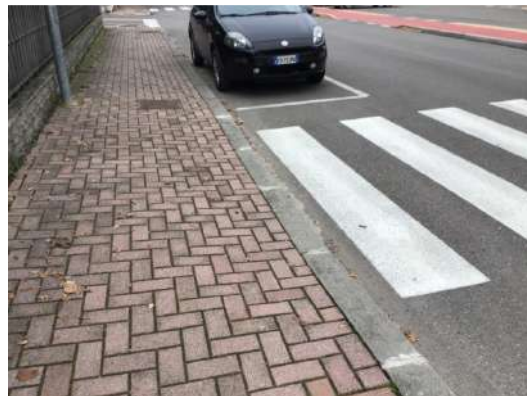
Assenza di segnalazione tattile per non vedenti (intercettazione attraversamento)

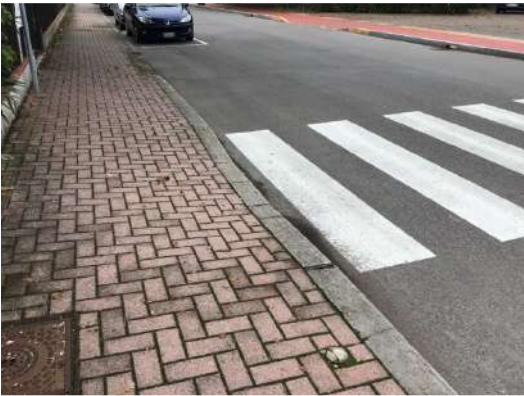
Assenza di segnalazione tattile per non vedenti (intercettazione attraversamento)

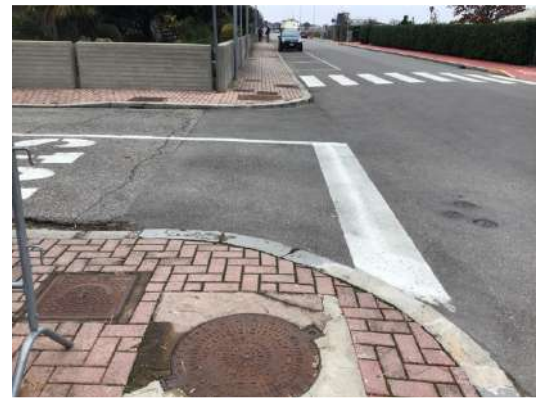
Assenza o inadeguatezza di attraversamento pedonale a raso

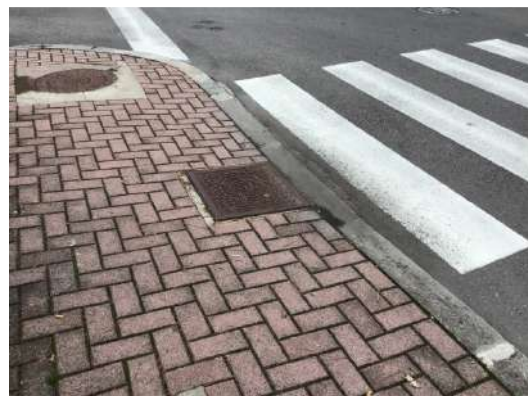
Assenza di segnalazione tattile per non vedenti (intercettazione attraversamento)

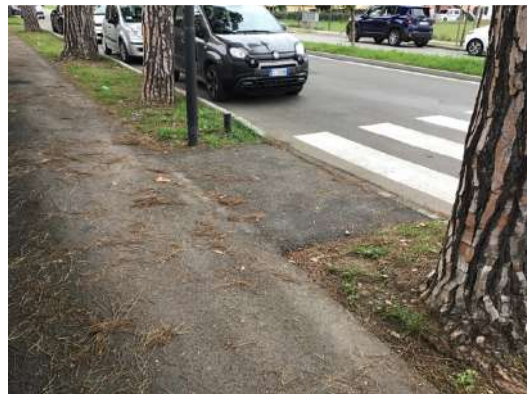
Assenza di segnalazione tattile per non vedenti (intercettazione attraversamento)

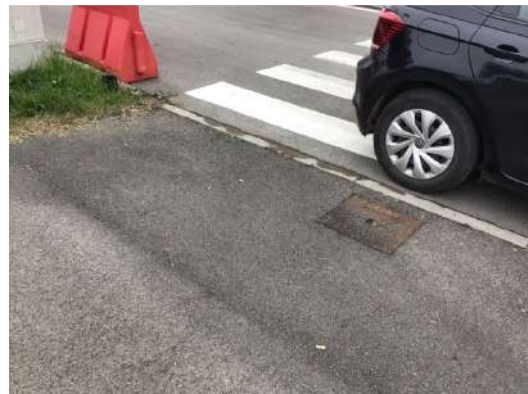
Assenza di segnalazione tattile per non vedenti (intercettazione attraversamento)

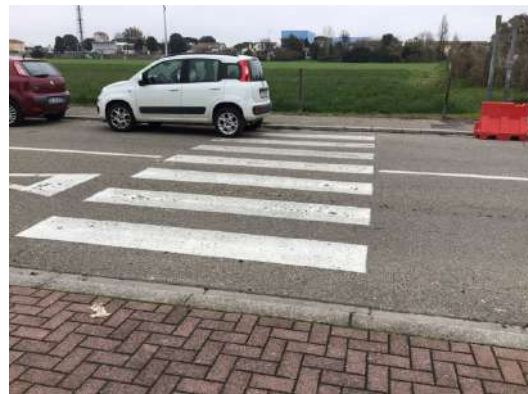
Assenza o inadeguatezza di attraversamento pedonale a raso

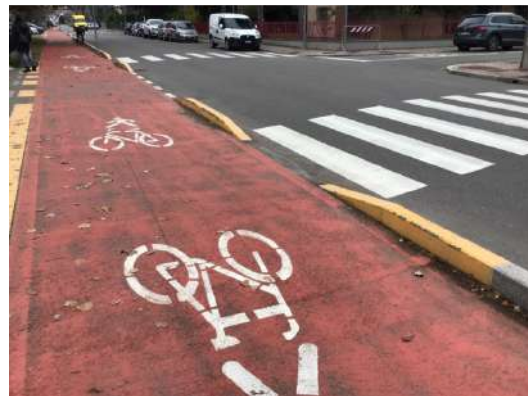
Assenza di segnalazione tattile per non vedenti (intercettazione attraversamento)

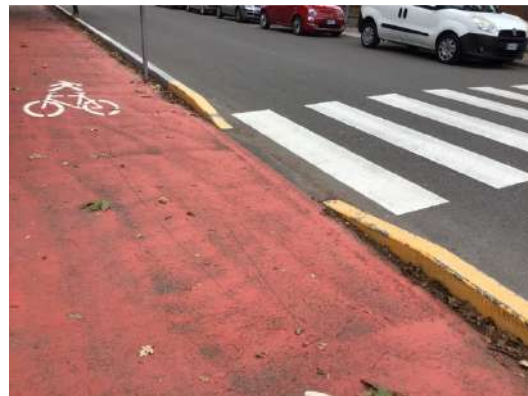
Assenza di segnalazione tattile per non vedenti (intercettazione attraversamento)

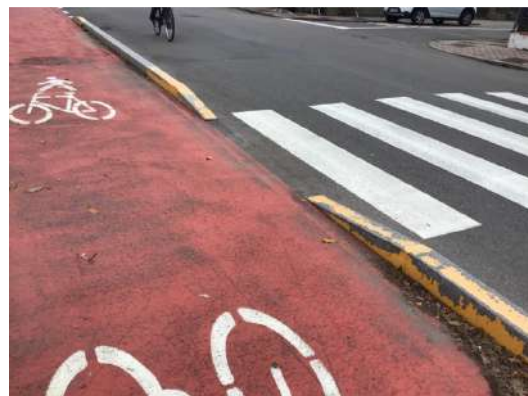
Assenza di segnalazione tattile per non vedenti (intercettazione attraversamento)

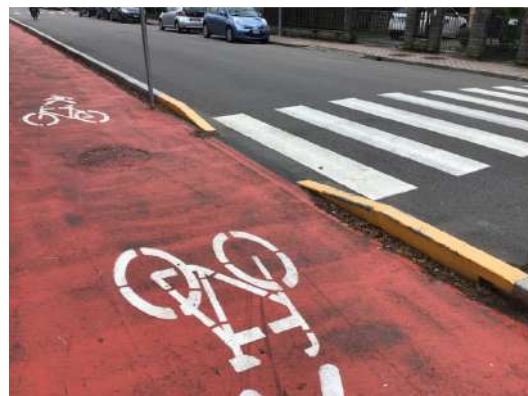
Assenza di segnalazione tattile per non vedenti (intercettazione attraversamento)

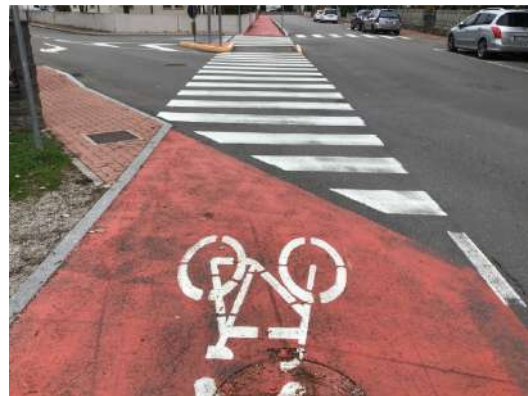
Assenza di segnalazione tattile per non vedenti (intercettazione attraversamento)

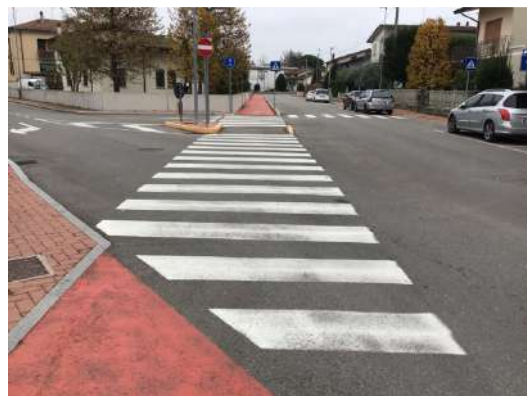
Assenza di segnalazione tattilo-plantare come linea guida all'orientamento delle persone non vedenti

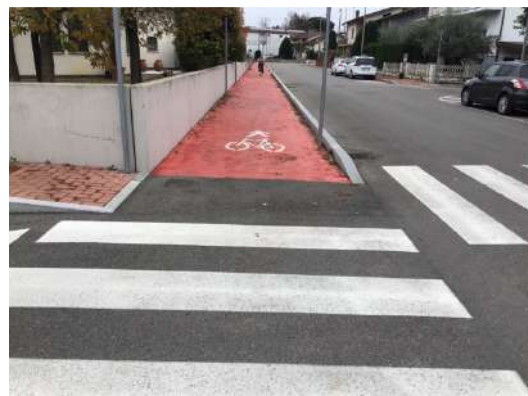
Assenza di segnalazione tattile per non vedenti (intercettazione attraversamento)

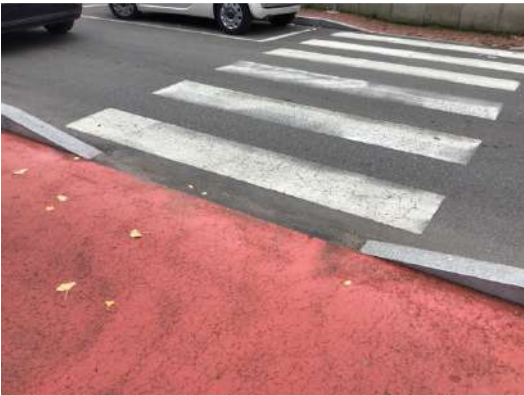
Assenza di segnalazione tattile per non vedenti (intercettazione attraversamento)

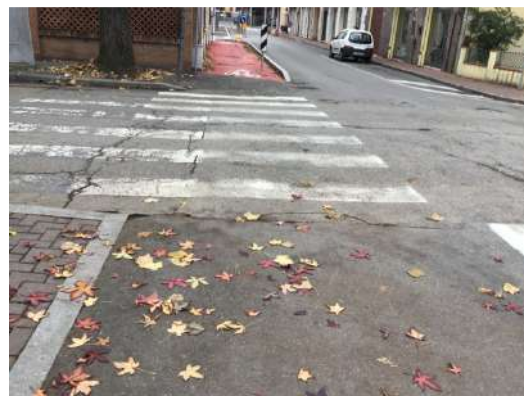
**1176**

Assenza di segnalazione tattile per non vedenti (intercettazione attraversamento)

Intercettazione dell'attraversamento pedonale semplice attraverso la collocazione di adeguata segnaletica tattile plantare sul marciapiede. Se non vi è semaforo, sarà sufficiente sbarrare il marciapiede, all'altezza del centro della zona zebra, con il Codice di DIREZIONE RETTILINEA che terminerà 40 cm prima del confine fra scivolo e zona carrabile con il Codice di PERICOLO VALICABILE che deve coprire tutta la luce dello scivolo o dell'attraversamento stesso.

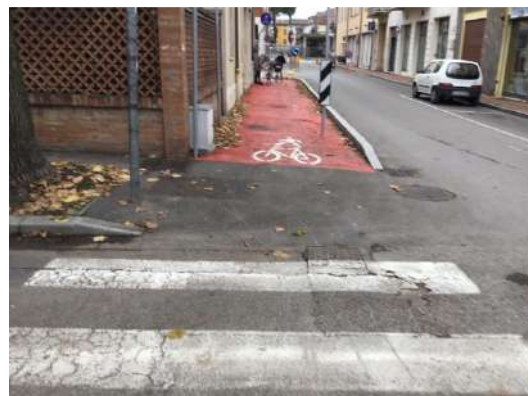
**1177**

Assenza di segnalazione tattile per non vedenti (intercettazione attraversamento)

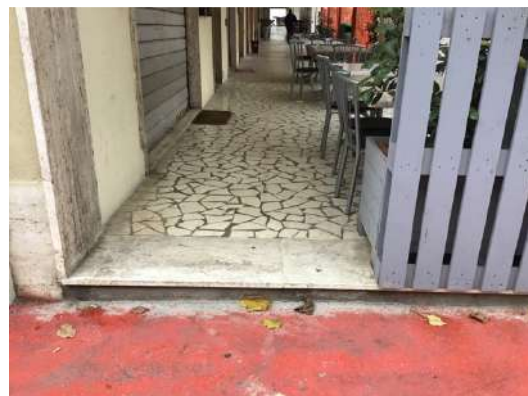
Dislivello causato da gradino di 2/30 cm

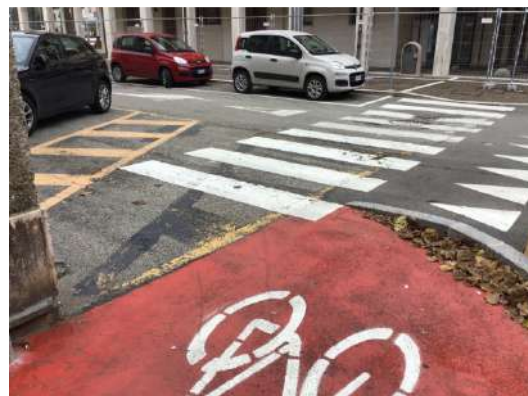
Assenza di segnalazione tattile per non vedenti (intercettazione attraversamento)

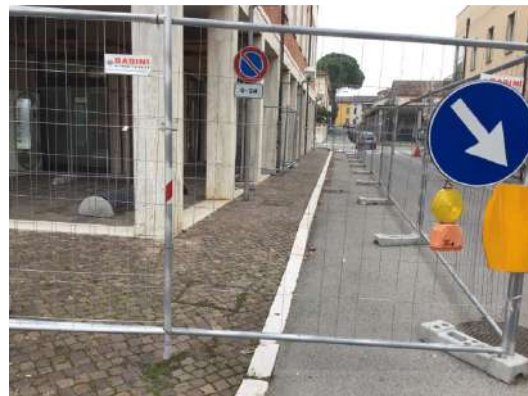
Presenza di un cantiere

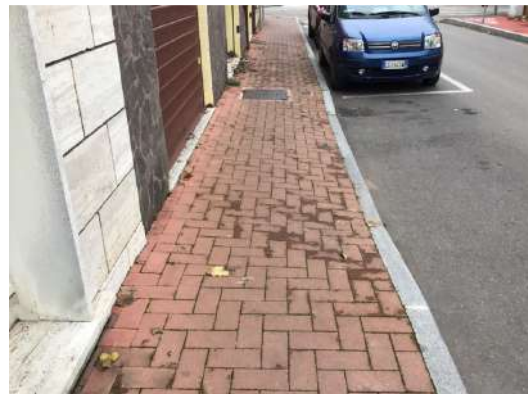
Passo carraio inadeguato - abbassamento marciapiede con rampa

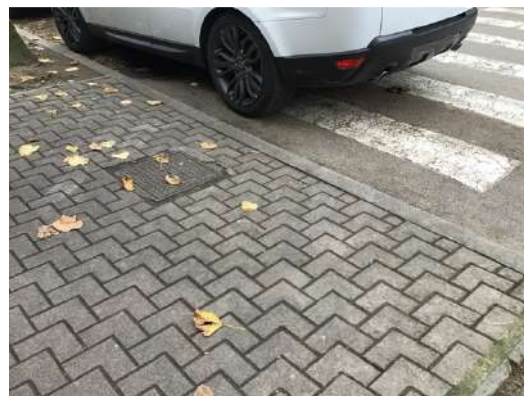
Assenza di segnalazione tattile per non vedenti (intercettazione attraversamento)

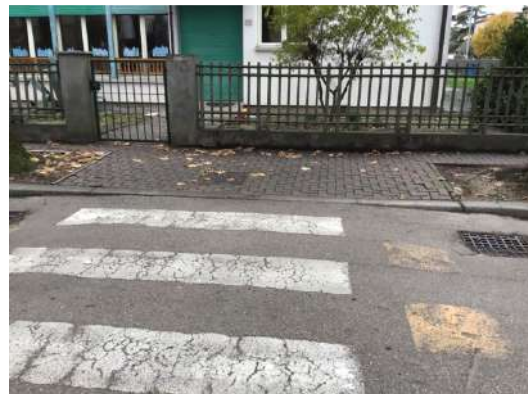
Assenza di segnalazione tattile per non vedenti (intercettazione attraversamento)

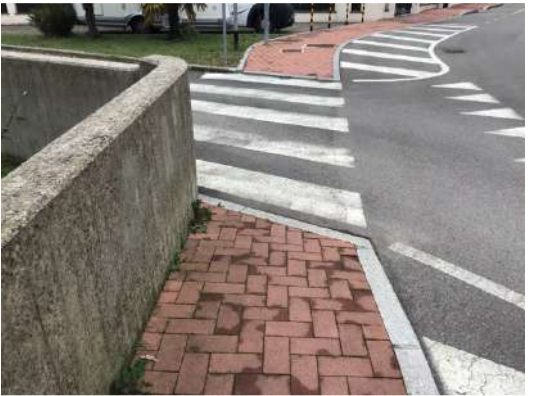
Assenza di segnalazione tattile per non vedenti in prossimità di attraversamento pedonale posto in senso ortogonale al senso di marcia.

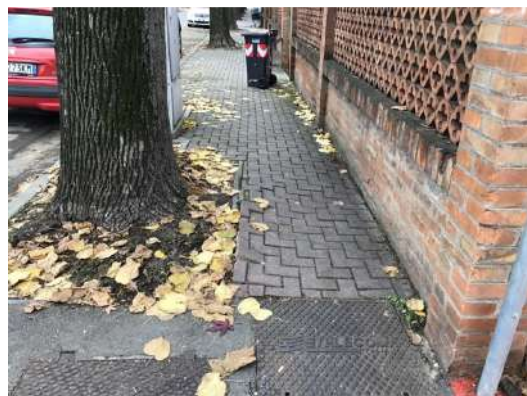
Pavimentazione sconnessa/deformata per la presenza di radici affioranti

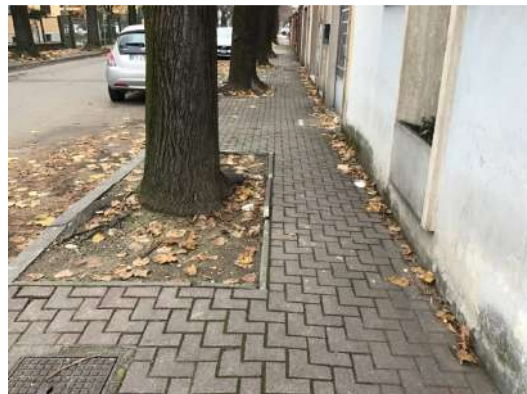
Pavimentazione sconnessa/deformata per la presenza di radici affioranti

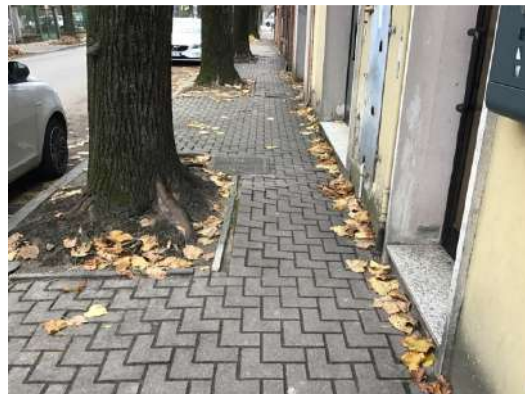
Pavimentazione sconnessa/deformata per la presenza di radici affioranti

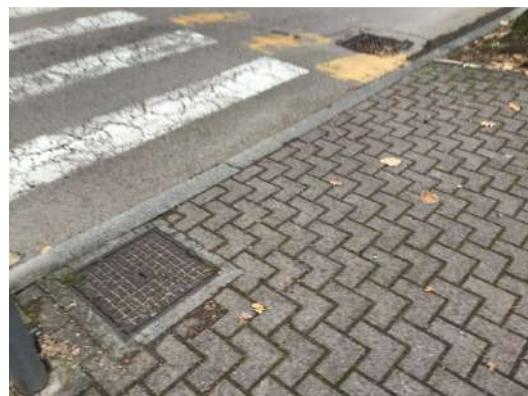
Assenza di segnalazione tattile per non vedenti (intercettazione attraversamento)

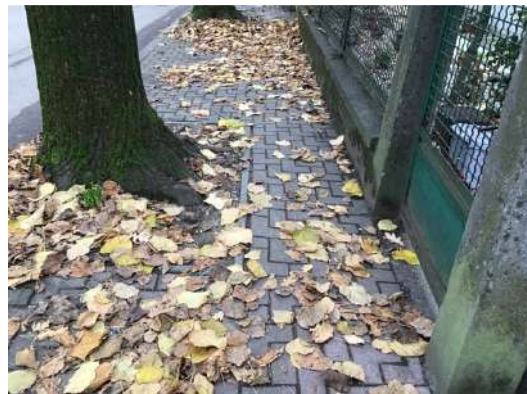
Pavimentazione sconnessa/deformata per la presenza di radici affioranti

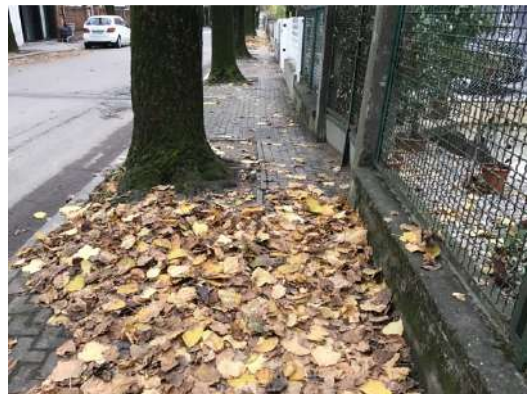
Pavimentazione sconnessa/deformata per la presenza di radici affioranti

Non potendo spostare la pianta ad alto fusto, si suggerisce di creare una leggera deviazione del percorso (se esiste lo spazio necessario), ricostruendo il percorso pedonale con una larghezza minima di cm. 120 fra l'ingombro e il margine interno del pedonale.

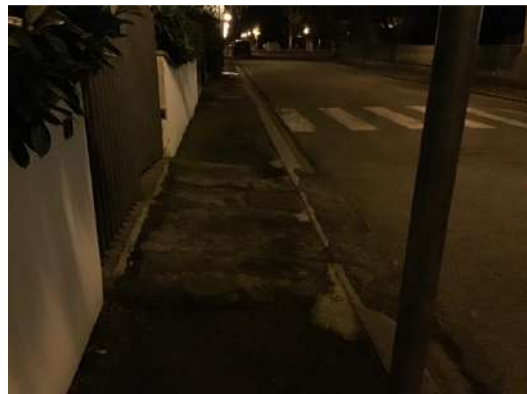
Presenza di sconnessioni, buche isolate, deformazioni della pavimentazione esistente, assenza di porzioni di essa.

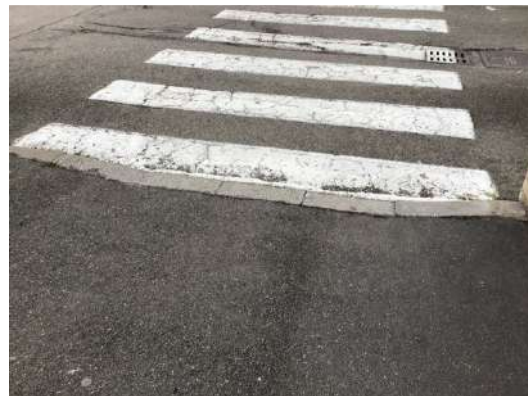
Assenza di segnalazione tattile per non vedenti in prossimità di attraversamento pedonale posto in senso ortogonale al senso di marcia.

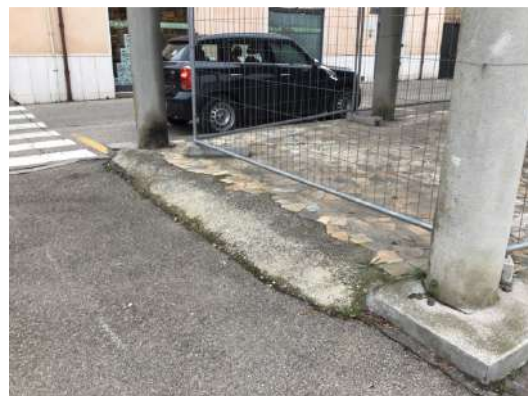
Rampa non conforme

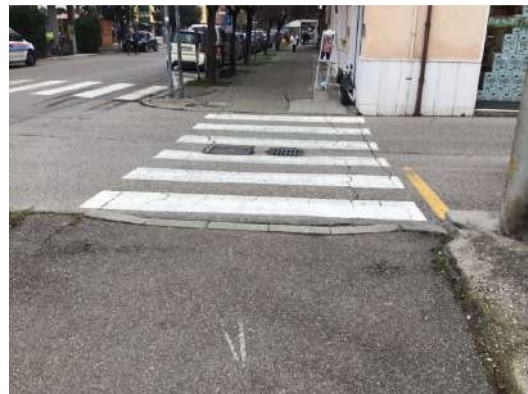
Assenza di segnalazione tattile per non vedenti in prossimità di attraversamento pedonale posto in senso ortogonale al senso di marcia.

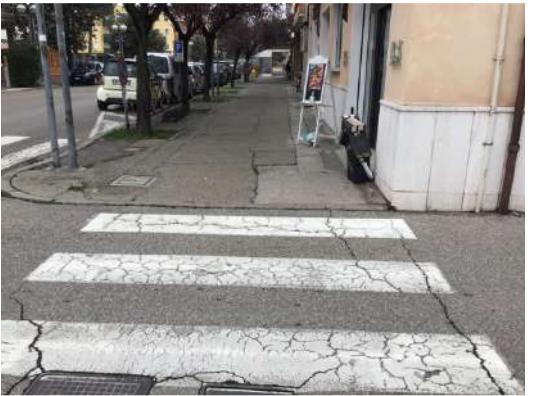
Assenza di segnalazione tattile per non vedenti in prossimità di attraversamento pedonale posto in senso ortogonale al senso di marcia.

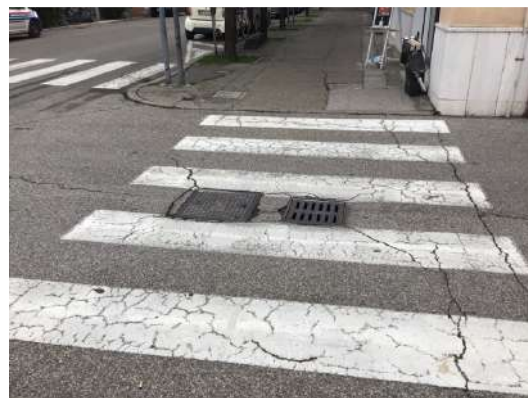
Ostacolo dovuto a pozzetto sporgente

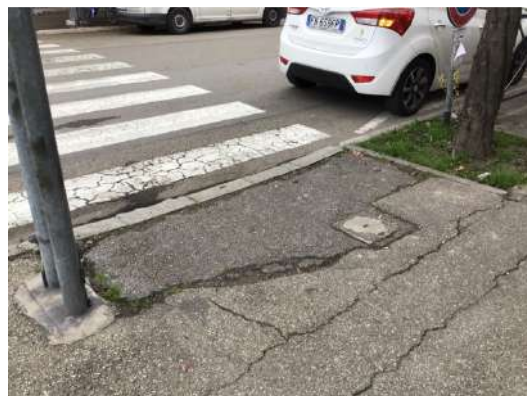
Presenza di sconnessioni, buche isolate, deformazioni della pavimentazione esistente, assenza di porzioni di essa.

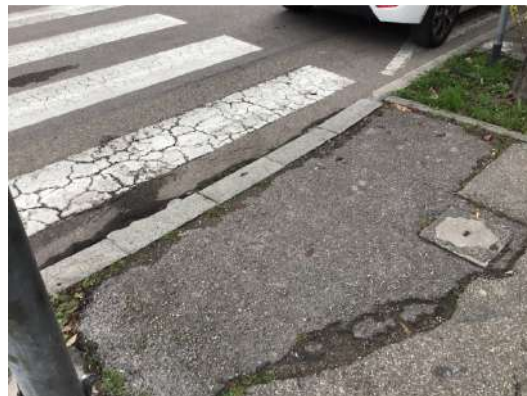
Assenza di segnalazione tattile per non vedenti (intercettazione attraversamento)

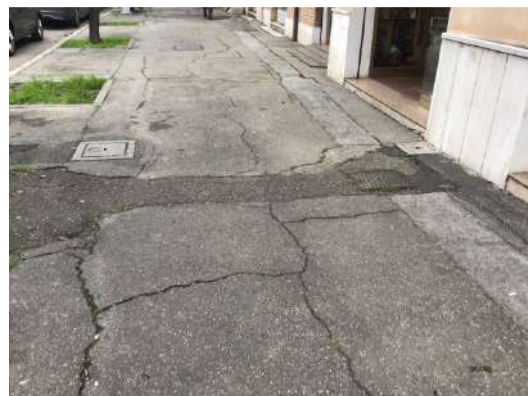
Presenza di sconnessioni, buche isolate, deformazioni della pavimentazione esistente, assenza di porzioni di essa.

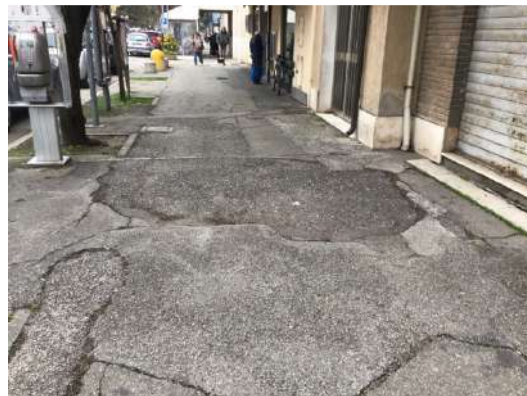
Presenza di sconnessioni, buche isolate, deformazioni della pavimentazione esistente, assenza di porzioni di essa.

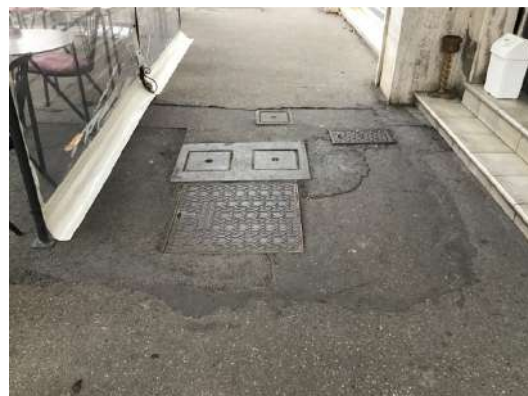
Ostacolo dovuto a pozzetto sporgente

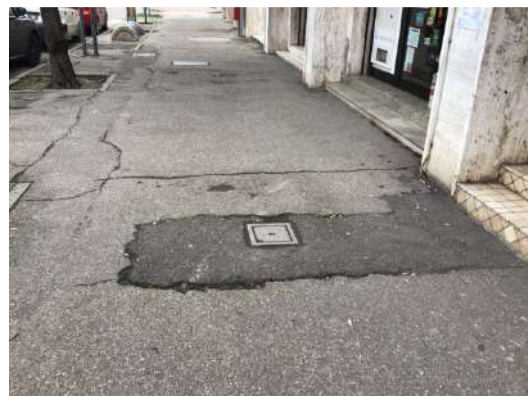
Ostacolo dovuto a pozzetto sporgente

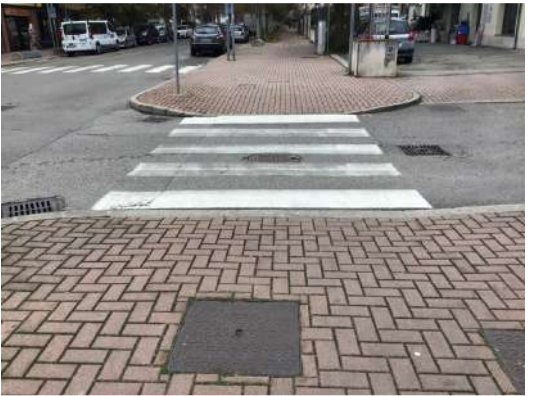
Assenza di segnalazione tattile per non vedenti in prossimità di attraversamento pedonale posto in senso ortogonale al senso di marcia.
