# COMUNE DI ALFONSINE(RA)

## PIANO ABBATTIMENTO DELLE BARRIERE ARCHITETTONICHE

### FASCICOLI UNITA' URBANE

# PIAZZA ANTONIO GRAMSCI - ALFONSINE

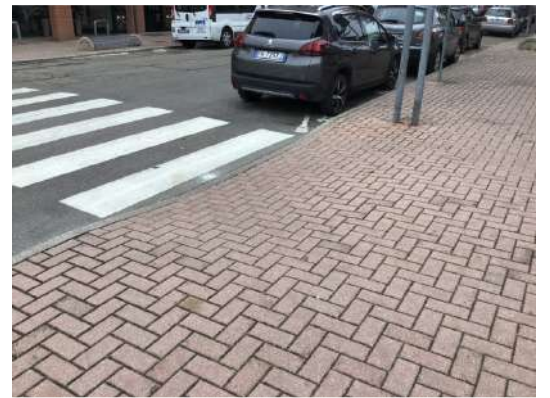
Assenza di segnalazione tattile per non vedenti (intercettazione attraversamento)

Intercettazione dell'attraversamento pedonale semplice attraverso la collocazione di adeguata segnaletica tattilo plantare sul marciapiede. Se non vi è semaforo, sarà sufficiente sbarrare il marciapiede, all'altezza del centro della zona zebrata, con il Codice di DIREZIONE RETTILINEA che terminerà 40 cm prima del confine fra scivolo e zona carrabile con il Codice di PERICOLO VALICABILE che deve coprire tutta la luce dello scivolo o dell'attraversamento stesso.

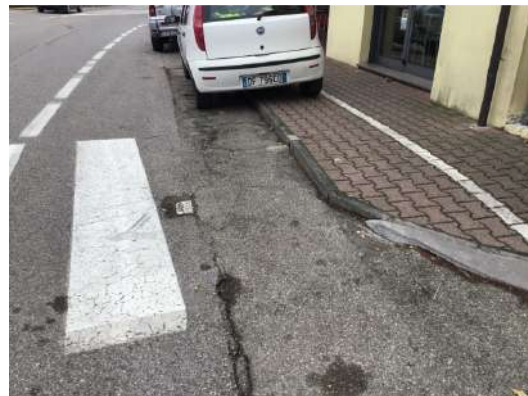
Dislivello causato da gradino di 2/30 cm

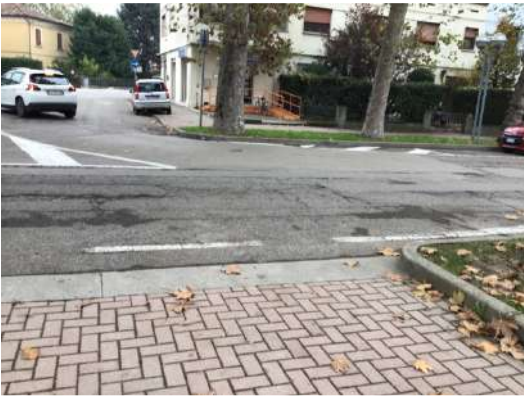
Assenza o inadeguatezza di attraversamento pedonale a raso

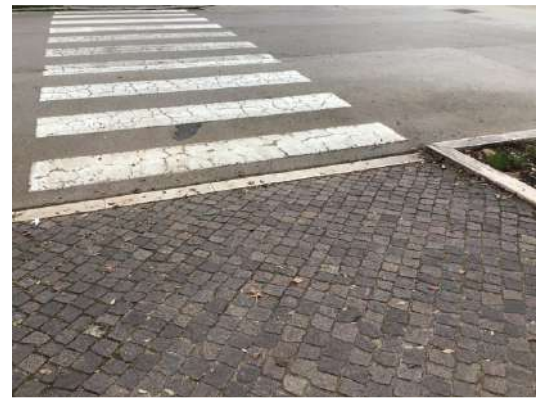
Assenza di segnalazione tattile per non vedenti (intercettazione attraversamento)

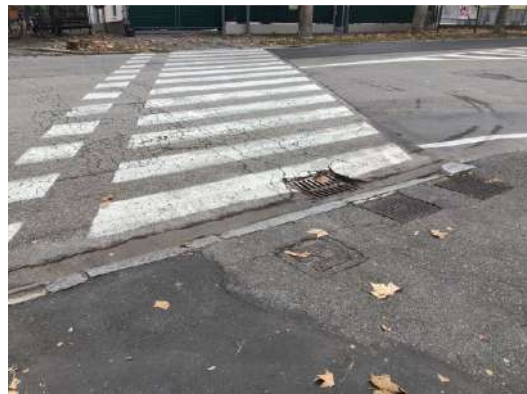
Dislivello dovuto a contropendenza caditoia stradale

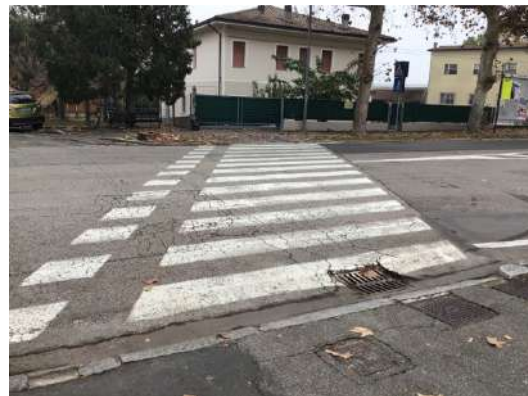
Assenza di segnalazione tattilo-plantare come linea guida all'orientamento delle persone non vedenti

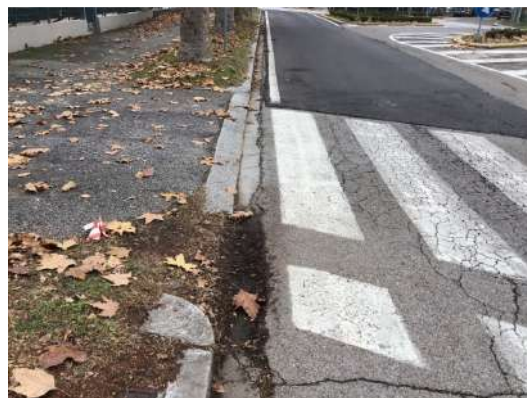
Dislivello dovuto a contropendenza caditoia stradale

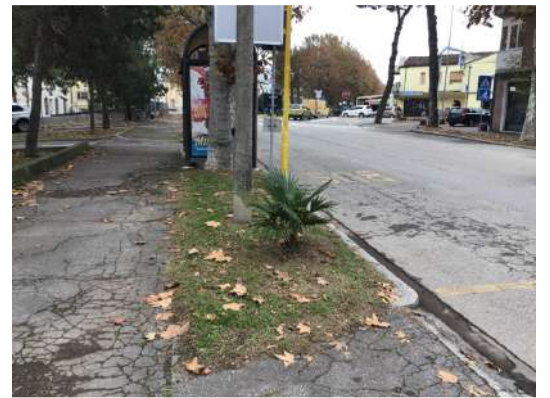
Assenza di percorso in rilevato

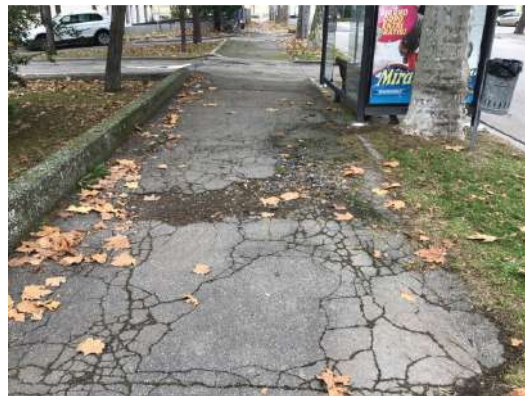
Presenza di sconnessioni, buche isolate, deformazioni della pavimentazione esistente, assenza di porzioni di essa.

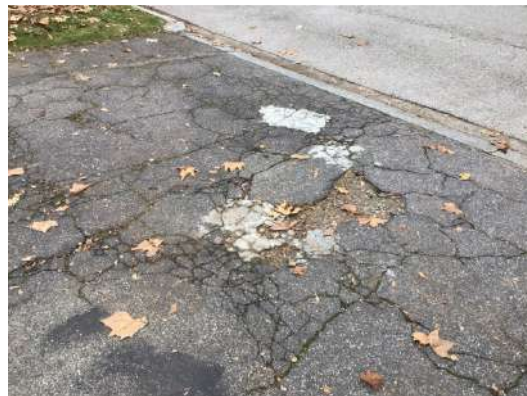
Presenza di sconnessioni, buche isolate, deformazioni della pavimentazione esistente, assenza di porzioni di essa.

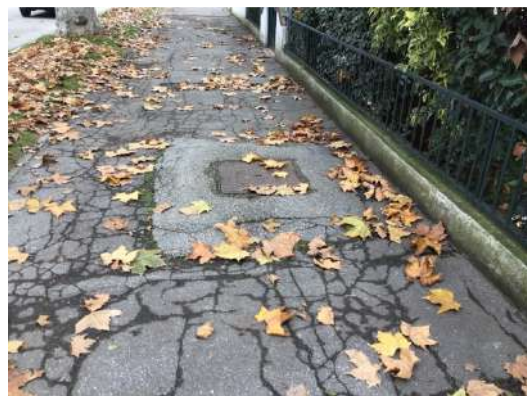
Ostacolo dovuto a pozzetto sporgente

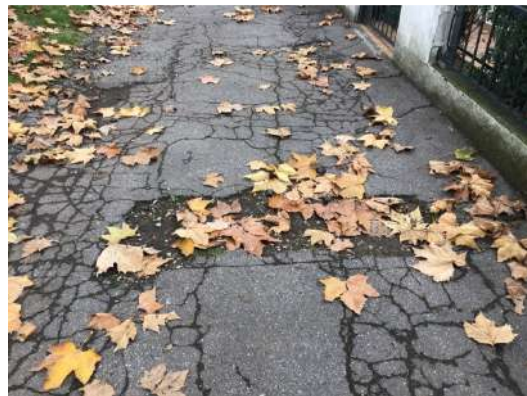
Presenza di sconnessioni, buche isolate, deformazioni della pavimentazione esistente, assenza di porzioni di essa.

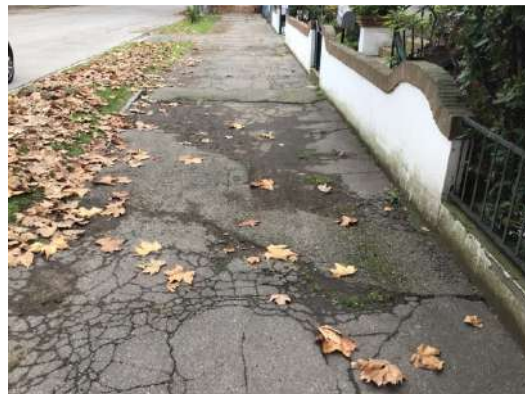
Presenza di sconnessioni, buche isolate, deformazioni della pavimentazione esistente, assenza di porzioni di essa.

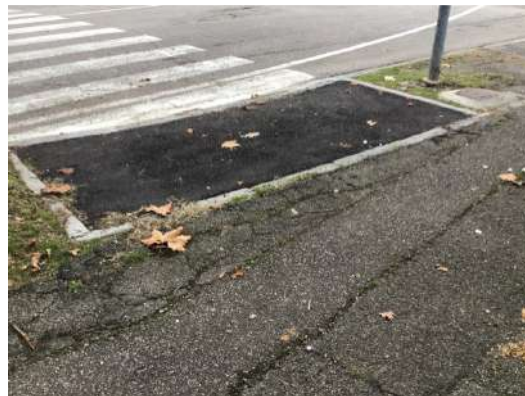
Presenza di sconnessioni, buche isolate, deformazioni della pavimentazione esistente, assenza di porzioni di essa.

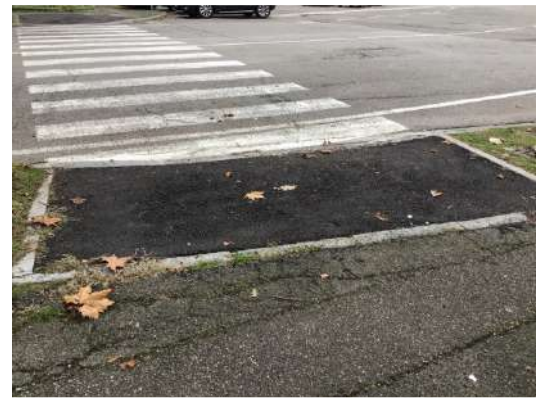
Assenza di segnalazione tattile per non vedenti (intercettazione attraversamento)

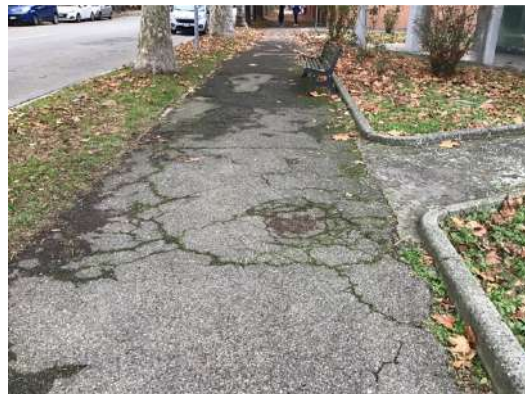
Presenza di sconnessioni, buche isolate, deformazioni della pavimentazione esistente, assenza di porzioni di essa.

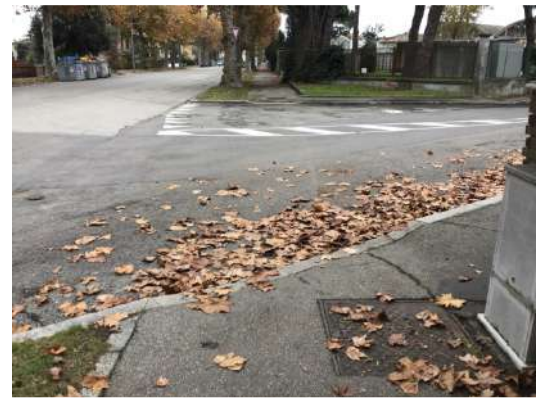
Assenza o inadeguatezza di attraversamento pedonale a raso

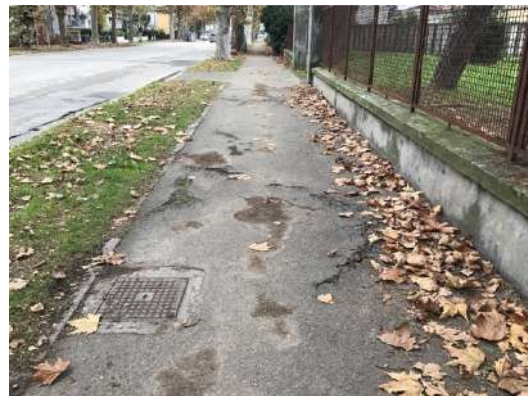
Pavimentazione sconnessa/deformata per la presenza di radici affioranti

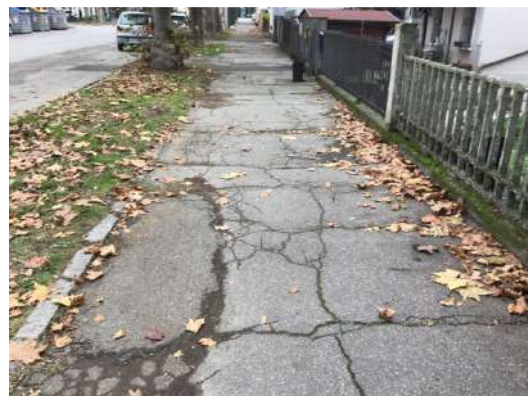
Presenza di sconnessioni, buche isolate, deformazioni della pavimentazione esistente, assenza di porzioni di essa.

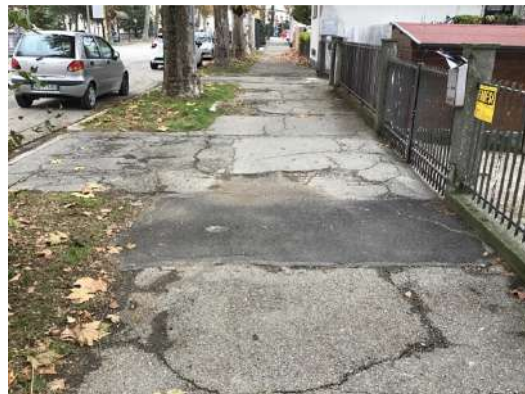
Presenza di sconnessioni, buche isolate, deformazioni della pavimentazione esistente, assenza di porzioni di essa.

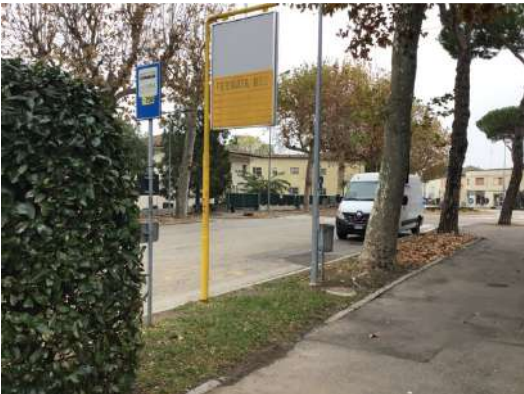
Assenza di segnalazione tattilo-plantare per l'intercettazione di pubblici servizi (Targa tattile, fermata del mezzo pubblico)

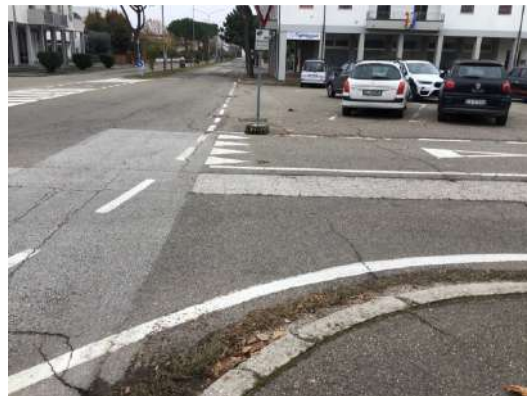
Assenza di percorso a raso

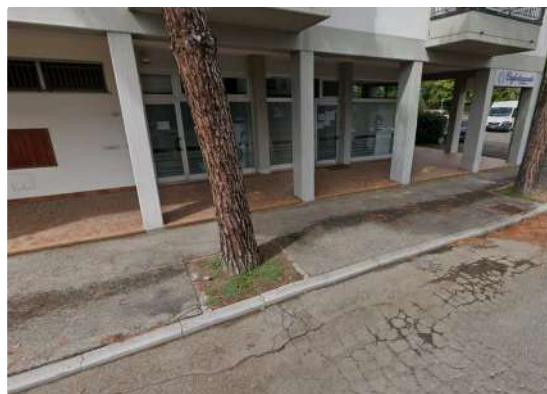
Pavimentazione sconnessa/deformata per la presenza di radici affioranti

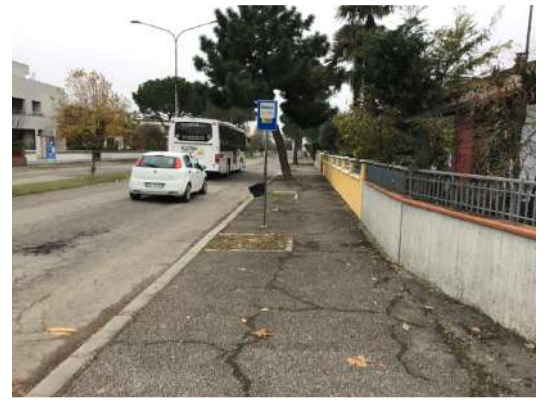
Attualmente la fermata del TPL è individuata da una sola palina dotata di cartello. Il marciapiede, inoltre, è collocato ad una quota di circa 4 cm rispetto alla sede carrabile.

Fermata TPL con altezza inadeguata - tra gli 8 e i 15 cm

Va previsto di rifacimento della pavimentazione in corrispondenza della fermata del TPL, realizzandola ad un'altezza di almeno 18 cm rispetto dalla quota 0 definita dalla pavimentazione della carreggiata.

La profondità della banchina andrà verificata per consentire l'imbarco e lo sbarco della persona in carrozzina, che dovrà sempre prevedere uno spazio di manovra di almeno 120 cm tra la fine della pedana e il bordo del marciapiede (limite massimo per la svolta a 90° (art. 8.0.2. D.M. 236/89), tenendo comunque in considerazione l'impossibilità del mezzo di affiancarsi alla cordonata, il quale normalmente, in fase di fermata, si posiziona ad una distanza variabile da 20 a 40 cm (eccezionalmente 10 cm).

La pavimentazione rialzata della fermata andrà raccordata all percorso pedonale esistente mediante delle rampe con pendenza massima del 5%.

E' necessario intercettare, con una segnaletica tattile a terra (codice direzione rettilinea), la porta anteriore del mezzo, di modo da favorire la salita alle persone cieche ed ipovedenti. Si suggerisce di utilizzare una segnaletica tattile sul piano di calpestio che sia, in tutto il territorio comunale, più omogenea e chiara possibile: la proposta è quindi di utilizzare il Loges Vet Evolution (LVE) come sistema di segnaletica tattile integrati.

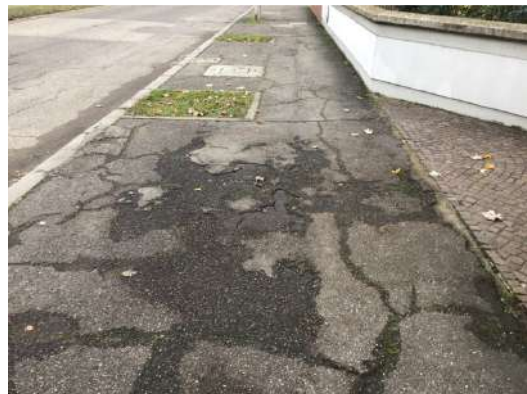
Presenza di sconnessioni, buche isolate, deformazioni della pavimentazione esistente, assenza di porzioni di essa.

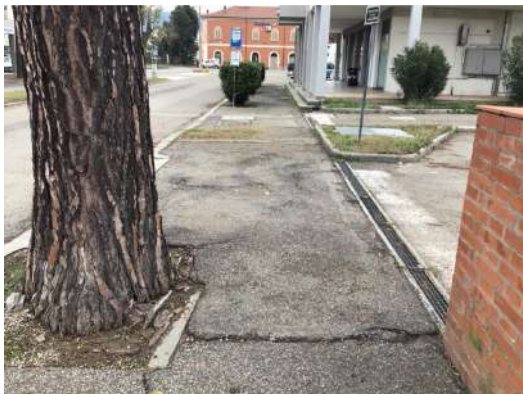
Pavimentazione sconnessa/deformata per la presenza di radici affioranti

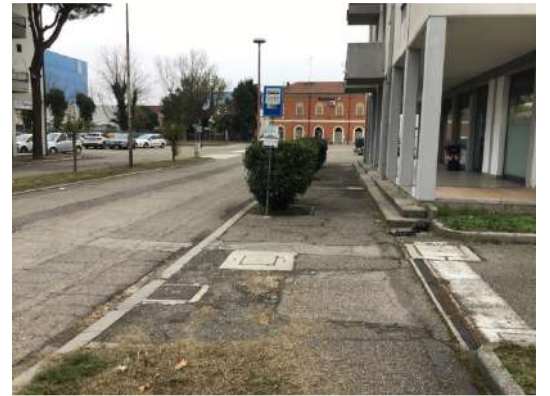
Fermata TPL con altezza inadeguata - tra gli 8 e i 15 cm

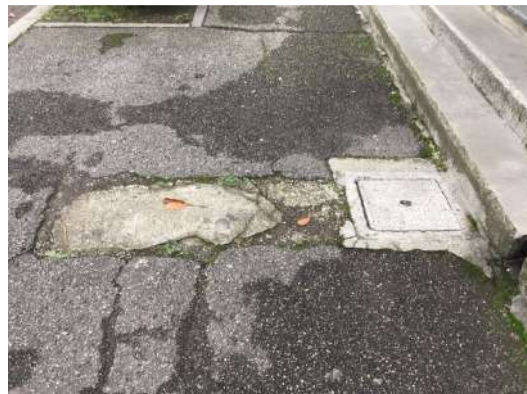
Presenza di sconnessioni, buche isolate, deformazioni della pavimentazione esistente, assenza di porzioni di essa.

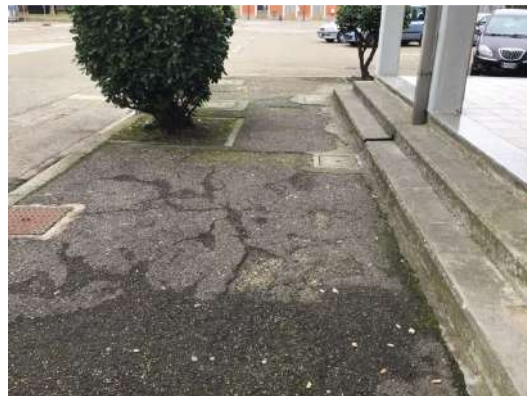
Presenza di sconnessioni, buche isolate, deformazioni della pavimentazione esistente, assenza di porzioni di essa.

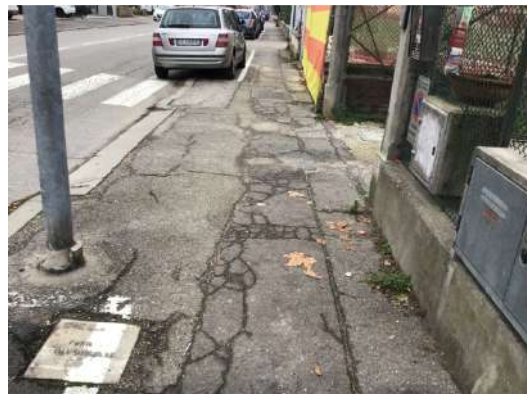
Presenza di sconnessioni, buche isolate, deformazioni della pavimentazione esistente, assenza di porzioni di essa.

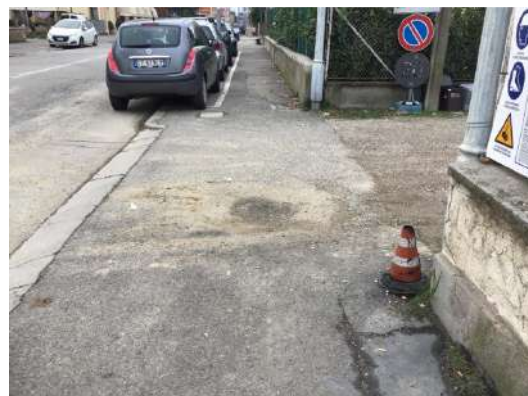
Presenza di sconnessioni, buche isolate, deformazioni della pavimentazione esistente, assenza di porzioni di essa.

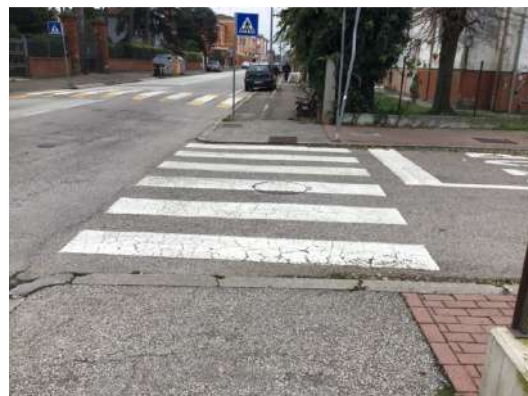
Assenza o inadeguatezza di attraversamento pedonale a raso

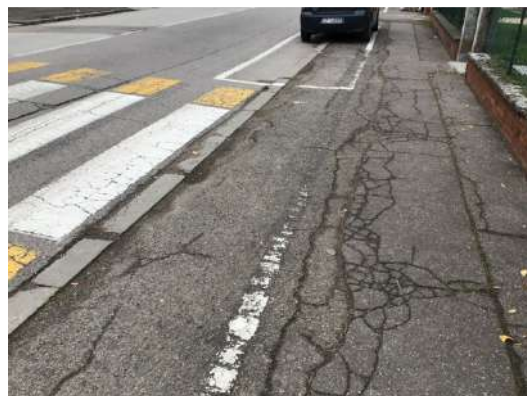
Presenza di sconnessioni, buche isolate, deformazioni della pavimentazione esistente, assenza di porzioni di essa.

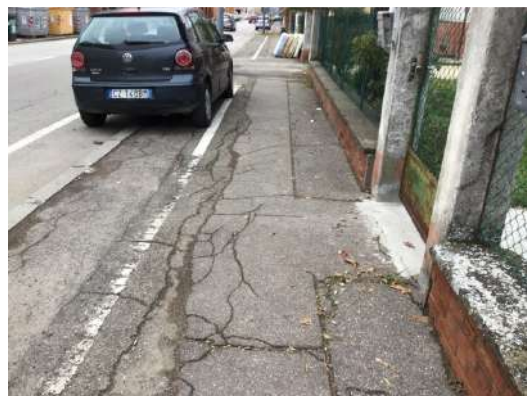
Presenza di sconnessioni, buche isolate, deformazioni della pavimentazione esistente, assenza di porzioni di essa.

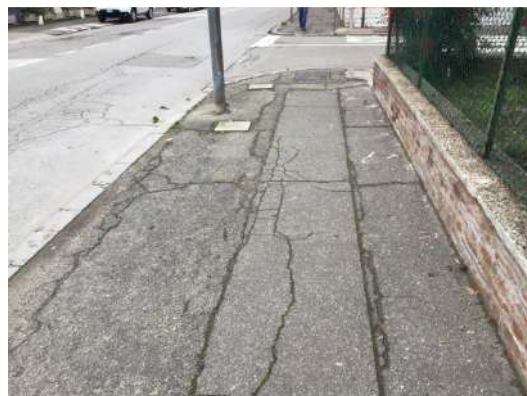
Presenza di sconnessioni, buche isolate, deformazioni della pavimentazione esistente, assenza di porzioni di essa.

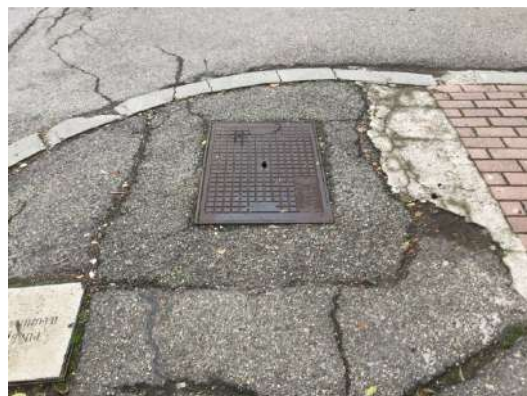
Presenza di sconnessioni, buche isolate, deformazioni della pavimentazione esistente, assenza di porzioni di essa.

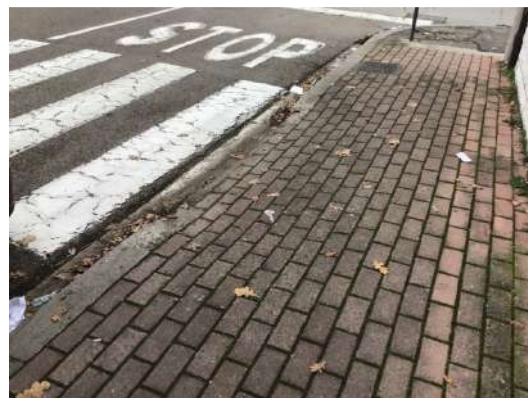
Assenza di segnalazione tattile per non vedenti (intercettazione attraversamento)

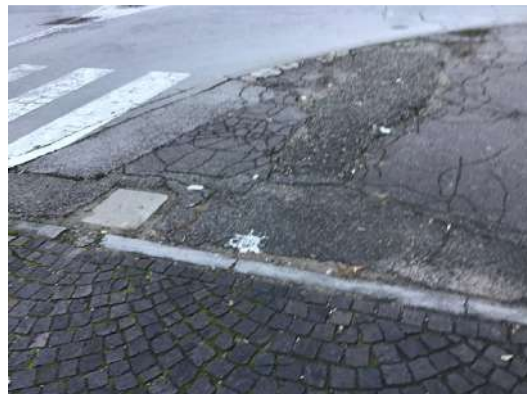
Presenza di sconnessioni, buche isolate, deformazioni della pavimentazione esistente, assenza di porzioni di essa.

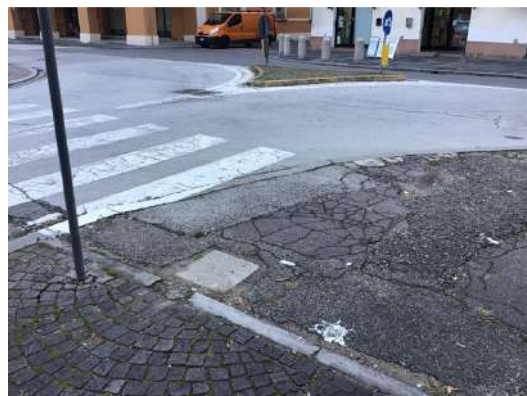
Assenza di segnalazione tattile per non vedenti (intercettazione attraversamento)

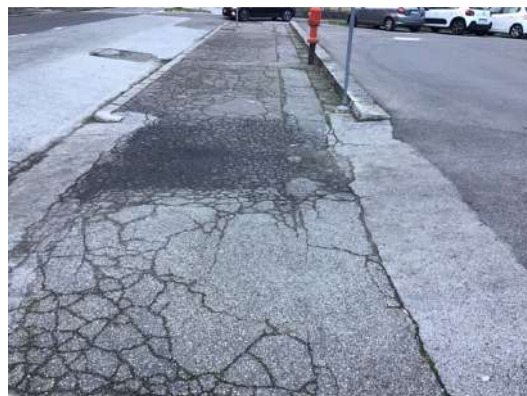
Presenza di sconnessioni, buche isolate, deformazioni della pavimentazione esistente, assenza di porzioni di essa.

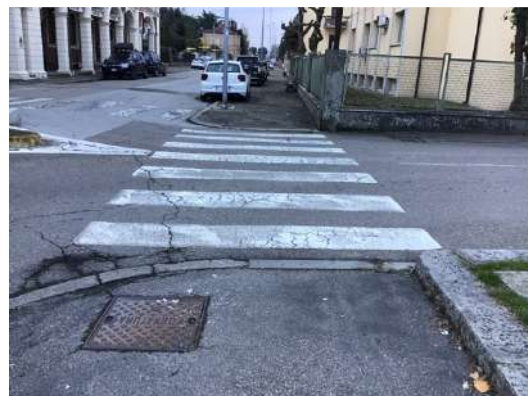
Assenza o inadeguatezza di attraversamento pedonale a raso

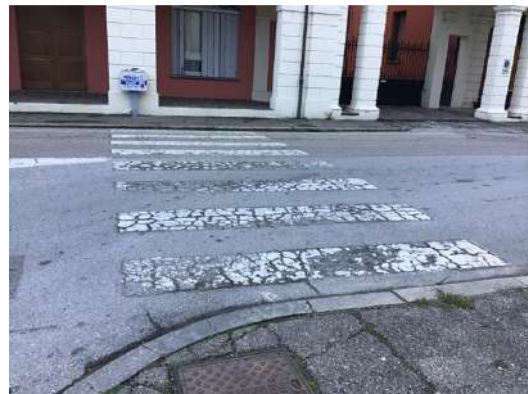
Assenza o inadeguatezza di attraversamento pedonale a raso

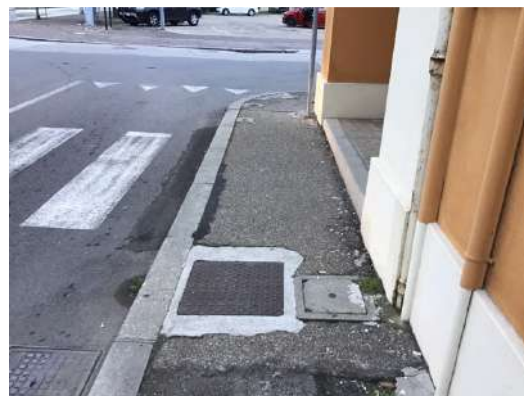
Assenza di segnalazione tattile per non vedenti (intercettazione attraversamento)

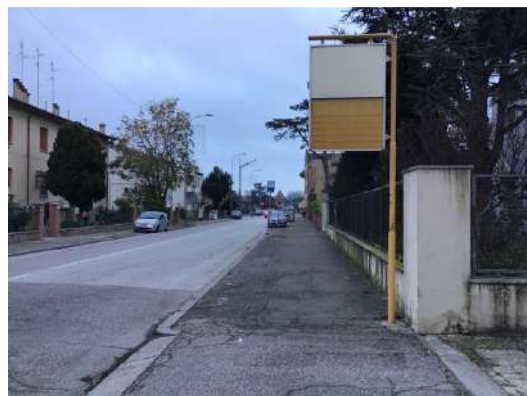
Assenza di segnalazione tattilo-plantare per l'intercettazione di pubblici servizi (Targa tattile, fermata del mezzo pubblico)

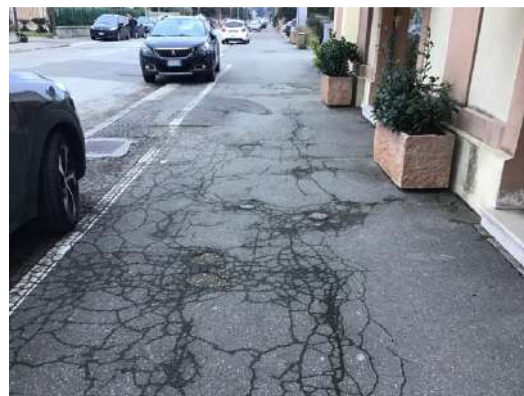
Presenza di sconnessioni, buche isolate, deformazioni della pavimentazione esistente, assenza di porzioni di essa.

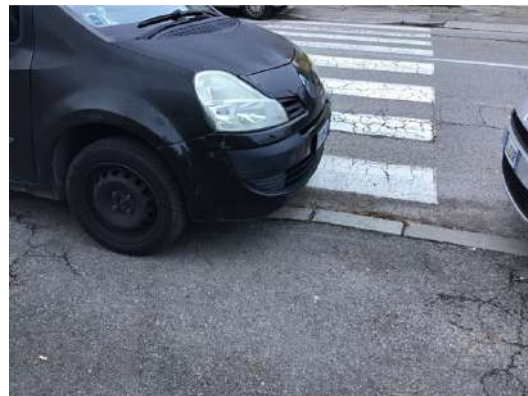
Assenza di segnalazione tattile per non vedenti (intercettazione attraversamento)

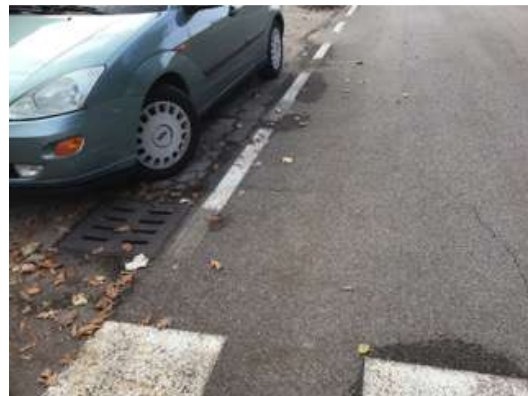
Assenza di protezione del percorso pedonale

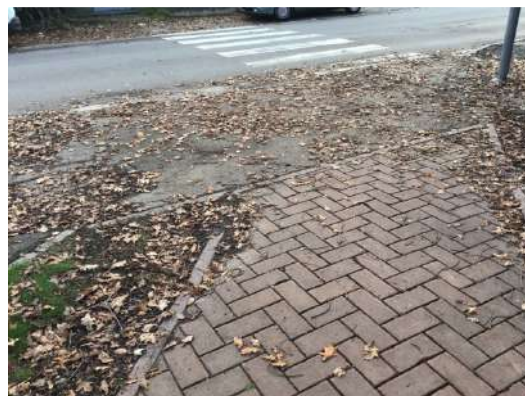
Presenza di sconnessioni, buche isolate, deformazioni della pavimentazione esistente, assenza di porzioni di essa.

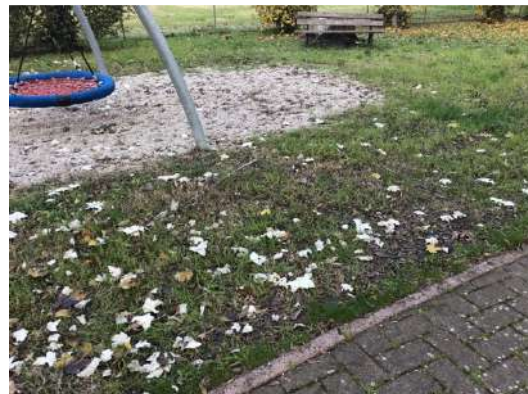
Assenza di percorso a raso

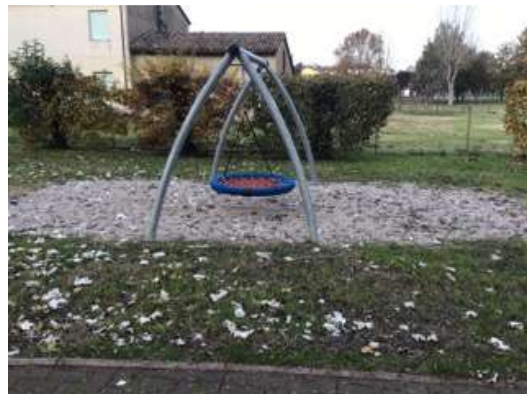
Inserimento di pavimentazione antitrauma

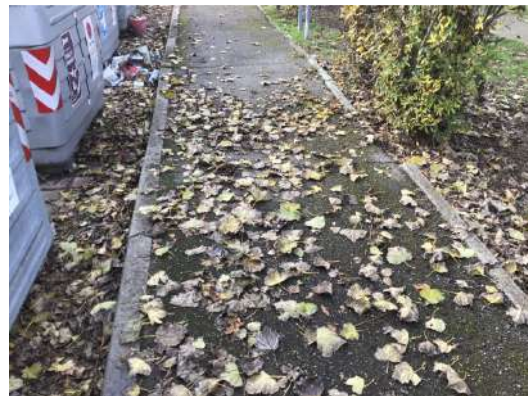
Presenza di sconnessioni, buche isolate, deformazioni della pavimentazione esistente, assenza di porzioni di essa.

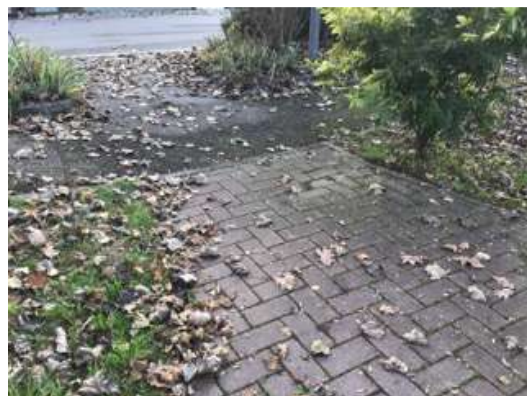
Assenza di segnalazione tattilo-plantare come linea guida all'orientamento delle persone non vedenti

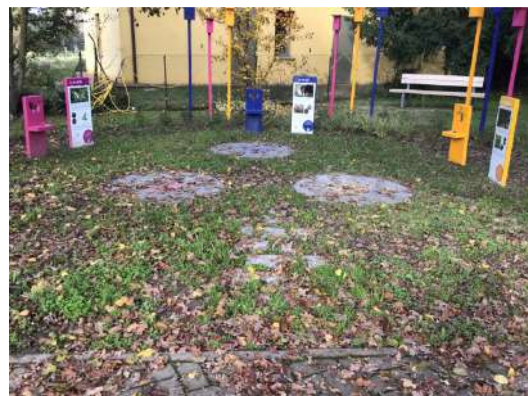
Assenza di percorso a raso

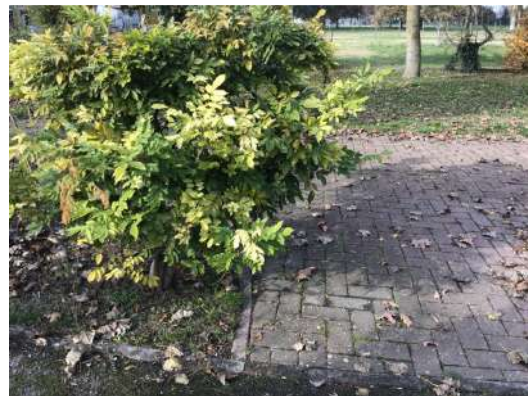
Ostacolo costituito da elemento  
arboreo/arbustivo

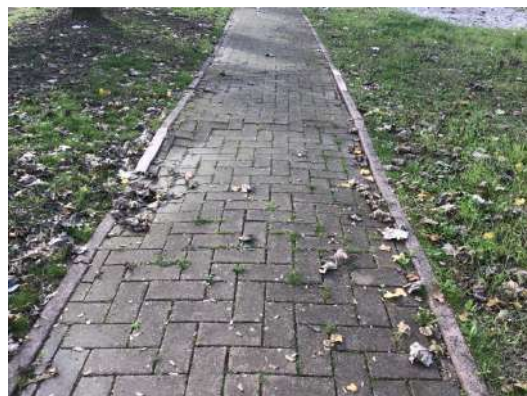
Presenza di sconnessioni, buche isolate, deformazioni della pavimentazione esistente, assenza di porzioni di essa.

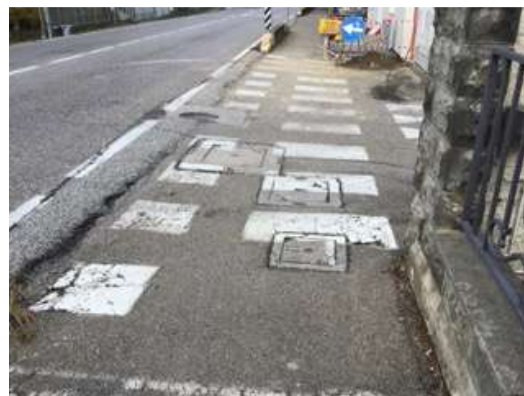
Assenza o inadeguatezza di attraversamento pedonale a raso

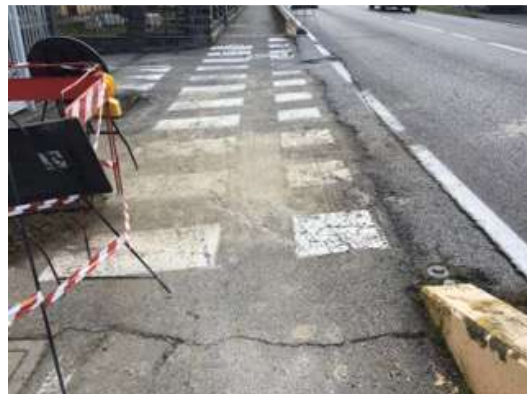
Assenza di segnalazione tattilo-plantare come linea guida all'orientamento delle persone non vedenti

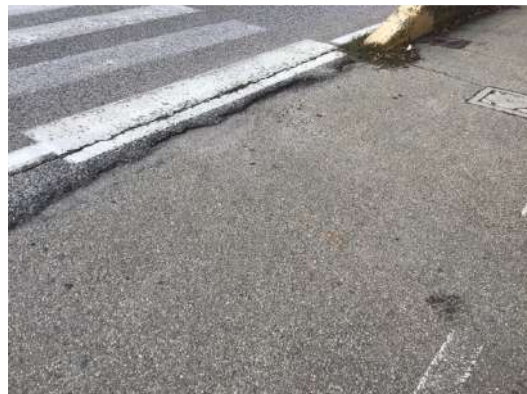
Assenza di segnalazione tattile per non vedenti (intercettazione attraversamento)

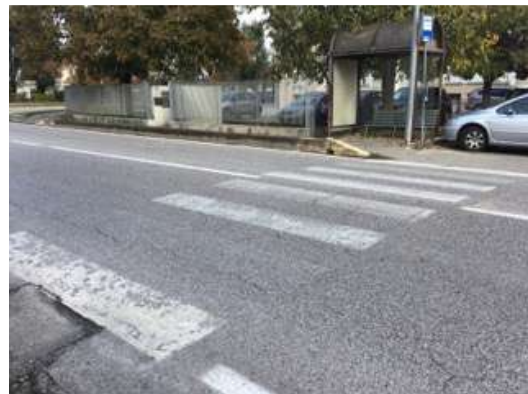
Attraversamento pedonale pericoloso su strada ad alta intensità di traffico

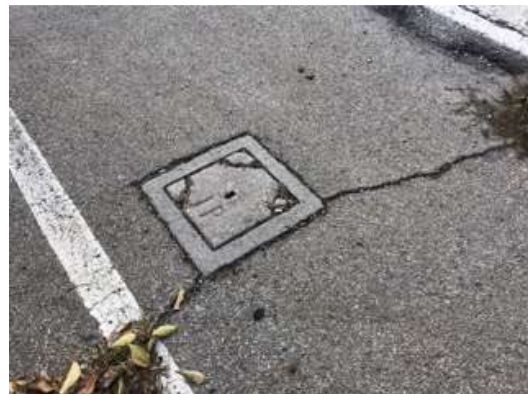
Caditoia inadeguata

Sostituzione della caditoia con nuovo manufatto che verrà incassato e reso perfettamente complanare al pavimento. La caditoia non dovrà presentare fessure tali da costituire ostacolo o pericolo rispetto a ruote, tacchi o bastoni. I vuoti non potranno essere attraversati da sfere di diametro superiore ai 20 mm (preferibilmente non superiore a 15 mm); eventuali fessure parallele dovranno essere poste in senso ortogonale alla principale direzione di marcia.

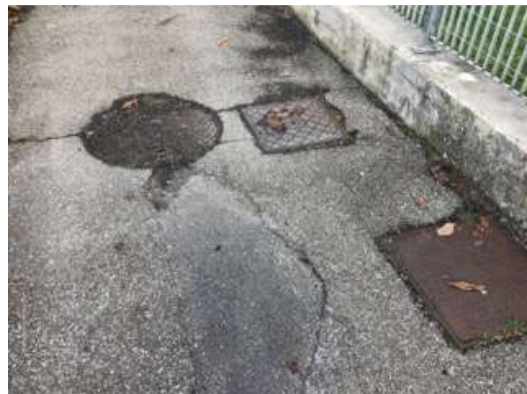
Pavimentazione dissestata per la presenza di pozzetto/chiusino
